汪家桥养护维修工程数量表

2023年普通国省干线公路桥梁修复与预防养护工程（汪家桥）

汪家桥养护维修施工图设计说明

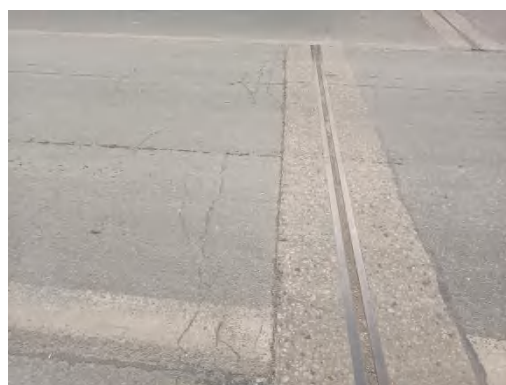
台后路面裂缝、伸缩缝堵塞，
锚固区破损

桥梁构件	构件编号	缺损部位	缺损类型	缺损数量	病害描述	病害标度	构件评分
桥面铺装	全桥	桥面铺装	露骨	/	桥面露骨	2	75.00
			修补	2	桥面有 2 处修补	/	
伸缩缝	0#	伸缩缝	堵塞	/	伸缩缝胶条堵塞	2	61.74
			破损		伸缩缝锚固砣破损，中度跳车	2

5、清理桥头两侧 0#、1#伸缩缝、更换橡胶止水带，修补锚固区的破损

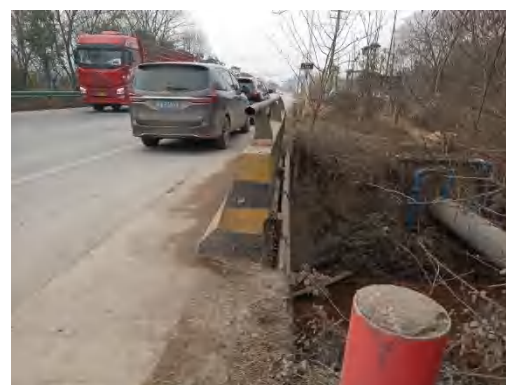
护栏表面破损，长度不足，
钢扶手锈蚀严重

桥梁部件	构件编号	缺损部位	缺损类型	缺损数量	病害描述	病害标度	构件评分
护栏	L	护栏	锈胀	/	护栏多处锈胀	2	61.74
		钢扶手	锈蚀	/	左侧钢扶手轻度锈蚀	2	
	R	护栏	锈胀	/	护栏多处锈胀	2	61.74
		钢扶手	锈蚀	/	右侧钢扶手轻度锈蚀	2

- ①对护栏表面的混凝土破损与露筋锈蚀处清理、除锈，然后采用环氧砂浆修补，修补完成后，采用黄色氟碳漆对护栏表面进行刷新；
- ②对护栏钢扶手进行除锈防锈处理，表面漆采用黄色漆；
- ③桥头各顺接 48 米 A 级波形梁护栏。

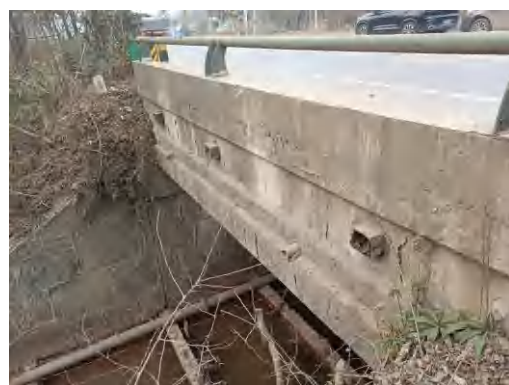
泄水孔铸铁管锈蚀破损

桥梁部件	构件编号	缺损部位	缺损类型	缺损数量	病害描述	病害标度	构件评分
泄水孔	全桥	泄水孔	堵塞	/	泄水管堵塞	2	80.00

9、清理疏通全桥泄水管，对泄水管进行除锈防锈

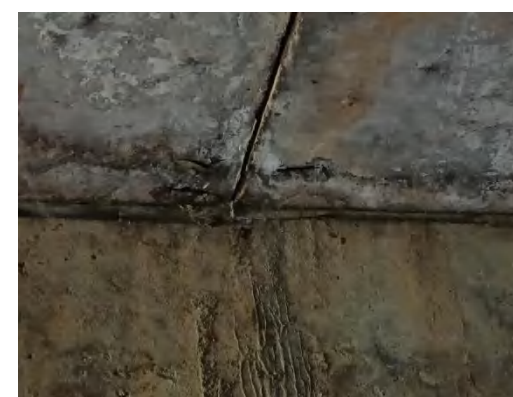
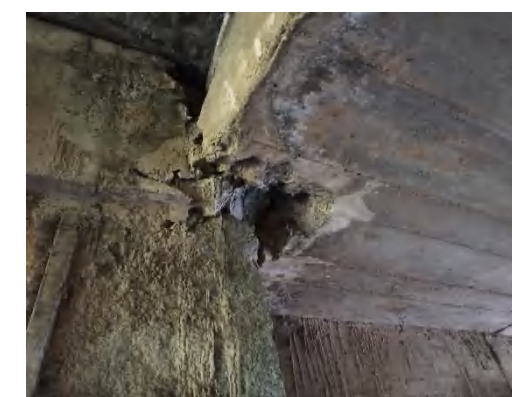
主梁板底混凝土裂缝、剥离、露筋锈蚀

桥梁部件	构件编号	缺损部位	缺损类型	缺损数量	病害描述	病害等级	构件评分
左幅现浇板	1#	腹板	锈胀	19	左幅现浇板右腹板累计 19 处锈胀, 间距 0.3m, Lmax=0.15m	2	65.00
		底板	破损露筋	1	左幅现浇板距 0#桥台 X=0.5m, 右侧端部 1 处混凝土破损露筋, S=0.2m×0.2m		
			横向裂缝	1	左幅现浇板底板距 0#桥台 X=1.5m, Y=4~7m, 1 处横向裂缝, L=3m, W=0.1mm		
右幅空心板梁	1-1	腹板	锈胀	19	右幅 1-1 空心板右腹板累计 19 处锈胀, Lmax=0.25m	3	55.00
	1-4	底板	横向开裂	2	右幅 1-4 空心板底板距 1#桥台 X=1.5m、3m, 2 处横向开裂, W=0.2mm	2	65.00
	1-6	底板	锈胀	1	右幅 1-6 空心板底板在 0#桥台位置钢筋锈胀	2	65.00
	1-7	底板	锈胀	1	右幅 1-7 空心板底板在 0#桥台位置钢筋锈胀	2	65.00
	1-8	底板	破损	1	右幅 1-8 空心板底板与腹板连接处距 1#桥台 X=2m, 1 处混凝土破损, S=0.2m×0.2m	2	75.00

2) 左幅现浇板右腹板累计 19 处锈胀, 间距 0.3m, $L_{max}=0.15m$; 右侧端部 1 处混凝土破损露筋, $S=0.2m \times 0.2m$; 1 处横向裂缝, $L=3m, W=0.1mm$ 。右幅 1-1 空心板右腹板累计 19 处锈胀, $L_{max}=0.25m$; 右幅 1-4 空心板底板距 1#桥台 $X=1.5m, 3m$, 2 处横向开裂; 右幅 1-6 空心板底板在 0#桥台位置钢筋锈胀; 右幅 1-7 空心板底板在 0#桥台位置钢筋锈胀; 右幅 1-8 空心板底板与腹板连接处距 1#桥台 $X=2m$, 1 处混凝土破损, $S=0.2m \times 0.2m$ 。

(1) 对该桥钢筋混凝土锈胀、破损露筋进行修补, 可凿除表层松散混凝土, 对钢筋除锈后涂刷阻锈剂、界面剂, 然后采用环氧砂浆修复保护层。

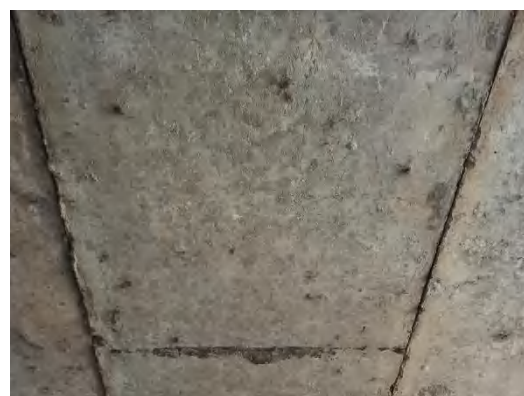
空心板勾缝局部脱落

桥梁部件	构件编号	缺损部位	缺损类型	缺损数量	病害描述	病害等级	构件评分
铰缝	1-1~1-7	勾缝	脱落	7	空心板勾缝局部脱落	2	75.00

4、采用环氧砂浆对全桥铰缝脱落进行处理

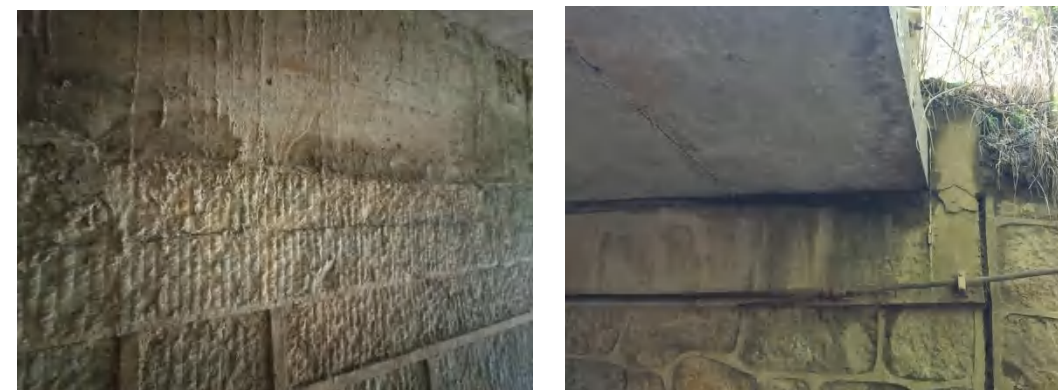
桥台砌缝轻微剥落、裂缝

台帽钢筋锈蚀、混凝土剥落、裂缝

桥梁部件	构件编号	缺损部位	缺损类型	缺损数量	病害描述	病害标度	构件评分
桥台	右幅 0#	台帽	渗水	/	0#桥台台帽渗水污染	2	75.00
		台身	横向裂缝	1	0#桥台台身距台帽顶 Y=0.5m, 距右侧 X=0~3m, 1 处横向裂缝, L=3m	2	65.00
	右幅 1#	台帽	渗水	/	1#桥台台帽渗水污染	2	75.00
	左幅 0#、1#	台帽	渗水	/	左幅 0#、1#桥台台帽渗水污染	2	75.00

(3) 对现浇板底板裂缝、桥台台身裂缝进行处理。

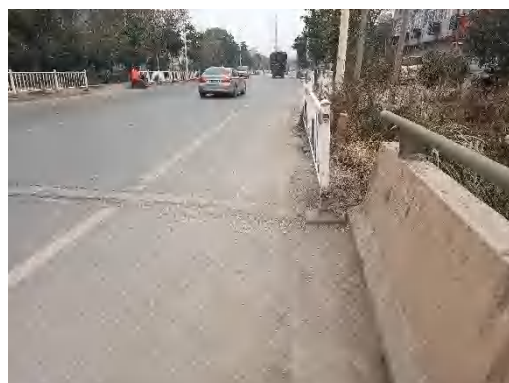
护栏长度不足、钢扶手锈蚀

桥梁部件	构件编号	缺损部位	缺损类型	缺损数量	病害描述	病害标度	构件评分
护栏	L	钢扶手	锈蚀	/	左侧钢扶手轻度锈蚀	2	80.00
	R	钢扶手	锈蚀	/	右侧钢扶手轻度锈蚀	2	80.00

①对护栏表面的混凝土破损与露筋锈蚀处清理、除锈，然后采用环氧砂浆修补，修补完成后，采用黄色氟碳漆对护栏表面进行刷新；

②对护栏钢扶手进行除锈防锈处理，表面漆采用黄色漆；

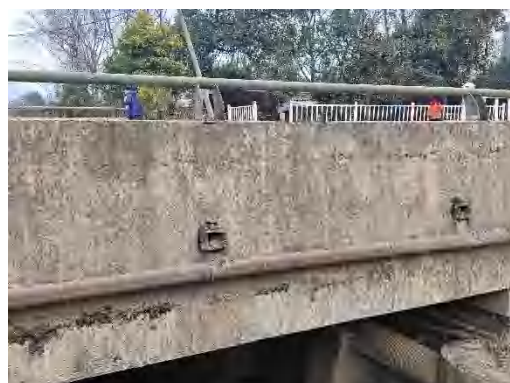
泄水管锈蚀、未伸出梁体 10cm

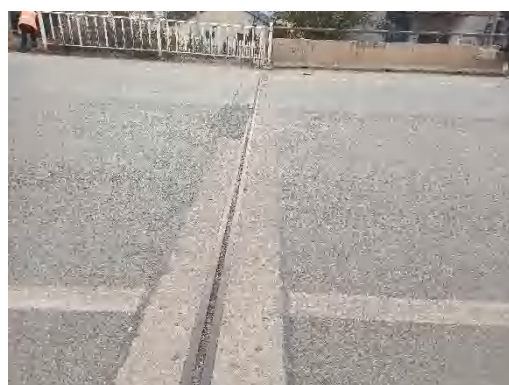
伸缩缝堵塞、缺失

桥梁构件	构件编号	缺损部位	缺损类型	缺损数量	病害描述	病害标度	构件评分
桥面铺装	第 1 跨	桥面	松散、车辙	/	桥面局部松散	2	61.74
					左侧桥面有车辙		
		跳车	/	桥头搭板位置中度跳车	2		
伸缩缝	1#	锚固区	破损	1	1#伸缩缝左幅锚固区局部破损, S=0.5m×0.1m	2	61.74
		伸缩缝	堵塞	/	伸缩缝严重堵塞	2

2#	伸缩缝	堵塞	/	伸缩缝严重堵塞	2	61.74
	锚固区	破损	1	2#伸缩缝左幅锚固区中间位置开裂、破损	2

4、更换型钢断裂的1#伸缩缝，清理2#伸缩缝，并更换橡胶止水带，修补锚固区的破损

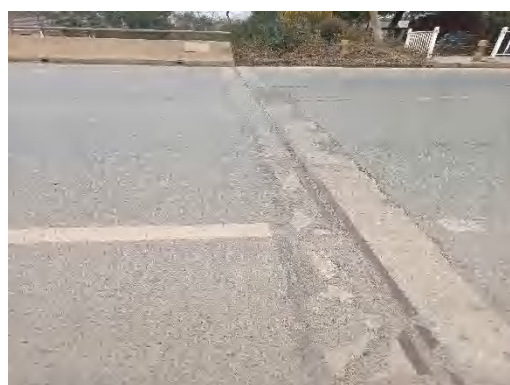
锚固区破损

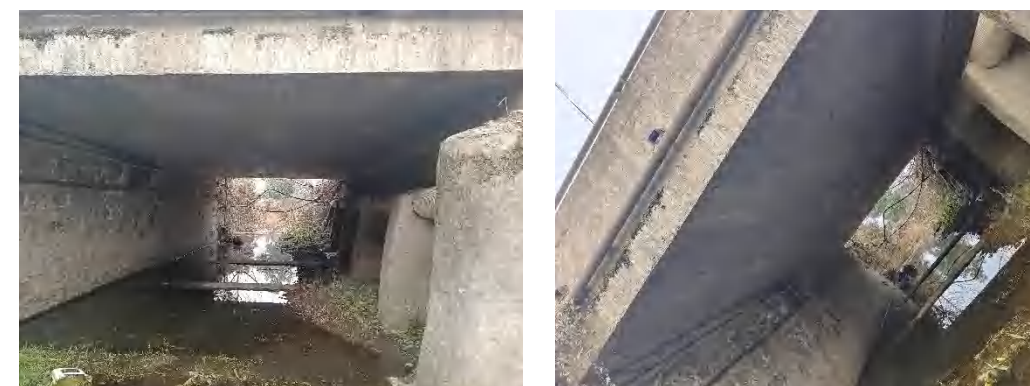
主梁空心板底混凝土剥离、露筋锈蚀

桥梁部件	构件编号	缺损部位	缺损类型	缺损数量	病害描述	病害等级	构件评分
现浇梁	第 1 跨	底板	锈胀	16	现浇梁整跨范围底板距右侧 Y=0~0.1m, 间距 30cm, 16 处锈胀, Lmax=0.05m	2	65.00

- (1) 对该桥钢筋混凝土锈胀、破损露筋进行修补, 可凿除表层松散混凝土, 对钢筋除锈后涂刷阻锈剂、界面剂, 然后采用环氧砂浆修复保护层。
- (2) 处理桥台台帽横向析白。
- (3) 对桥面病害进行处理。
- (4) 清理伸缩缝堵塞, 修补伸缩缝锚固砧破损、开裂位置。疏通泄水管。
- (5) 按照养护规范要求定期进行定期检查和维修, 发现问题及时处理。

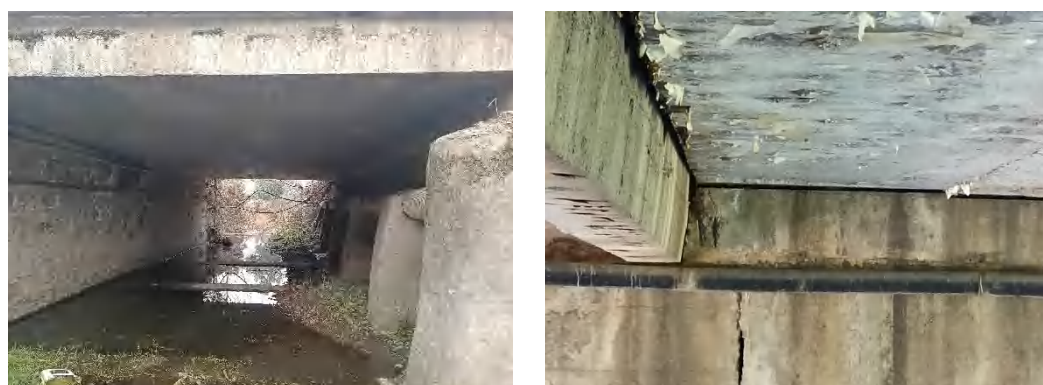
桥台台身冲刷剥落

台帽钢筋锈蚀、混凝土剥落

桥梁部件	构件编号	缺损部位	缺损类型	缺损数量	病害描述	病害标度	构件评分
桥台	1#	台帽	析白	/	1#桥台台帽距右侧 Y=4~6m, 1处横向析白	2	61.74
		台身	滋生杂植	/	1#桥台台身滋生杂植	2

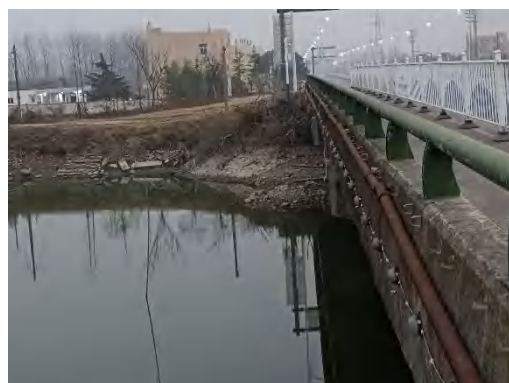
护栏钢扶手锈蚀

- ① 对护栏表面的混凝土破损与露筋锈蚀处清理、除锈，然后采用环氧砂浆修补，修补完成后，采用黄色氟碳漆对护栏表面进行刷新；
- ② 对护栏钢扶手进行除锈防锈处理，表面漆采用黄色漆。

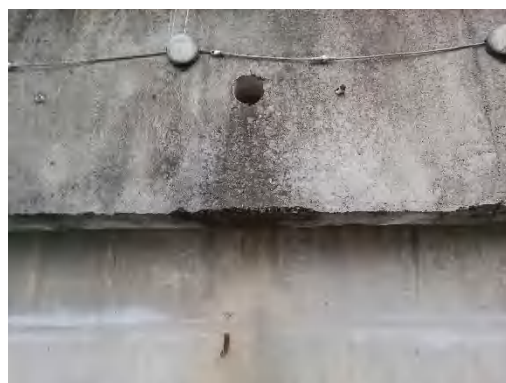
泄水管未伸出梁体

对于破损及未伸出梁体的泄水孔，应首先清除原泄水孔内杂物，测量原泄水孔尺寸，拆除旧的 PVC 泄水管，然后采用相同尺寸的 PVC 管深入至旧泄水管进口处，泄水管总长度应伸出梁体不小于 10cm，泄水管与孔壁间采用密封胶或砂浆封死。

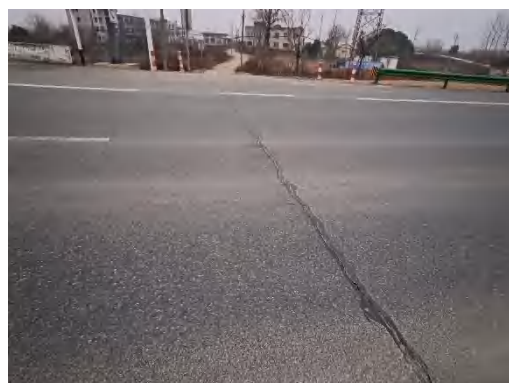
桥面裂缝

- ① 伸缩缝锚固区与沥青铺装接缝料不密实，存在横向裂缝，采用灌封胶进行灌缝；
- ② 对于碎裂和出现坑槽、麻面的桥面铺装，凿除后重新加铺混凝土或沥青面层。

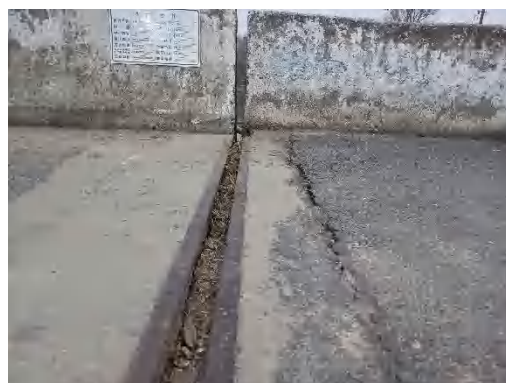
伸缩缝堵塞、锚固区破损

6、清理两侧桥头伸缩缝，更换橡胶止水带，修补锚固区的破损

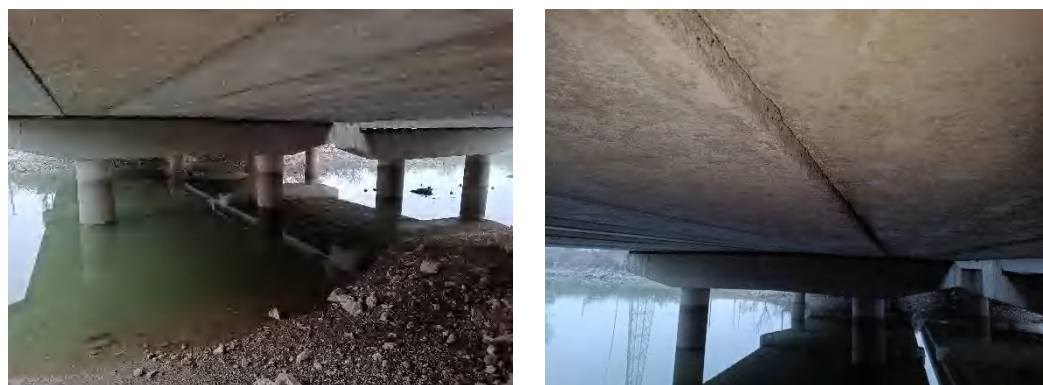
主梁空心板底混凝土剥离、露筋锈蚀、铰缝脱落

(1) 对锈胀露筋位置：对外露钢筋表面的氧化层利用钢刷予以清除，使之露出光洁部分。对外

露的钢筋涂刷钢筋保护剂，可以分层使用，每层厚度 $1\text{mm} \sim 2\text{mm}$ 。钢筋锈蚀区域采用防锈浸渍剂，用刷子、滚刷或低压手喷于锈蚀区域表面，直至浸透，涂刷 3~5 层，采用环氧砂浆进行表面修复

(2) 对混凝土剥落位置：采用人工凿除松散污损部分清除，使该部位露出坚硬密实部分，进行环氧砂浆修补处理。并保证修补厚度不小于 5mm，对修补区域的边缘进行凿槽处理，避免在修补区边缘形成浅薄的边口。

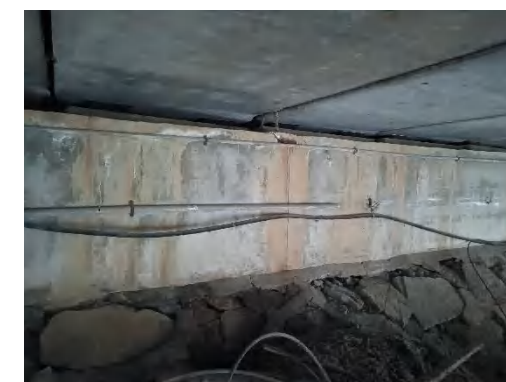
台身贯通裂缝、砌缝冲刷剥落

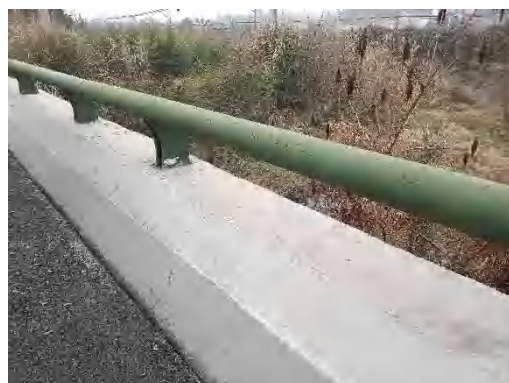
护栏钢扶手锈蚀

桥梁部件	构件编号	缺损部位	缺损类型	缺损数量	病害描述	病害标度	构件评分
护栏	L	钢扶手	锈蚀	/	左侧钢扶手轻度锈蚀	2	80.00
	R	钢扶手	锈蚀	/	右侧钢扶手轻度锈蚀	2	80.00

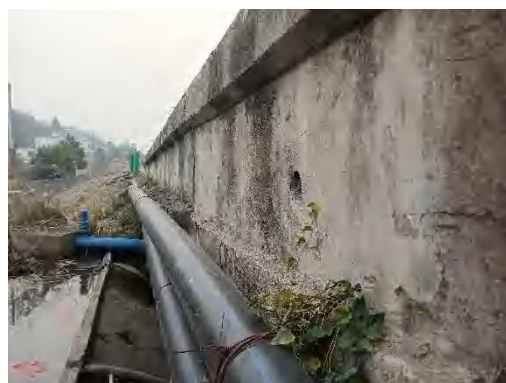
泄水管未伸出梁体

桥梁部件	构件编号	缺损部位	缺损类型	缺损数量	病害描述	病害标度	构件评分
泄水孔	全桥	泄水孔	堵塞	/	泄水管堵塞	2	80.00

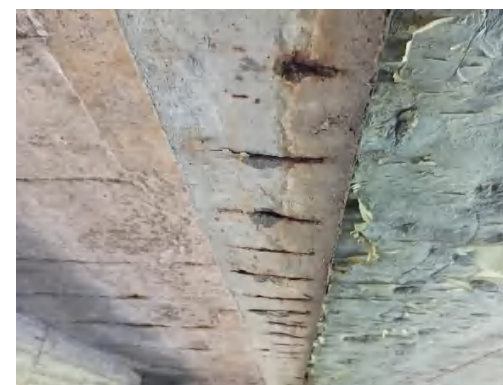
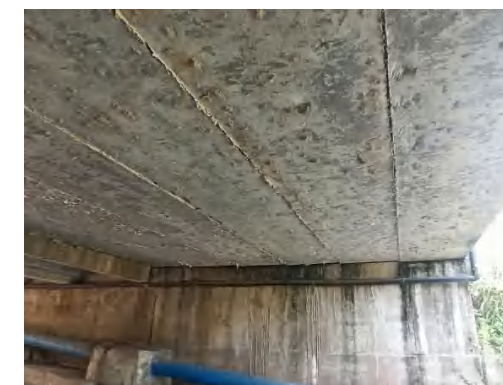
主梁空心板底混凝土剥离、露筋锈蚀、铰缝脱落

桥梁部件	构件编号	缺损部位	缺损类型	缺损数量	病害描述	病害等级	构件评分
左幅框形梁	1-1	底板	锈胀	26	1-1 肋梁底板整跨范围钢筋锈胀, 间距 20cm, 12 处锈胀, L _{max} =0.2m	3	55.00
		翼板			1-1 肋梁左侧翼板 0~0.5m, X=0~4m, 14 处横向锈胀		
右幅空心板梁	1-4	底板	锈胀	68	1-4 肋梁底板整跨范围 0~6.5m, 12 处锈胀, L _{max} =0.2m	3	55.00
		翼板			1-4 肋梁左翼板整跨范围 35 处锈胀, L _{max} =0.3m; 1-4 框形梁翼板整跨范围在 Y=0~0.5m, 间距 0.2m, 21 处锈胀		
右幅空心板梁	/	/	/	/	未见明显病害	1	100.00

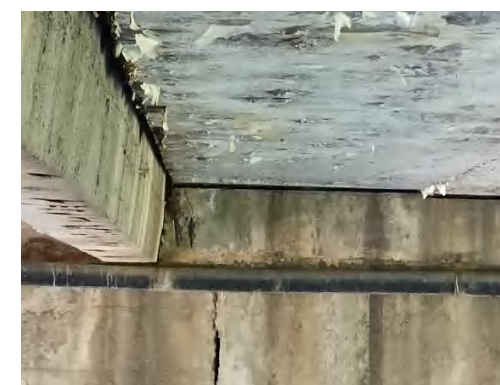
台帽钢筋锈蚀、混凝土剥落

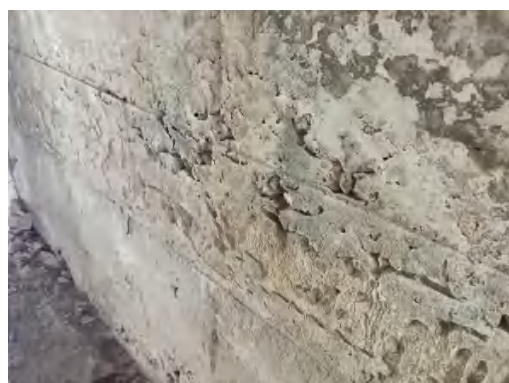
桥梁部件	构件编号	缺损部位	缺损类型	缺损数量	病害描述	病害标度	构件评分
桥台	左幅 0#	台身	砌石风化	/	台身砌石风化、露骨	2	53.51
			开裂	1	台身横向贯通开裂	2	
	左幅 1#	台身	砌石风化	/	台身砌石风化、露骨	2	53.51
			开裂	1	台身横向贯通开裂	2	
	右幅 0#	台身	砌石风化	/	台身砌石风化、露骨	2	53.51
			开裂	1	台身横向贯通开裂	2	
	右幅 1#	台身	开裂	1	台身横向贯通开裂	2	53.51
			砌石风化	/	台身砌石风化、露骨	2	
台帽		锈胀	/	右幅 1#桥台台帽左侧端部锈胀	2	55.00

桥台台身风化露骨

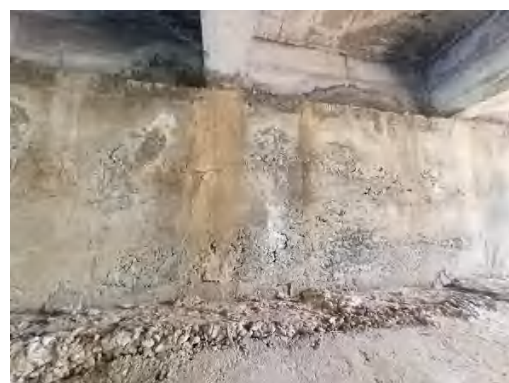
台身横向贯通裂缝

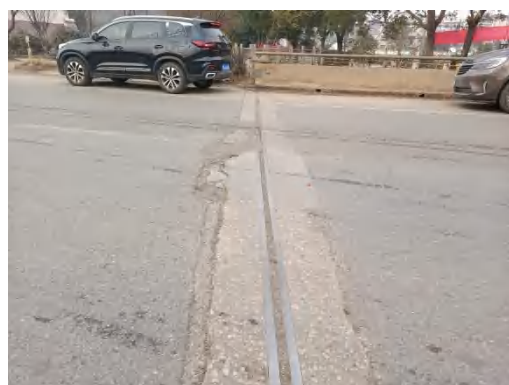
西侧伸缩缝型钢错位、锚固区破损

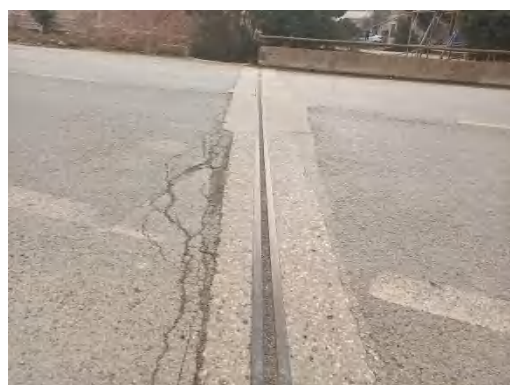
东侧伸缩缝堵塞，锚固区破损

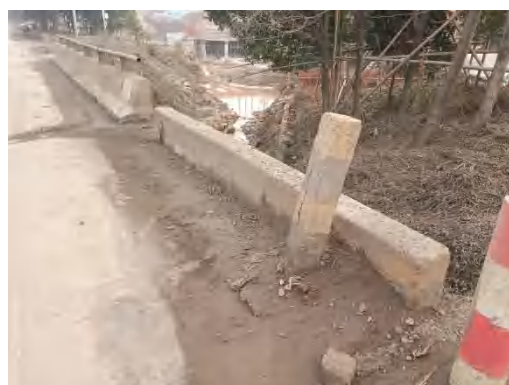
护栏表面破损、长度不足、钢扶手锈蚀

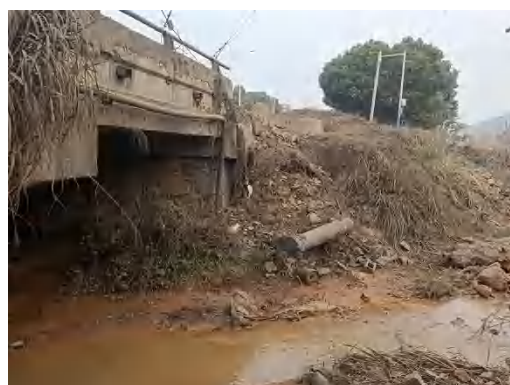
锥坡破坏、泄水孔铸铁管锈蚀破损

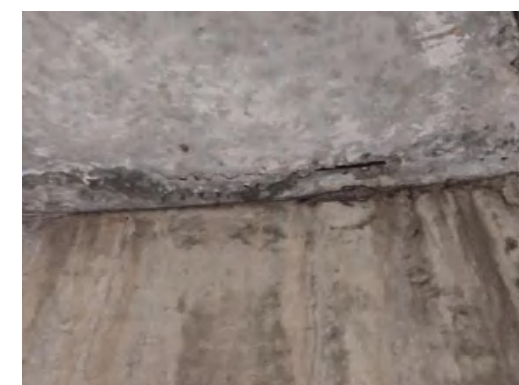
主梁板底混凝土剥离、露筋锈蚀

缺损构件	缺损类型	缺损位置	缺损情况		评定类别(1-5)	照片编号
			病害描述	缺损数量		
1-1#	钢筋锈蚀	主梁底部1#墩处	局部钢筋裸露锈蚀	0.01 m ²	2	图 7.1.1-1
1-4#	钢筋锈蚀	主梁底部1#墩处	局部钢筋裸露锈蚀, 并有混凝土剥落现象	0.02 m ²	2	图 7.1.1-2
1-5#	简支梁(板)桥、刚架桥裂缝	主梁底部距1#墩1~3m	出现横向裂缝, 缝宽未超限	L=0.8m,W=0.08mm	2	图 7.1.1-3
1-11#	钢筋锈蚀	主梁底部1#墩处	局部钢筋裸露锈蚀	0.02 m ²	2	图 7.1.1-4
1-14#	剥落、掉角	主梁底部距1#墩0.5m	局部混凝土破损	0.02 m ²	2	图 7.1.1-5
1-15#	钢筋锈蚀	主梁底部1#墩处	局部钢筋裸露锈蚀, 并有混凝土剥落现象	0.02 m ²	2	图 7.1.1-6
1-15#	钢筋锈蚀	主梁腹板距0#台2m	局部钢筋锈胀, 混凝土外鼓	0.01 m ²	2	图 7.1.1-7
2-1#	钢筋锈蚀	主梁腹板右侧	局部钢筋裸露锈蚀, 并有混凝土剥落现象	0.02 m ²	2	图 7.1.1-8
2-15#	剥落、掉角	主梁腹板距2#台左侧1m处	局部混凝土破损	0.01 m ²	2	图 7.1.1-9

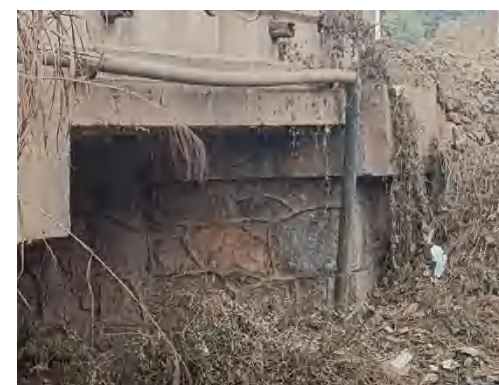
桥台砌缝轻微剥落缝

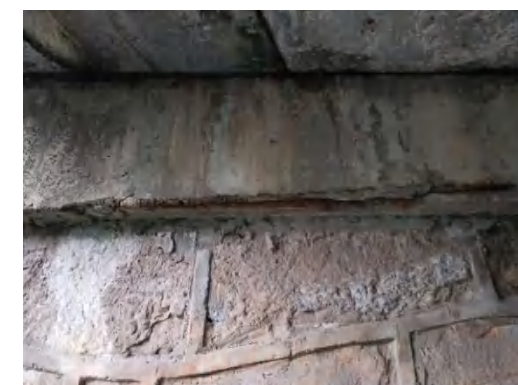
台帽钢筋锈蚀、混凝土剥落

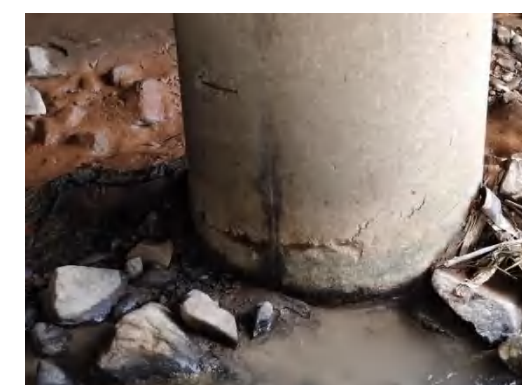
柱墩混凝土剥落

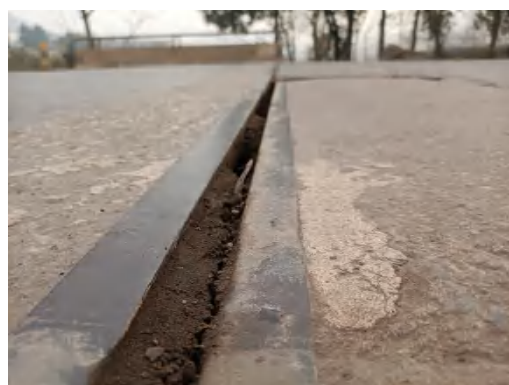
东侧伸缩缝型钢错位、锚固区破损

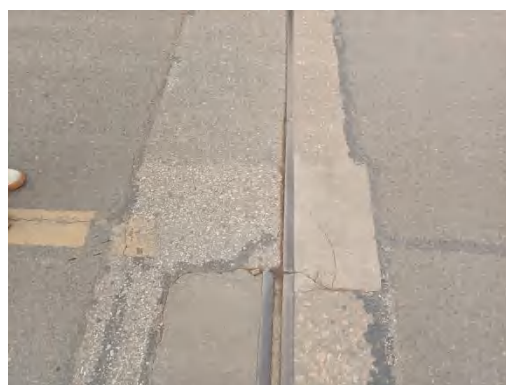
西侧伸缩缝堵塞, 锚固区破损

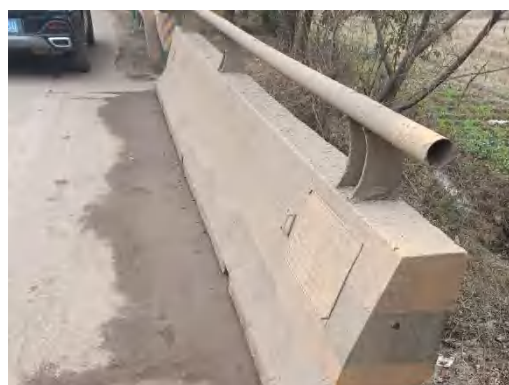
护栏表面破损、长度不足、钢扶手锈蚀

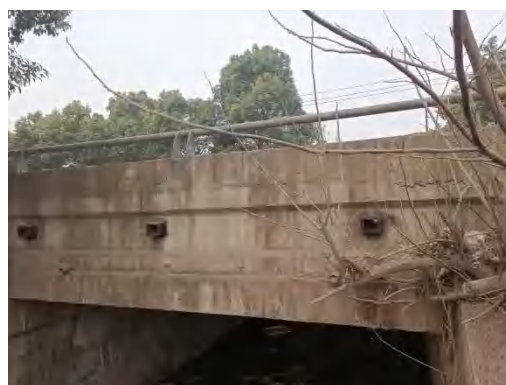
泄水孔铸铁管锈蚀破损

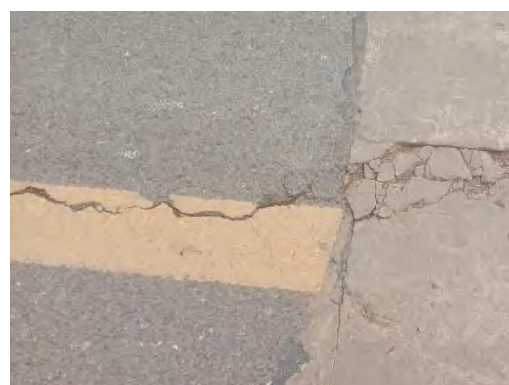
路面裂缝

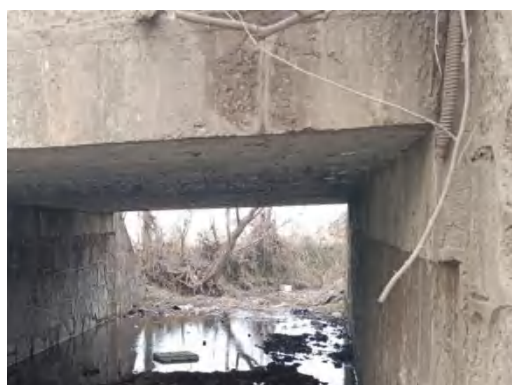
主梁板底混凝土裂缝、剥离、露筋锈蚀

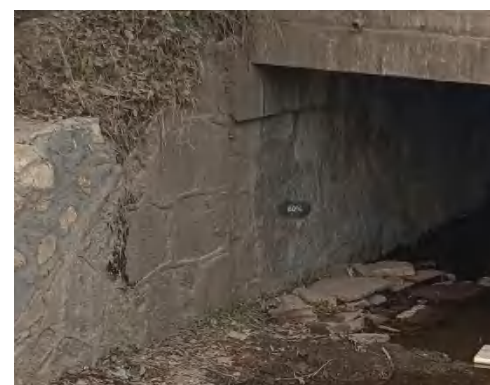
桥台砌缝轻微剥落缝

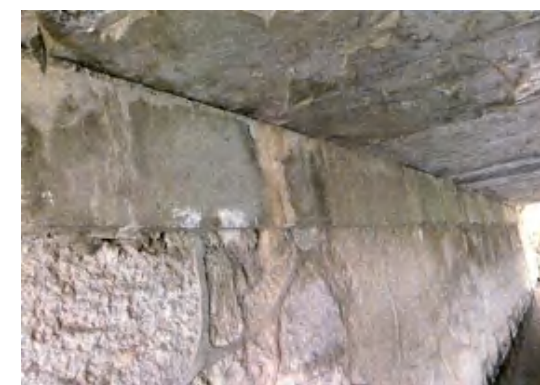
台帽钢筋锈蚀、混凝土剥落、裂缝
