桥梁中心桩号 K1460+187

1. 本图尺寸以厘米计。
2. 老桥左幅为3×22.26+3×22.26米T梁，右幅为3×22.26+3×22.26米空心板、T梁。桥梁左幅全宽21米，右幅全宽15米，老桥下部结构为桩柱式桥台，柱式墩，桩基础。桥面铺装为沥青混凝土桥面。
3. 本桥主要存在如下病害：
 - 1) 上行辅道桥0#桥台搭板位置大面积破损、坑槽；
 - 2) 上行辅道桥，桥梁钢扶手锈蚀、局部脱焊；
 - 3) 泄水管堵塞，泄水管设置过短，雨水侵蚀梁体；
 - 4) 锥坡滋生杂草，桥台护坡铺砌破损；
 - 5) 梁板表面存在混凝土裂缝及破损露筋病害；
 - 6) 空心板全桥铰缝未做勾缝、存在渗水；
 - 7) 支座老化，胶层开裂、脱空、钢板锈蚀；
 - 8) 盖梁渗水污染，导致混凝土劣化、破损露筋；
 - 9) 桥墩立柱冲刷露骨。

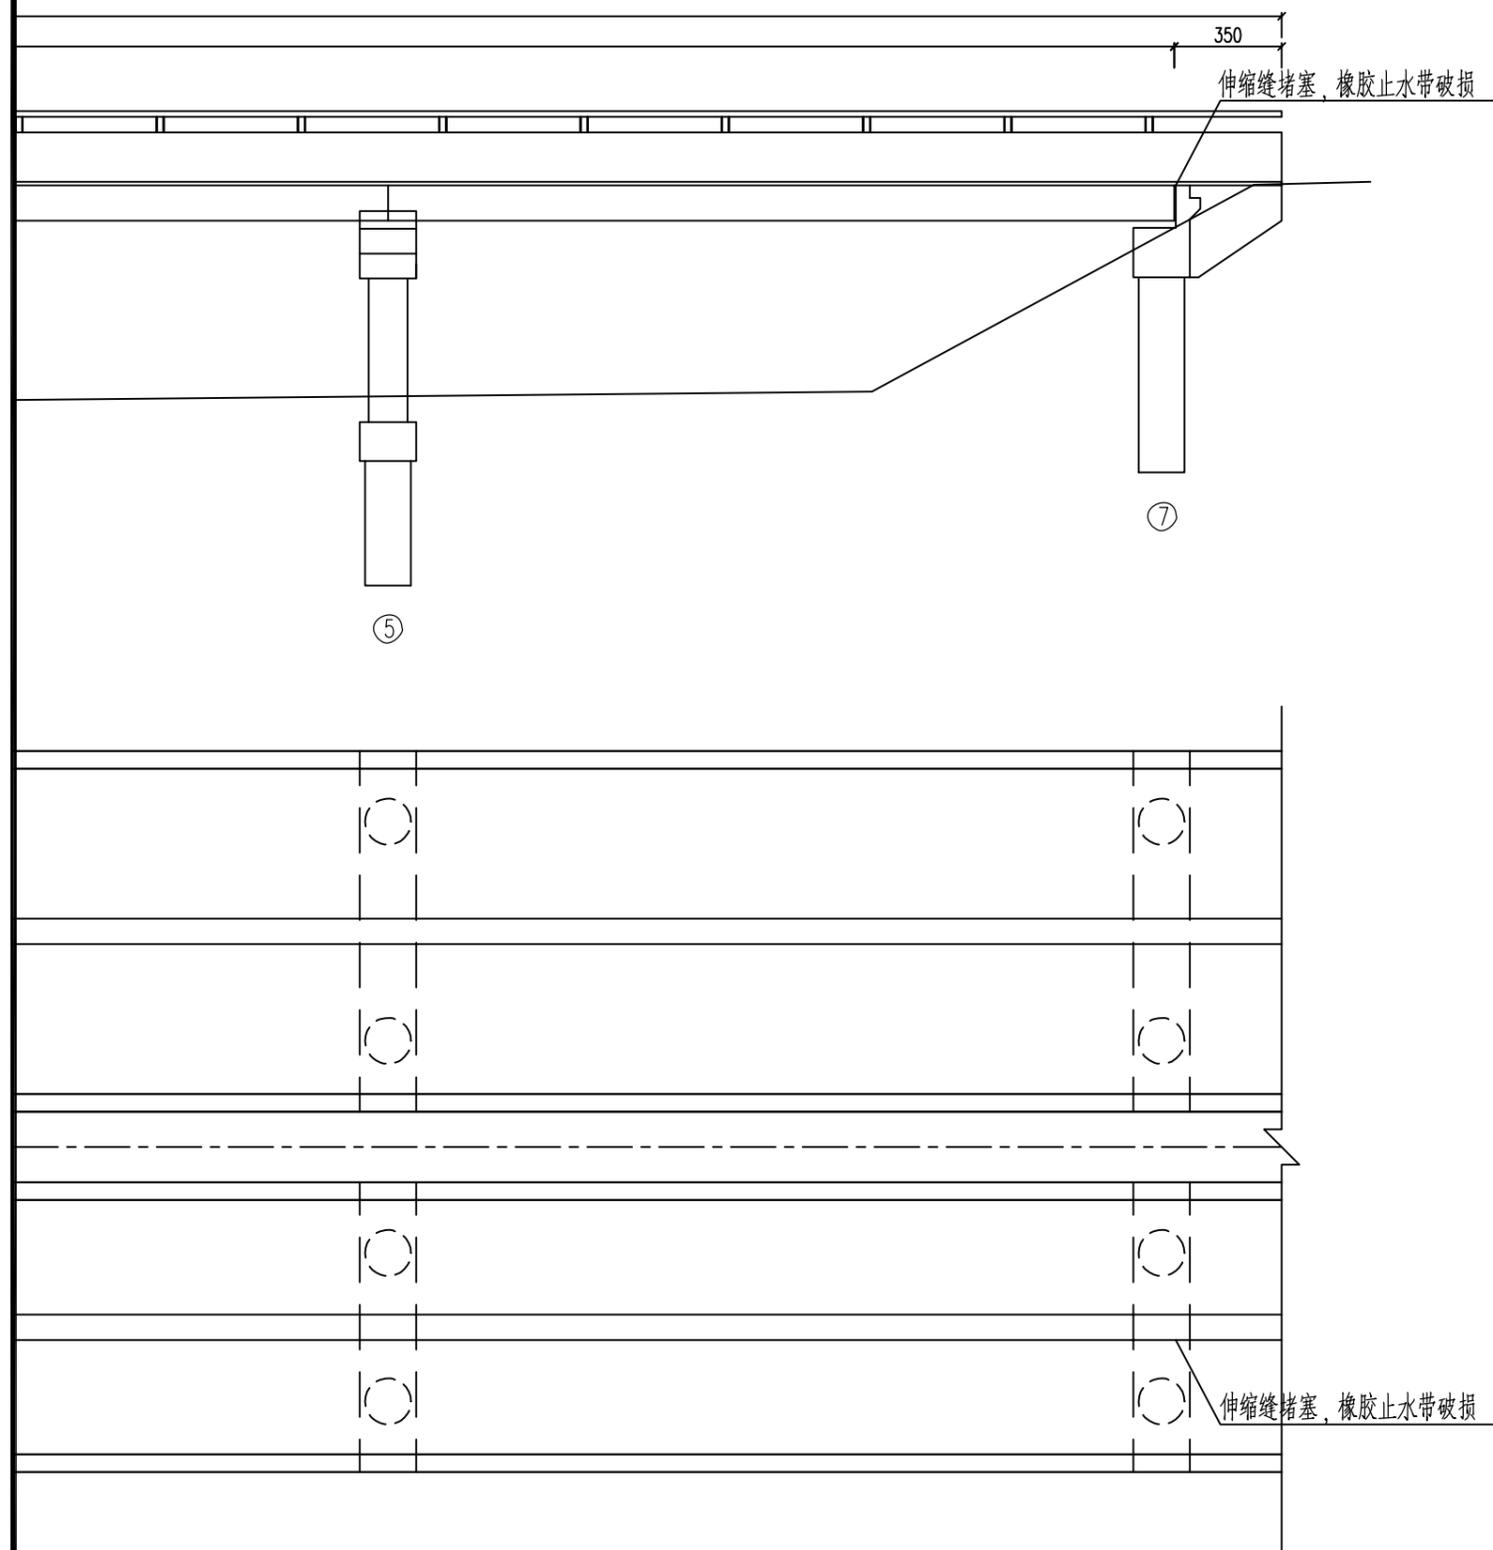
泄水管堵塞, 泄水管设置过短, 雨水侵蚀梁体

主梁混凝土裂缝, 剥落, 露筋锈蚀
板底铰缝渗水, 缺失

盖梁渗水污染
底部露筋锈胀
常水位

立柱冲刷, 露骨

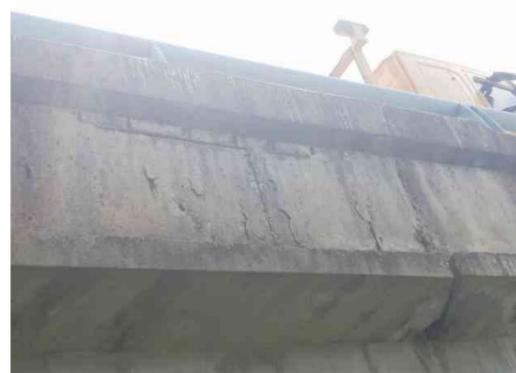
- (1) 两侧护栏外侧每跨有6处露筋， $L_{max}=1m$ ；护栏钢扶手严重锈蚀，护栏病害严重；
- (2) 桥面排水不畅，泄水管局部堵塞，不便疏通养护，泄水管渗水侵蚀梁体；
- (3) 锥坡滋生杂植；
- (4) 伸缩缝重度堵塞，橡胶止水带破损。

护栏外侧露筋

桥梁部件	构件编号	缺损部位	缺损类型	缺损数量	病害描述	病害标度	构件评分
护栏	全桥	护栏	露筋	/	两侧护栏外侧每跨有6处露筋， $L_{max}=1m$	2	49.39
		钢扶手	锈蚀	/	护栏钢扶手严重锈蚀	3

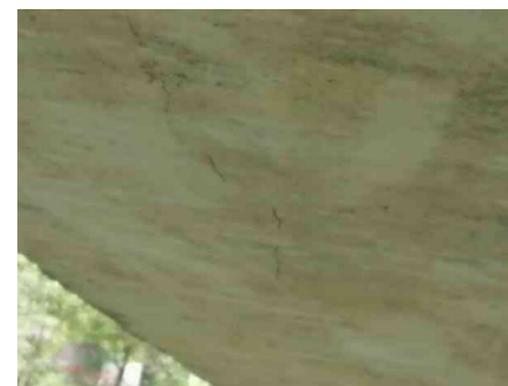
空心板底板纵向裂缝

(1) 对裂缝进行封闭处理, 缝宽超限裂缝进行注浆灌缝。

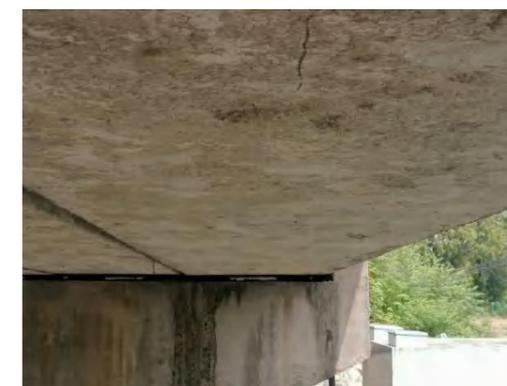
空心板底板纵向裂缝

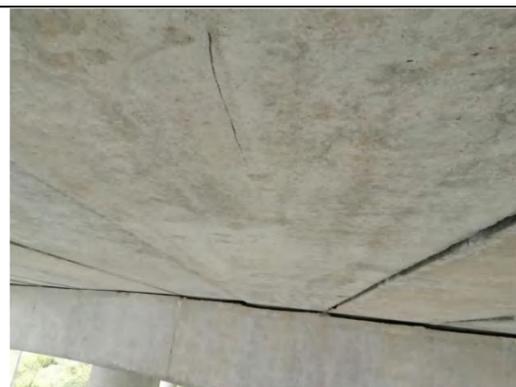
空心板底板纵向裂缝

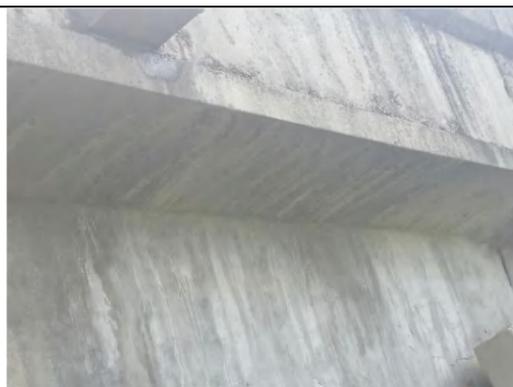
空心板翼板钢筋锈胀

(2) 对该桥钢筋混凝土锈胀、破损露筋进行修补, 可凿除表层松散混凝土, 对钢筋除锈后涂刷阻锈剂、界面剂, 然后采用环氧砂浆修复保护层。

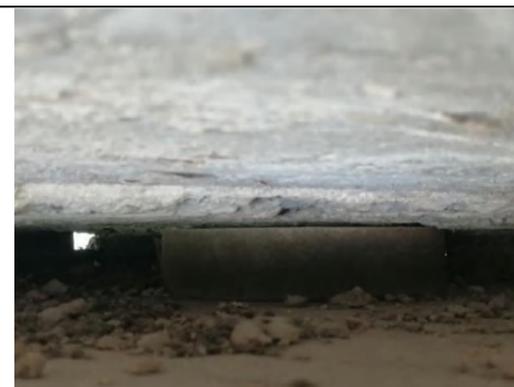
(3) 1-1-2、1-1-3、1-1-4 支座顶部脱空 1/4，1-1-13、1-1-8、1-1-9 支座顶部脱空 1/3，5-4-4 支座顶部脱空 1/3；

支座顶部脱空

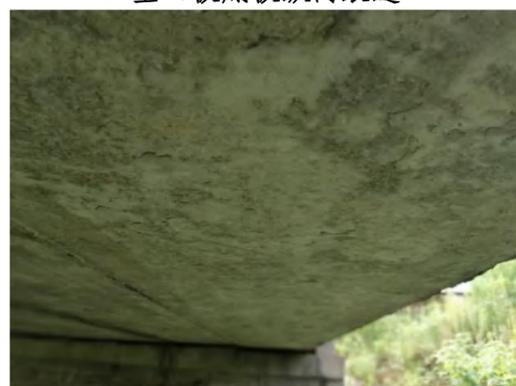
空心板底板纵向裂缝

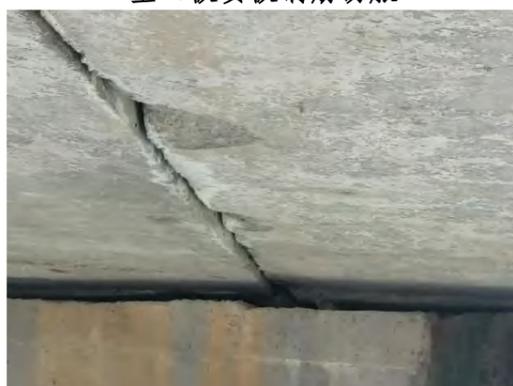
空心板底板混凝土破损

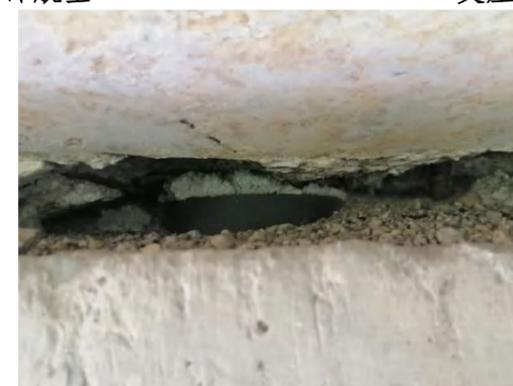
支座顶部脱空

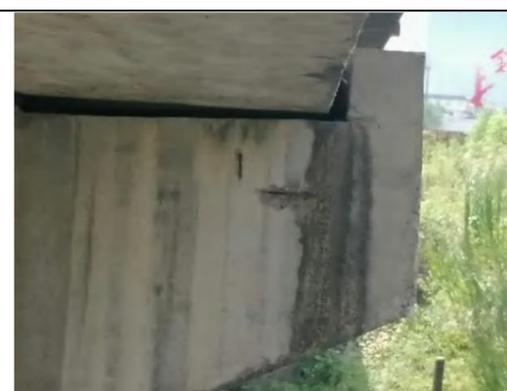
盖梁端部钢筋锈胀

桥梁部件	构件编号	缺损部位	缺损类型	缺损数量	病害描述	病害标度	构件评分
桥墩	1#	盖梁	锈胀	1	1#盖梁右侧端部底部 1 处锈胀, L=0.2m	2	53.51
			开裂	1	1#盖梁右侧挡块挤压开裂	2	
	2#	盖梁	锈胀	2	2#盖梁小桩号侧右侧 2 处锈胀, L=0.2m	2	65.00
	3#	盖梁	锈胀	/	3#盖梁右侧端部底面 4 处锈胀, Lmax=0.25m; 小桩号侧右侧锈胀,	3	55.00

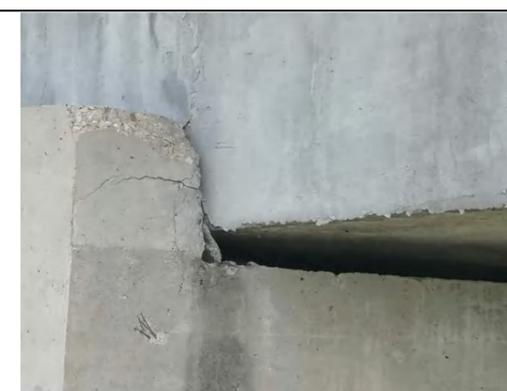
盖梁挡块挤压开裂

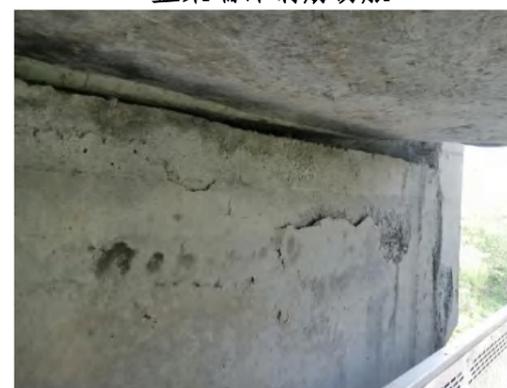
盖梁端部钢筋锈胀

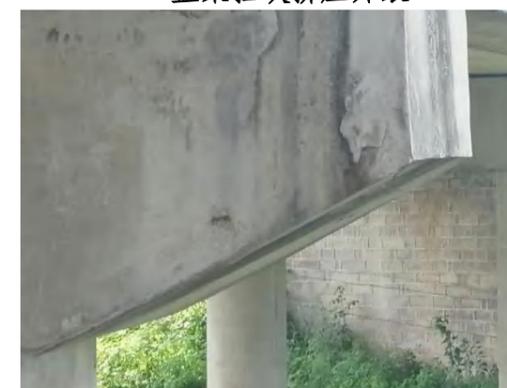
盖梁端部钢筋锈胀

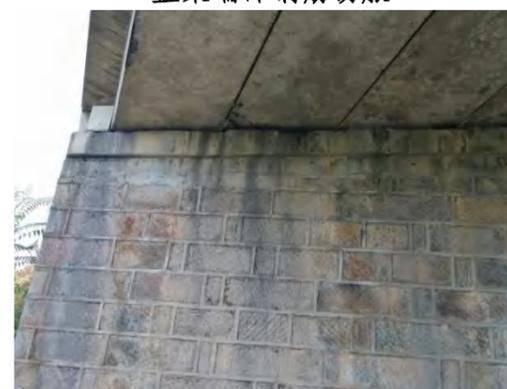
0#桥台台帽钢筋锈胀

桥梁部件	构件编号	缺损部位	缺损类型	缺损数量	病害描述	病害标度	构件评分
桥台	0#	台帽	锈胀	2	0#桥台台帽左侧 2 处锈胀	2	53.51
			渗水	/	0#桥台台帽渗水	2	
	5#	台帽	渗水	/	5#桥台台帽渗水	2	75.00

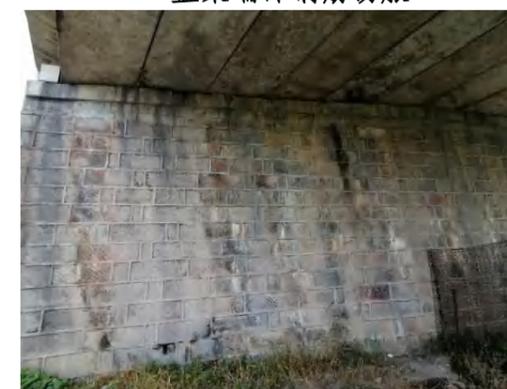
0#桥台台帽渗水污染

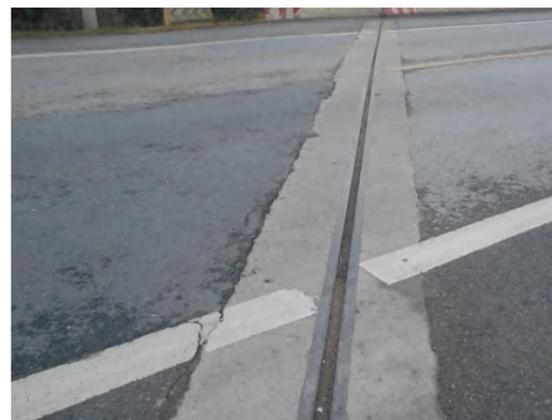
胶条部分脱落

桥梁部件	构件编号	缺损部位	缺损类型	缺损数量	病害描述	病害标度	构件评分
伸缩缝	1#	伸缩缝	堵塞	/	伸缩缝堵塞	2	61.74
			脱落	/	1#伸缩缝胶条部分脱落	2	
	2#	伸缩缝	堵塞	/	伸缩缝堵塞	2	61.74
			脱落	/	2#伸缩缝胶条部分脱落	2

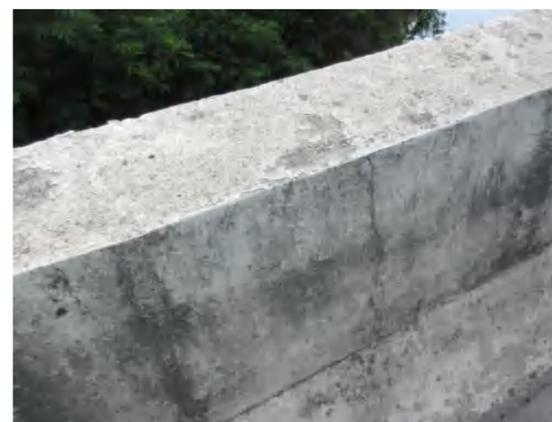
护栏多处开裂

桥梁部件	构件编号	缺损部位	缺损类型	缺损数量	病害描述	病害标度	构件评分
护栏	L	护栏	锈胀、开裂	/	护栏开裂，护栏外侧底座多处锈胀	3	60.00
	R	护栏	锈胀、开裂	/	护栏开裂，护栏外侧底座多处锈胀	3	60.00

(6) 处理护栏锈胀、开裂病害；疏通泄水管。

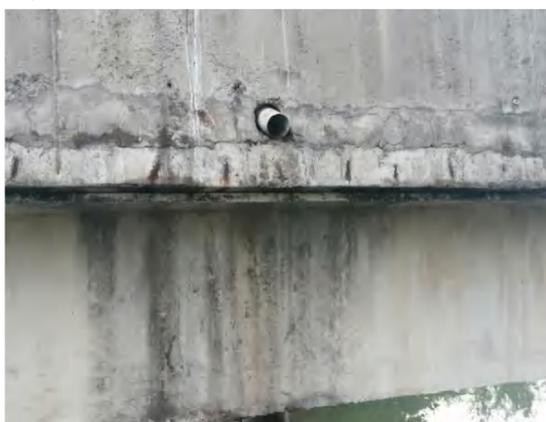
护栏外侧底座锈胀

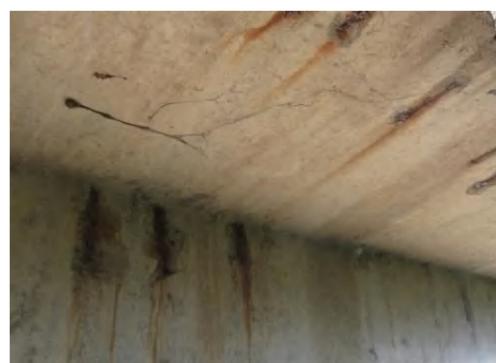
空心板翼板钢筋锈胀

(2) 对该桥钢筋混凝土锈胀、破损露筋进行修补，可凿除表层松散混凝土，对钢筋除锈后涂刷阻锈剂、界面剂，然后采用环氧砂浆修复保护层。

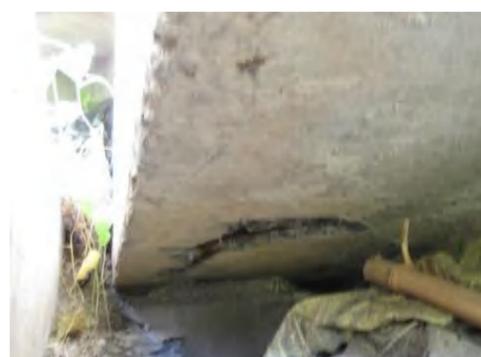
空心板底板破损

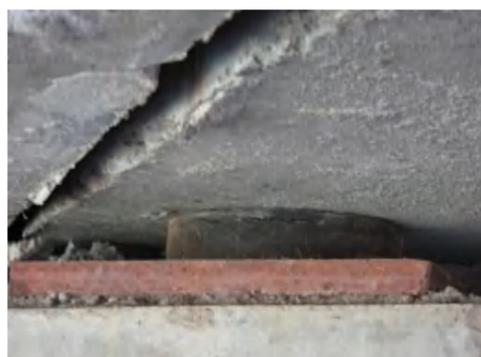
支座胶层严重开裂

(3) 对铰缝重新勾缝；对顶部脱空和严重开裂的支座进行更换。

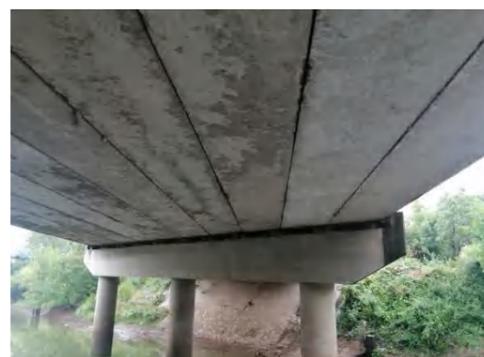
(1) 1#盖梁渗水污染;

1#盖梁渗水污染

(4) 对盖梁渗水进行处理。对桥台侧墙开裂进行修补。

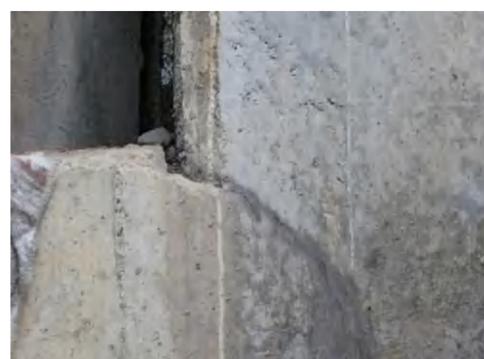
0#桥台侧墙斜向裂缝

桥梁部件	构件编号	缺损部位	缺损类型	缺损数量	病害描述	病害标度	构件评分
桥台	0#	台身侧墙	斜向裂缝	2	0#桥台左侧墙，2 处斜向裂缝，L=0.5m，W=2mm	3	55.00
			斜向裂缝	1	0#桥台右侧墙，1 处斜向裂缝 L=3m，W=3mm		
	3#	台帽	锈胀	2	0#桥台台帽右侧端部，有 1 处横向锈胀，L=0.4m；0#台帽距左侧 X=4m，有 1 处锈胀	2	65.00
			锈胀	3	3#桥台台帽距左侧 X=2m~3m，有 3 处锈胀，L=0.3m	2	
			露筋	3	3#桥台台帽右侧端部露筋 3 根，Lmax=0.3m

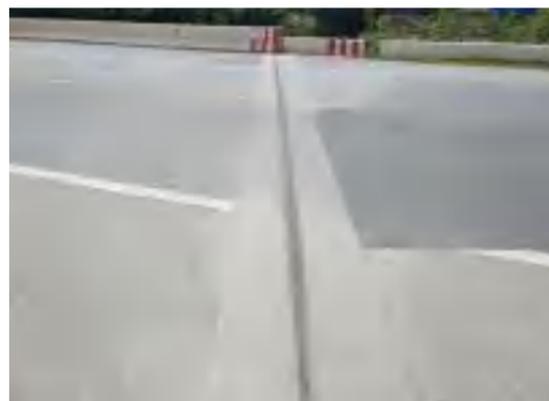
伸缩缝堵塞

缺损构件	缺损类型	缺损位置	缺损情况		评定级别
			病害描述	缺损数量	
1#	失效	伸缩缝	堵塞	/	2
2#	失效	伸缩缝	堵塞	/	2

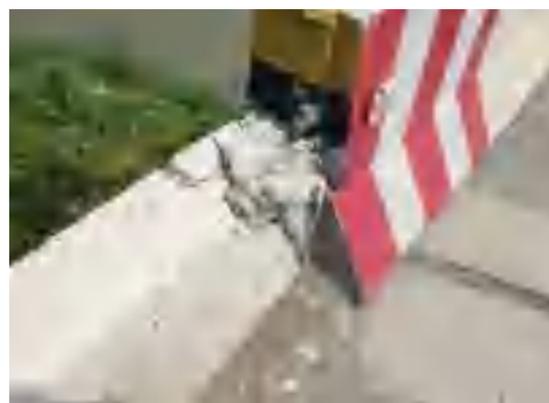
防撞护栏局部出现破损、裂缝

缺损构件	缺损类型	缺损位置	缺损情况		评定级别
			病害描述	缺损数量	
L	破损	防撞墙	局部出现破损	0.02 m ²	2
L	破损	防撞墙	局部出现裂缝	3m	2
R	破损	防撞墙	局部出现裂缝	/	2

(6) 对护栏裂缝进行封缝闭缝处理。

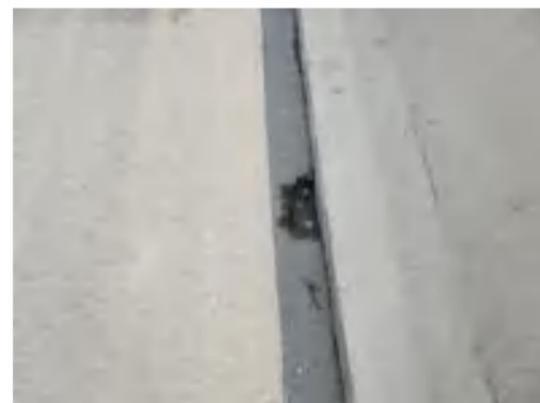
泄水孔堵塞

缺损构件	缺损类型	缺损位置	缺损情况		评定级别
			病害描述	缺损数量	
1#	排水不畅	泄水管	局部堵塞	/	2

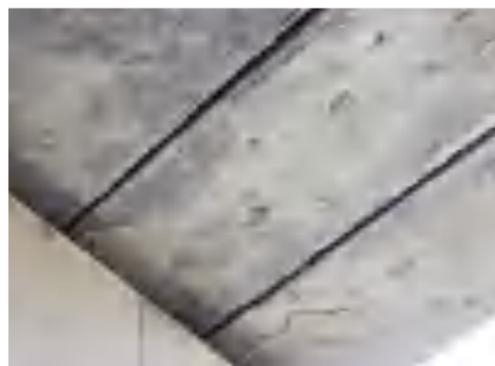
主梁局部混凝土破损

(1) 对混凝土破损、蜂窝、麻面位置处，将松散混凝土凿除干净后，采用环氧砂浆进行修补处理。

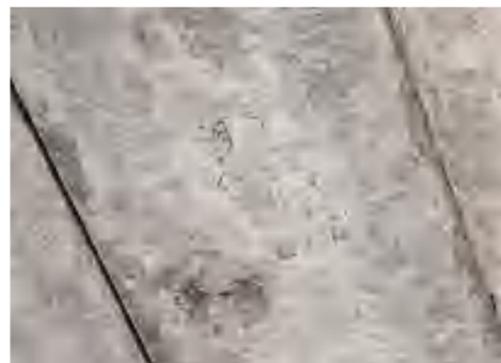
主梁底部局部出现蜂窝、麻面

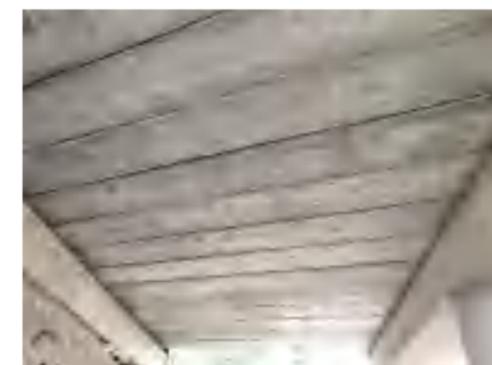
铰缝左侧损坏, 右侧挡块与梁分离

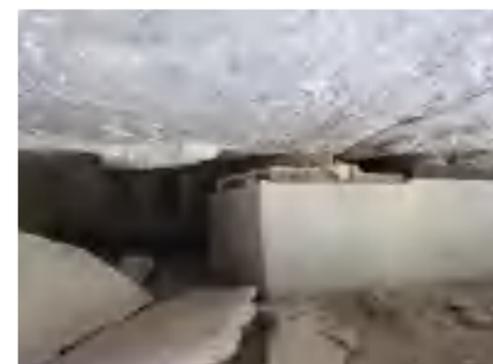
支座出现压缩变形、开裂

(3) 对变形、开裂、串动支座加强观测，必要时进行更换。

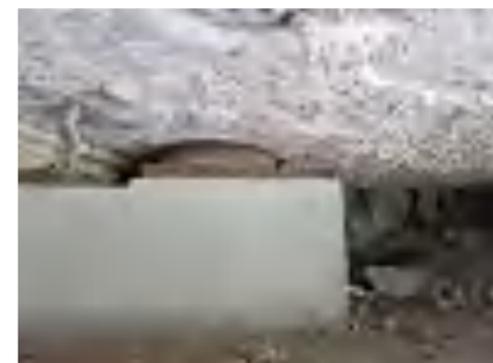
支座位置串动

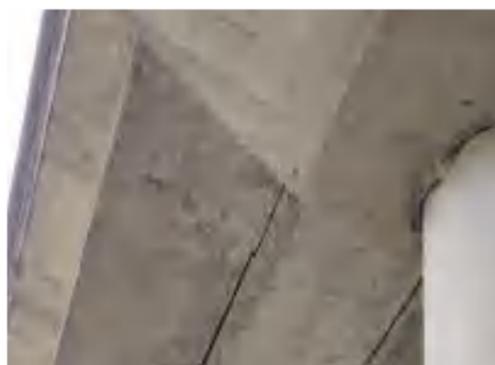
桥墩盖梁混凝土剥落，钢筋外露锈蚀

缺损构件	缺损类型	缺损位置	缺损情况		评定级别
			病害描述	缺损数量	
G1-1#	桥墩剥落、露筋	桥墩盖梁左侧底部	混凝土剥落，钢筋外露锈蚀	0.01 m ²	2
1-1#柱	桥墩磨损	桥墩墩柱底部	水流冲刷较严重，粗集料大量外露	/	2

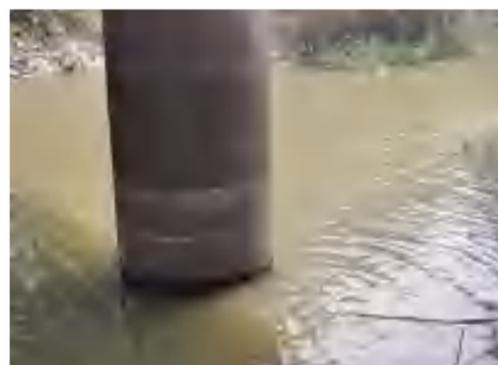
桥墩底部水流冲刷，粗集料大量外露

1-2#柱	桥墩磨损	桥墩底部	水流冲刷较严重，粗集料大量外露	/	2
1-3#柱	桥墩磨损	桥墩底部	水流冲刷较严重，粗集料大量外露	/	2
2-1#柱， 2-2#柱， 2-3#柱	桥墩磨损	桥墩中部	水流冲刷较严重，粗集料大量外露	/	2

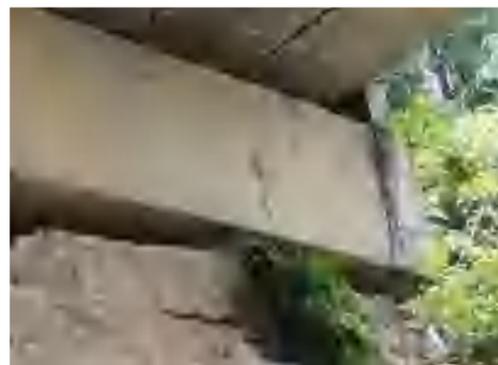
桥台台帽混凝土剥落，钢筋外露锈蚀

缺损构件	缺损类型	缺损位置	缺损情况		评定级别
			病害描述	缺损数量	
起点台	台帽水蚀	桥台台帽	局部混凝土水蚀	/	/
终点台	台帽水蚀	桥台台帽	局部混凝土水蚀	/	/
终点台	桥台剥落	桥台台帽	局部混凝土剥落，钢筋外露锈蚀	0.02 m ²	2

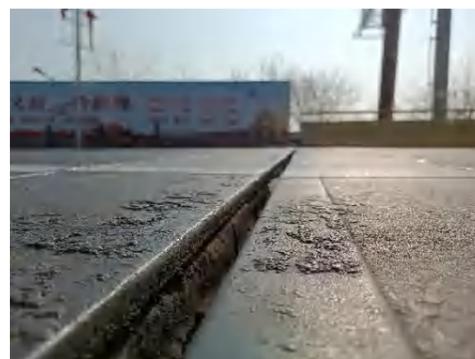
(1) 桥头伸缩缝半幅已经过更换，暂未发现病害，另半幅伸缩缝存在堵塞、错台、止水带破损、锚固区破损等病害；

伸缩缝错台

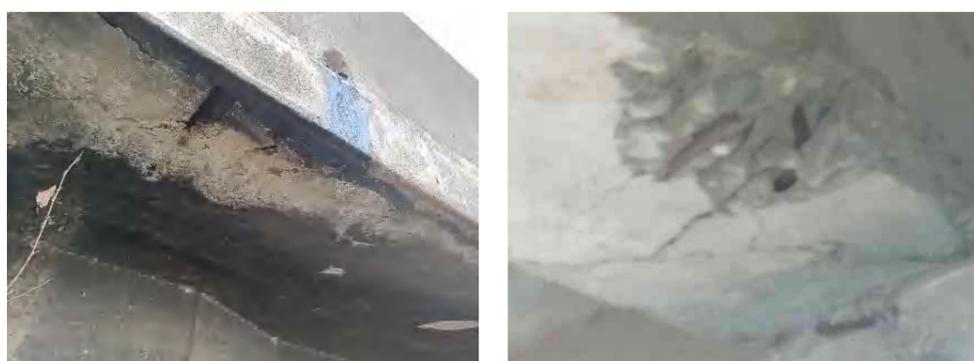
主梁翼板及马蹄形部位存在露筋及裂缝病害

桥梁部件	构件编号	缺损部位	缺损类型	缺损数量	病害描述	病害等级	构件评分
T 梁	1-1	翼板	破损	1	在 1#墩左侧破损, 面积 $S=0.1 \times 0.2m^2$	2	75.00
	2-1	马蹄	裂缝	1	在 2#墩位置处网状裂缝, 面积 $S=0.1 \times 0.1m^2$ (图 3)	2	75.00
	3-1	翼板	露筋	1	右翼板在小桩号处混凝土破损锈胀露筋 1 处, $L=0.5m$ 。(图 4)	2	75.00

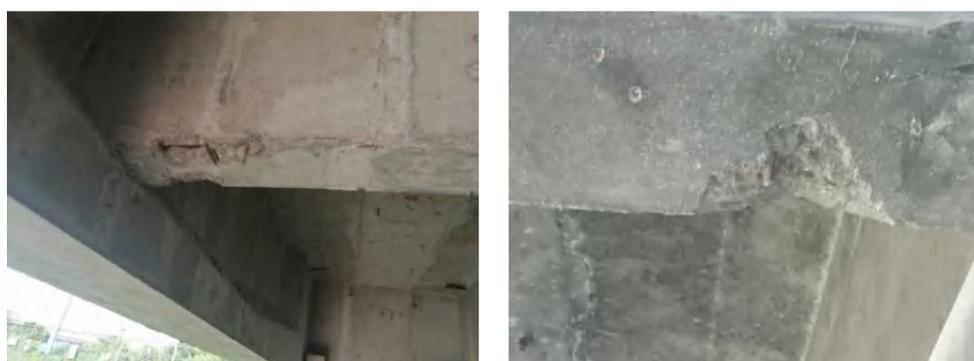
横隔板破损露筋

桥梁部件	构件编号	缺损部位	缺损类型	缺损数量	病害描述	病害标度	构件评分
横隔板	1-1	横隔板	破损	1	1-1-3 横隔板底板混凝土破损 1 处, 面积 $S=0.1 \times 0.2m^2$ (图 5)	2	75.00
	3-1	横隔板	破损	1	3-1-2 横隔板混凝土破损 1 处, 漏筋 3 根, $S=0.2 \times 0.3m^2$ (图 6)	2	75.00
	3-4	横隔板	破损	1	3-4-3 横隔板底部漏筋破损 1 处, $S=0.3 \times 0.3m^2$	2	75.00
横隔板	4-2	横隔板	破损	1	4-2-2 横隔板混凝土破损、漏筋 6 根, $S=0.4 \times 0.1m^2$	2	61.74
				1	4-2-3 横隔板混凝土破损、漏筋 6 根, $S=0.4 \times 0.2m^2$	2	
	5-2	横隔板	破损	1	5-2-4 横隔板底部混凝土破损 1 处, 漏筋 2 根, $S=0.3 \times 0.3m^2$ 。	2	75.00
	5-3	横隔板	破损	1	5-3-2 横隔板底部混凝土破损 1 处, 漏筋 2 根, $S=0.3 \times 0.2m^2$ 。	2	75.00
湿接缝	7-1~7-5	湿接缝	烟熏	5	第 7 跨湿接缝存在烟熏痕迹 (图 8)	2	80.00

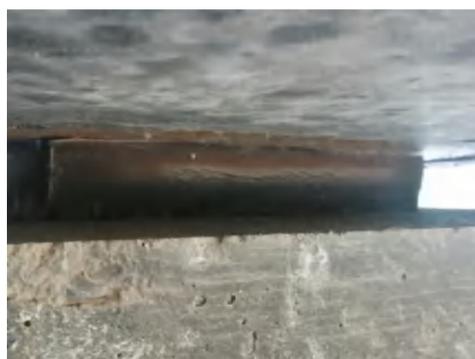
支座胶层裂缝、钢垫板锈蚀

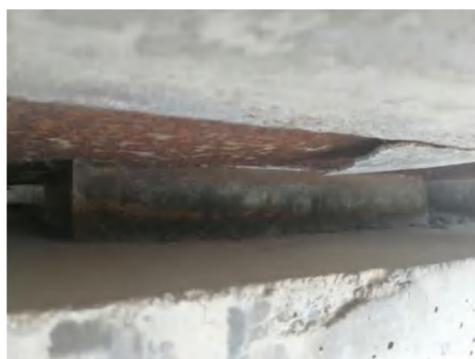
支座横向串动、钢垫板锈蚀

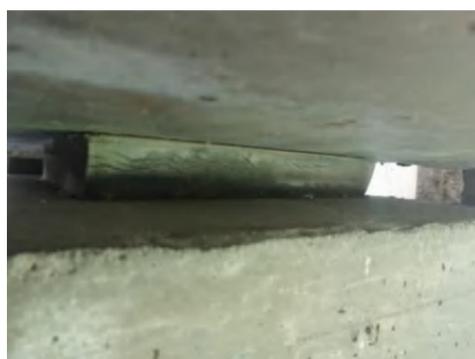
支座裂缝

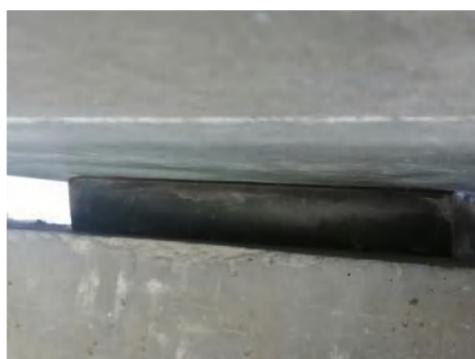
支座顶脱空

3-3-5	胶层	裂缝	1	支座胶层中度裂缝	3	41.39
		支座	串动	1	轻微变形	2	
	4-3-2	胶层	裂缝	1	支座胶层中度裂缝	3	55.00
	4-3-4	支座	脱空	1	支座顶部脱空 1/5 (图 12)	2	65.00
	4-3-6	支座	剪切	1	支座剪切变形过大	3	55.00
	4-4-4	胶层	裂缝	1	支座胶层中度裂缝	3	55.00
	4-4-5	胶层	裂缝	1	支座胶层中度裂缝	3	55.00
	5-4-4	胶层	裂缝	1	支座胶层中度裂缝	3	55.00
	5-4-5	胶层	裂缝	1	支座胶层轻度裂缝	2	65.00
	5-5-3	胶层	裂缝	1	支座胶层中度裂缝	3	55.00
	5-5-2	胶层	裂缝	1	支座胶层轻度裂缝	2	65.00
	6-5-2	胶层	裂缝	1	支座胶层轻微裂缝	2	65.00
