2023年普通国省干线公路桥梁修复与预防养护工程（卜头桥）

2023年普通国省干线公路桥梁修复与预防养护工程（息气桥）

息气桥养护维修施工图设计说明

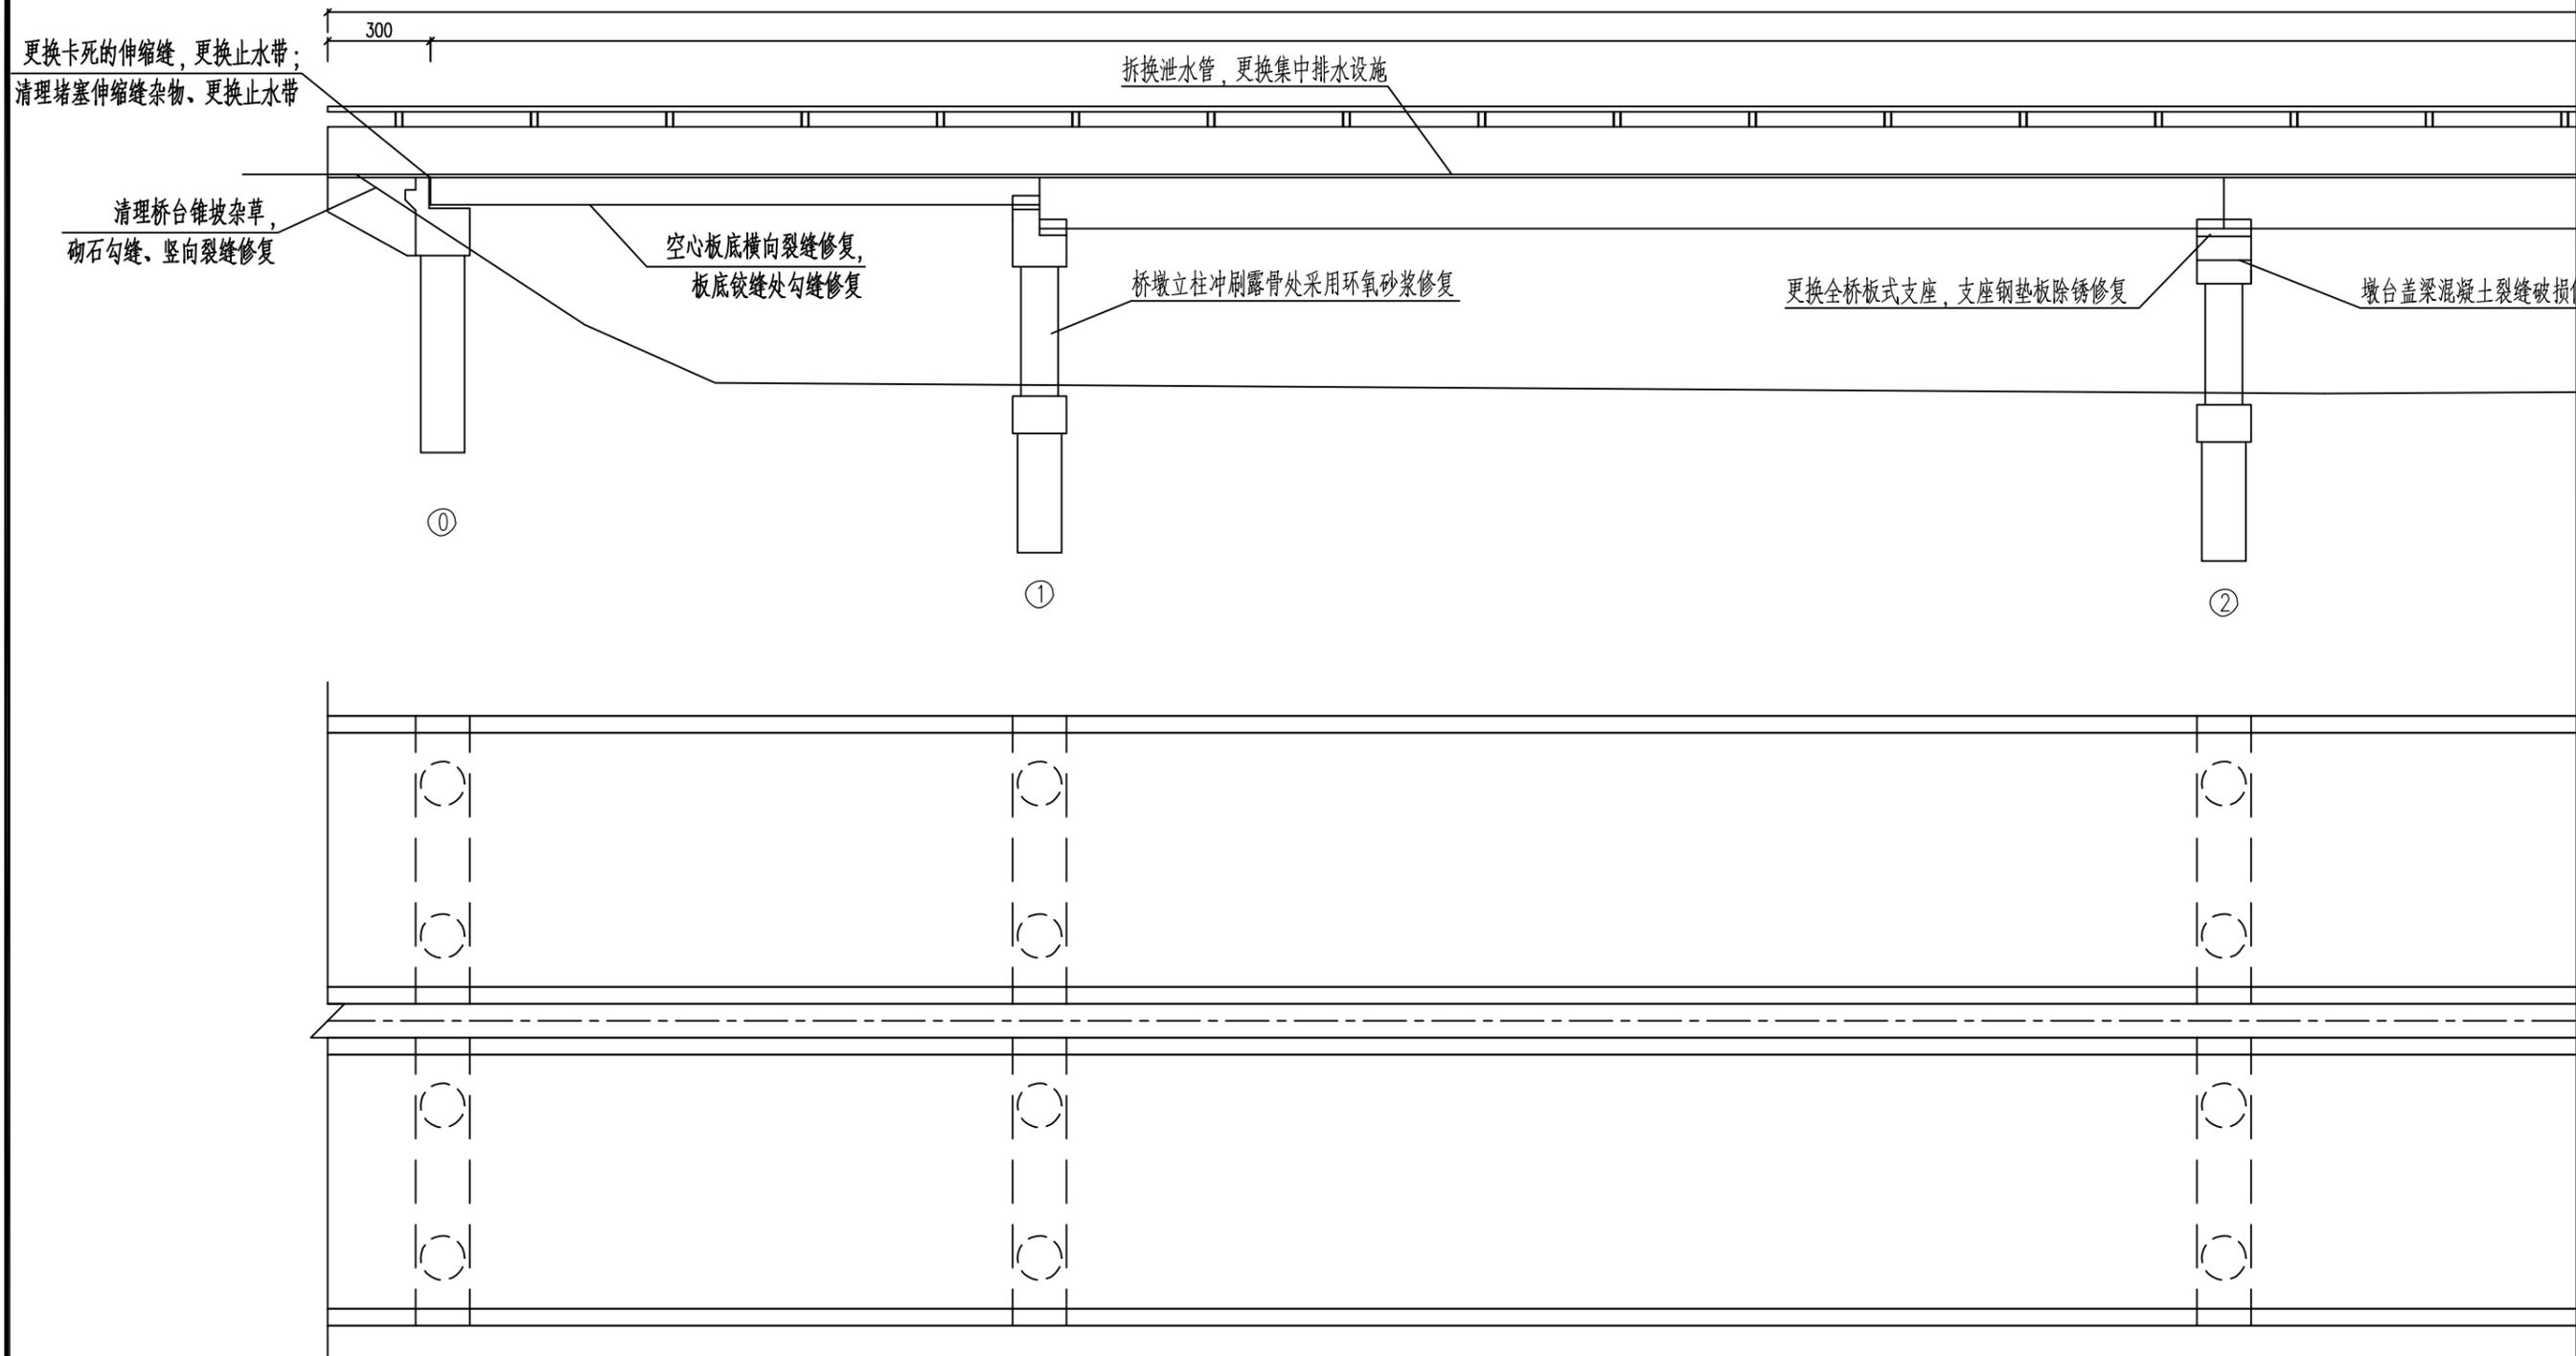
立面 1:200

1. 本图尺寸以厘米计。
2. 老桥左右幅上部结构为18m空心板+4×35m预应力钢筋混凝土T梁。
桥梁单幅全宽8.5米，老桥下部结构为桩柱式桥台，柱式墩，桩基础。
桥面铺装为沥青混凝土桥面。
3. 本桥主要存在如下病害：
 - (1) 桥台锥坡杂草滋生，砌石勾缝松动，护坡存在竖向裂缝；
 - (2) 左幅桥伸缩缝槽口卡死，梁体伸缩异常；右幅伸缩缝轻度堵塞、止水带破损；
 - (3) 全桥护栏表面轻度风化污染，涂料起皮剥落，混凝土表面存在裂缝及混凝土剥落病害；钢扶手轻度锈蚀；
 - (4) 泄水管个别位置破损缺失；
 - (5) 空心板底存在横向裂缝，T梁腹板存在竖向裂缝；
 - (6) T梁腹板、底板及马蹄形部位存在混凝土剥蚀、露筋锈蚀现象；
 - (7) T梁横隔板处存在裂缝及混凝土破损、露筋锈蚀病害；
 - (8) 空心板底铰缝处存在勾缝脱落病害；
 - (9) 部分支座老化破损开裂，支座钢垫板锈蚀；
 - (10) 墩台盖梁存在渗水痕迹，混凝土劣化；
 - (11) 墩台盖梁存在混凝土裂缝及混凝土破损、露筋锈蚀等病害；
 - (12) 桥墩立柱受水流冲刷露骨。

墩台盖梁混凝土裂缝破损修复

T梁腹板竖向裂缝修复;
T梁腹板、底板及马蹄形部位混凝土破损修复;
T梁横隔板处裂缝及混凝土破损修复

1. 本图尺寸以厘米计。
2. 老桥左右幅上部结构为18m空心板+4×35m预应力钢筋混凝土T梁。桥梁单幅全宽8.5米，老桥下部结构为桩柱式桥台，柱式墩，桩基础。桥面铺装为沥青混凝土桥面。
3. 本桥主要维修方案如下：
 - (1) 对全桥混凝土破损、露筋处清理修补，对全桥混凝土裂缝进行封闭；
 - (2) 桥台锥坡杂草滋生，砌石勾缝松动，护坡存在竖向裂缝；
 - (3) 清除锥坡位置滋生杂草及垃圾等杂物，采用水泥砂浆填补锥坡流失及铺砌勾缝缺失部分，采用环氧砂浆修补护坡竖向裂缝；
 - (4) 更换槽口卡死的伸缩缝，清理堵塞伸缩缝并重设止水带；
 - (5) 护栏表面修复、刷新、钢扶手除锈防锈；
 - (6) 现状集中排水设施破损严重，养护困难，建议更换；
 - (7) 采用环氧砂浆对空心板底脱落处勾缝进行灌缝处理；
 - (8) 更换全桥支座，对支座钢板进行防腐处理；
 - (9) 清理墩台水蚀严重位置表面，若发生混凝土劣化现象，凿除该位置表层混凝土，并采用环氧砂浆进行修复；
 - (10) 清理墩台冲刷露骨混凝土表面，采用环氧砂浆进行抹面处理，若冲刷现象严重，造成混凝土劣化，应凿除混凝土表面，并采用环氧砂浆进行恢复；
 - (11) 桥头补充设置限载标志牌，限载总重30t、轴重13t；
 - (12) 更换两侧护栏上的桥梁信息公示牌。

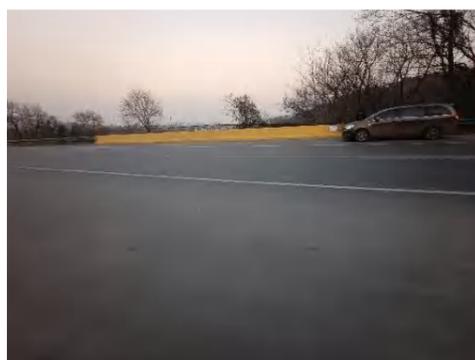
- (1) 两侧桥头未设置伸缩缝；
- (2) 沥青铺装靠近中心位置存在一条纵向贯通裂缝，桥头存在横向贯通裂缝；
- (3) 护栏表面竖向裂缝、混凝土破损；
- (4) 全桥泄水管破损且未伸出梁体，雨水侵蚀梁体；
- (5) 老桥锥坡破损，杂草滋生，被垃圾掩盖。

桥头未设伸缩缝

3、铣刨桥面沥青铺装，并以纵向贯通裂缝为中心设置纵向桥面连续结构，以桥头横向裂缝为

中心设置横向背墙连续结构，参考图纸 3-9

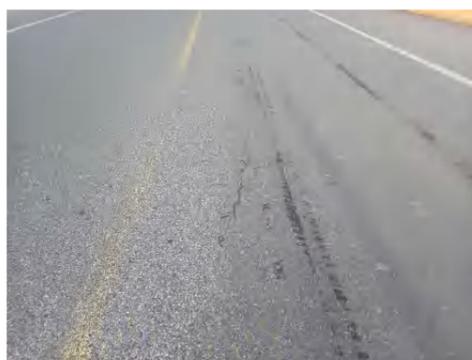
桥面纵向裂缝

缺损构件	缺损类型	缺损位置	缺损情况		评定级别
			病害描述	缺损数量	
1#联	裂缝	桥面	出现贯通纵向桥面横缝		2
0#、1#台	裂缝	桥面	出现贯通横向桥面横缝		2

①以贯通纵缝为中心，顺桥向凿除 2.5m 范围内桥面铺装，梁顶设置 1m 宽防裂贴，重建桥面混凝土铺装时设置拉杆，桥面混凝土铺装凿除时，应注意保留原铺装内钢筋网片；

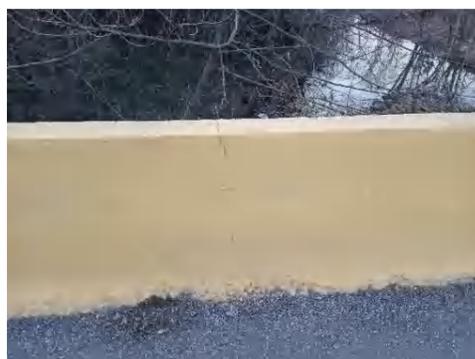
护栏混凝土竖向裂缝

4、采用前述方式修复护栏表面裂缝及混凝土破损，并在护栏表面重新刷涂黄色氟碳漆，拆除重建桥头波形梁护栏搭接段并与现状护栏标准段连接

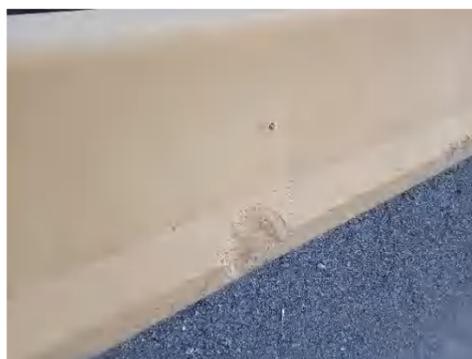
护栏表面混凝土破损

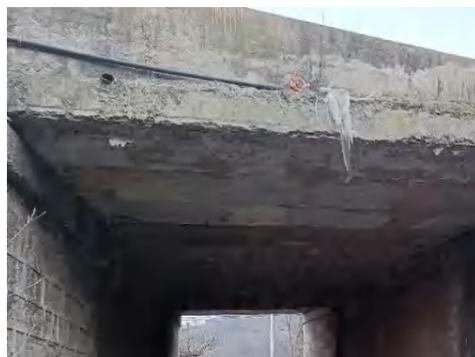
泄水管破损未伸出梁体

5、更换接长全桥泄水管，保证泄水管长度伸出梁体 10cm

对于破损及未伸出梁体的泄水孔，应首先清除原泄水孔内杂物，测量原泄水孔尺寸，拆除旧的 PVC 泄水管，然后采用相同尺寸的 PVC 管深入至旧泄水管进口处，泄水管总长度应伸出梁体不小于 10cm，泄水管与孔壁间采用密封胶或砂浆封死。

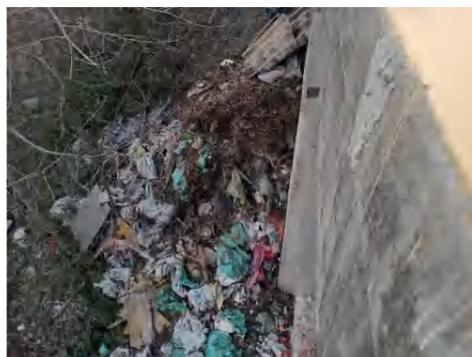
锥坡垮塌被垃圾掩盖

①重设 0#台右侧及 4#台两侧锥坡；

②修复 0#台左侧锥坡清除锥坡表面垃圾、杂植，采用 M12.5 水泥砂浆修复勾缝并填补缺失。

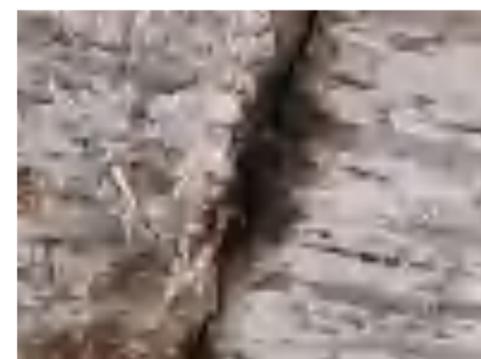
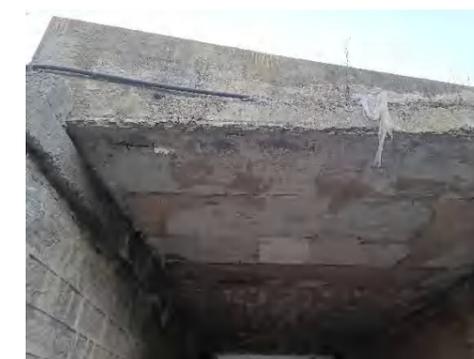
- (1) 三幅桥主梁腹板及板底处均存在混凝土剥离、露筋锈蚀病害；
- (2) 三幅桥主梁腹板及板底处存在裂缝；
- (3) 板底铰缝脱落。

主梁空心板底混凝土剥离、露筋锈蚀、裂缝

缺损构件	缺损类型	缺损位置	缺损情况		评定级别
			病害描述	缺损数量	
4-1#， 4-2#	剥落、掉角	主梁底部 跨中处	局部混凝土破损	0.04 m ²	2

(1) 对锈胀露筋位置：对外露钢筋表面的氧化层利用钢刷予以清除，使之露出光洁部分。对外露的钢筋涂刷钢筋保护剂，可以分层使用，每层厚度1mm~2mm。钢筋锈蚀区域采用防锈浸渍剂，用刷子、滚刷或低压手喷于锈蚀区域表面，直至浸透，涂刷3~5层，采用环氧砂浆进行表面修复。

(2) 对混凝土剥落位置：采用人工凿除将松散污损部分清除，使该部位露出坚硬密实部分，进行环氧砂浆修补处理。并保证修补厚度不小于5mm，对修补区域的边缘进行凿槽处理，避免在修补区边缘形成浅薄的边口。

1、对全桥混凝土破损、露筋处清理修补

①修补前先对混凝土与露筋锈蚀处清理和除锈。

②采用钢筋阻锈剂对钢筋防锈，然后采用环氧砂浆修补混凝土。

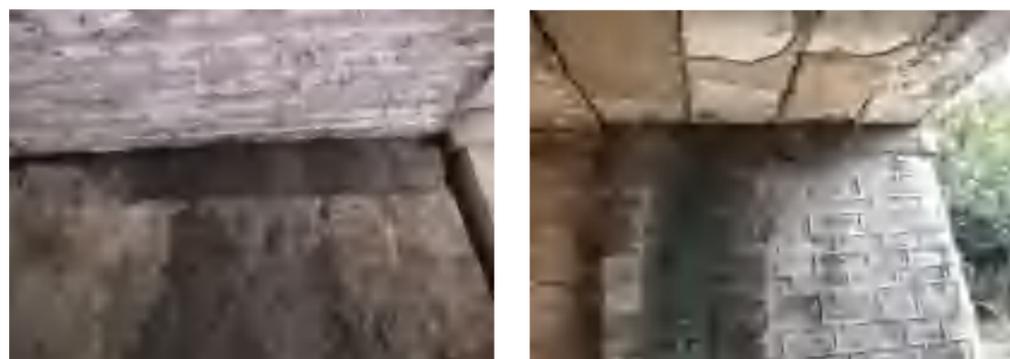
桥墩局部水蚀、混凝土剥落

缺损构件	缺损类型	缺损位置	缺损情况		评定级别
			病害描述	缺损数量	
2-1#	桥墩剥落、露筋	桥墩墩帽大桩号侧中部	水流冲刷，水蚀剥落	0.04 m ²	2
2-1#	墩帽水蚀	桥墩墩帽	局部水蚀		2

3-1#	墩帽水蚀	桥墩墩帽大桩号侧	局部水蚀，混凝土剥落		2
------	------	----------	------------	--	---

①采用前述方式修补墩台裂缝及混凝土剥离露筋等病害；

④对桥台台身、侧墙及桥墩墩身采用 C15 喷射混凝土进行包裹；

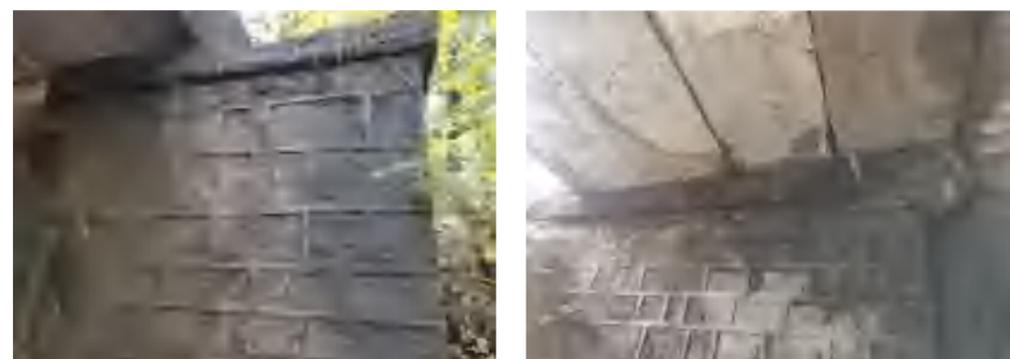
桥台水蚀、混凝土劣化、剥蚀露骨

缺损构件	缺损类型	缺损位置	缺损情况		评定级别
			病害描述	缺损数量	
起点台	台帽水蚀	桥台台帽左侧	局部混凝土水蚀		2

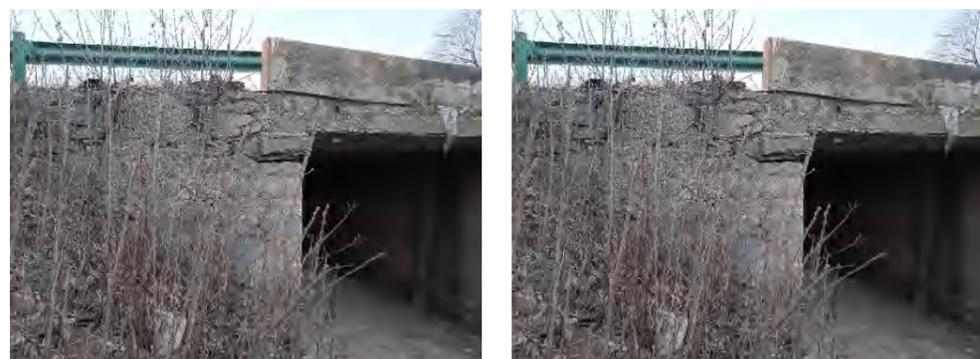
桥台台帽底脱空、砌体松散

②采用环氧砂浆填补台帽底填料；

③清除墩台砌体位置滋生杂草及砌体表面风化脱落，采用 M12.5 水泥砂浆填补、勾缝；

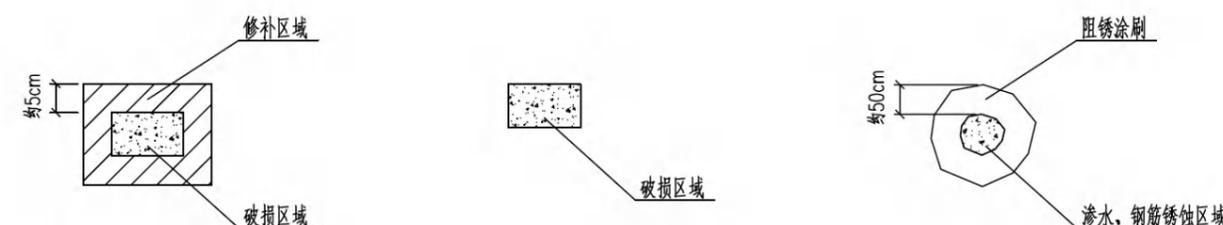
混凝土破损、露筋处清理修补示意图

混凝土露筋锈蚀缺陷修补示意图

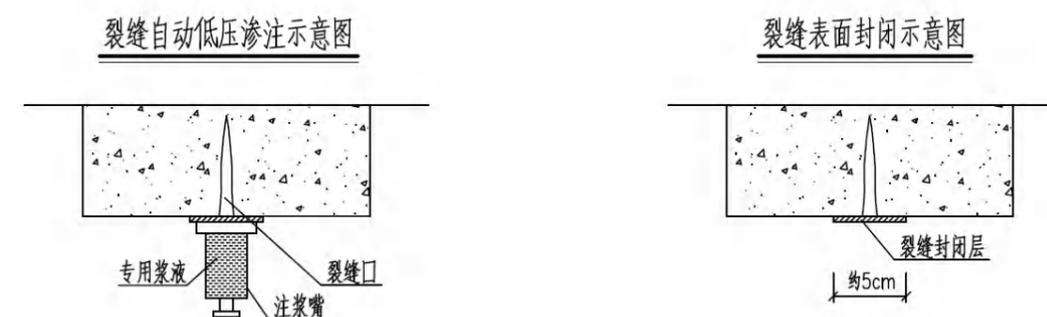
混凝土裂缝封闭示意图

宽度<0.15mm的裂缝，浅裂缝采用环氧树脂浆液进行封闭处理，深裂缝采用低粘度环氧树脂浆液灌注；宽度≥0.15mm采用灌缝处理，采用环氧树脂浆液灌注；裂缝宽度>1.0mm时，采用微膨胀水泥浆液进行修补，修补前应在裂缝表面涂刷一层水泥浆界面剂。施工前应保证裂缝干燥、洁净。

①修补前先对混凝土表面清理。

②对于宽度小于0.15mm的裂缝，可直接采用环氧树脂胶涂刷。

③对于宽度大于0.15mm的裂缝，应采用压力灌浆法灌注环氧树脂胶或其它灌缝材料。

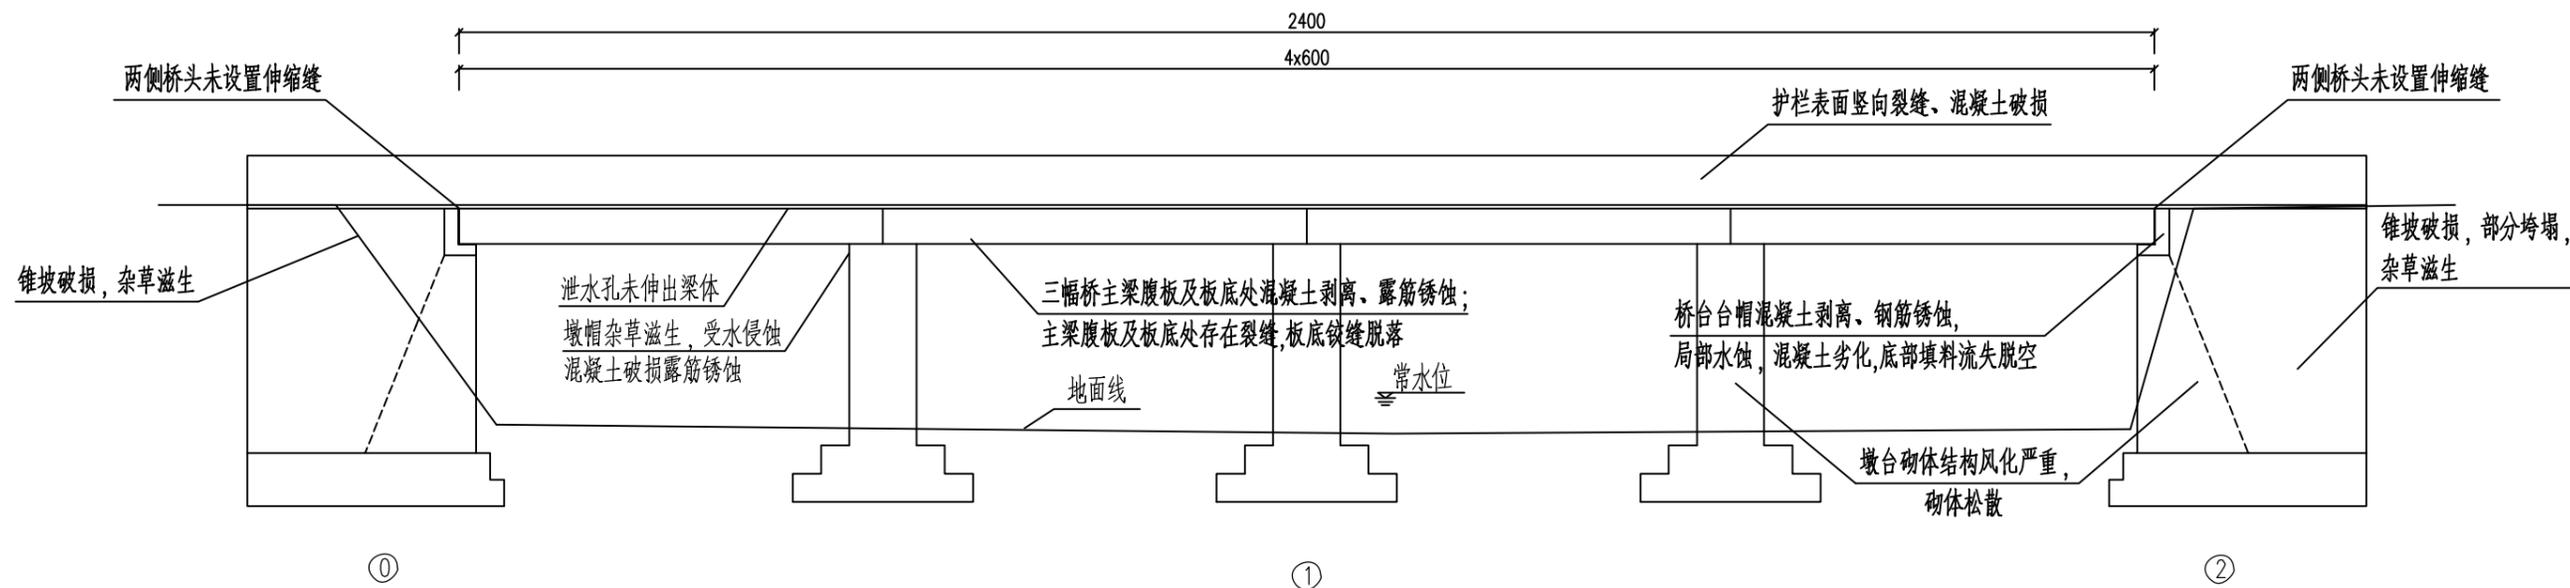
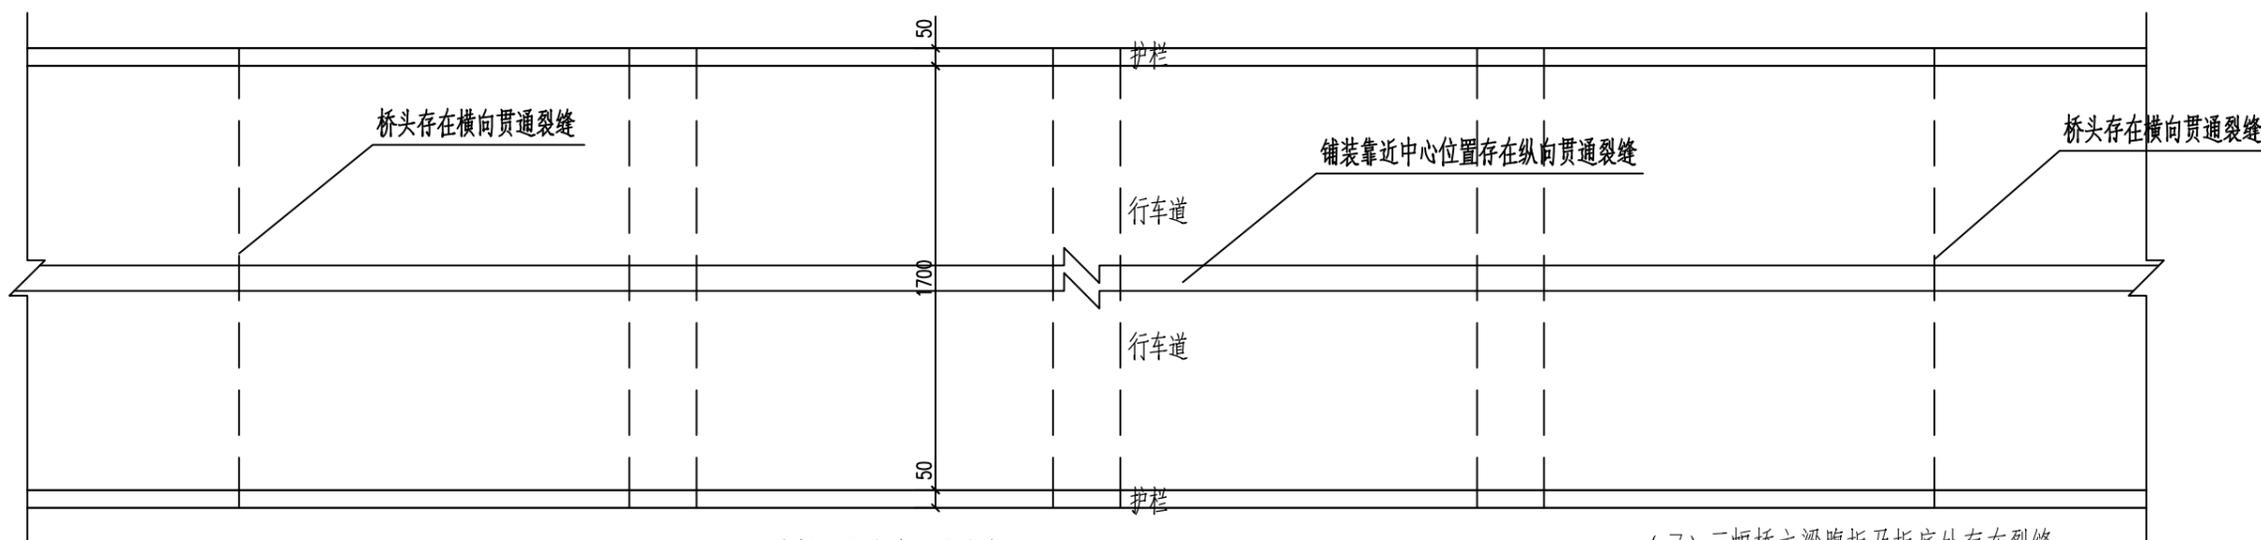
立面 1:100

1. 本图尺寸以厘米计。
2. 老桥左幅、中幅为4×6米简支现浇板梁，右幅为4×6米简支空心板梁。
老桥下部结构为重力式墩台，扩大基础。
桥面铺装为沥青混凝土桥面。

- (1) 两侧桥头未设置伸缩缝；
- (2) 沥青铺装靠近中心位置存在一条纵向贯通裂缝，桥头存在横向贯通裂缝；
- (3) 护栏表面竖向裂缝、混凝土破损；
- (4) 全桥泄水管破损且未伸出梁体，雨水侵蚀梁体；
- (5) 老桥锥坡破损，部分垮塌，杂草滋生，被垃圾掩盖；
- (6) 三幅桥主梁腹板及板底处均存在混凝土剥离、露筋锈蚀病害；

- (7) 三幅桥主梁腹板及板底处存在裂缝；
- (8) 板底铰缝脱落；
- (9) 桥墩混凝土剥离、钢筋锈蚀；
- (10) 墩帽杂草滋生，受水侵蚀现象严重；
- (11) 桥台台帽混凝土剥离、钢筋锈蚀；
- (12) 桥台台帽局部水蚀，混凝土劣化；
- (13) 桥台台帽底部填料流失脱空；
- (14) 墩台砌体结构风化严重，砌体松散。

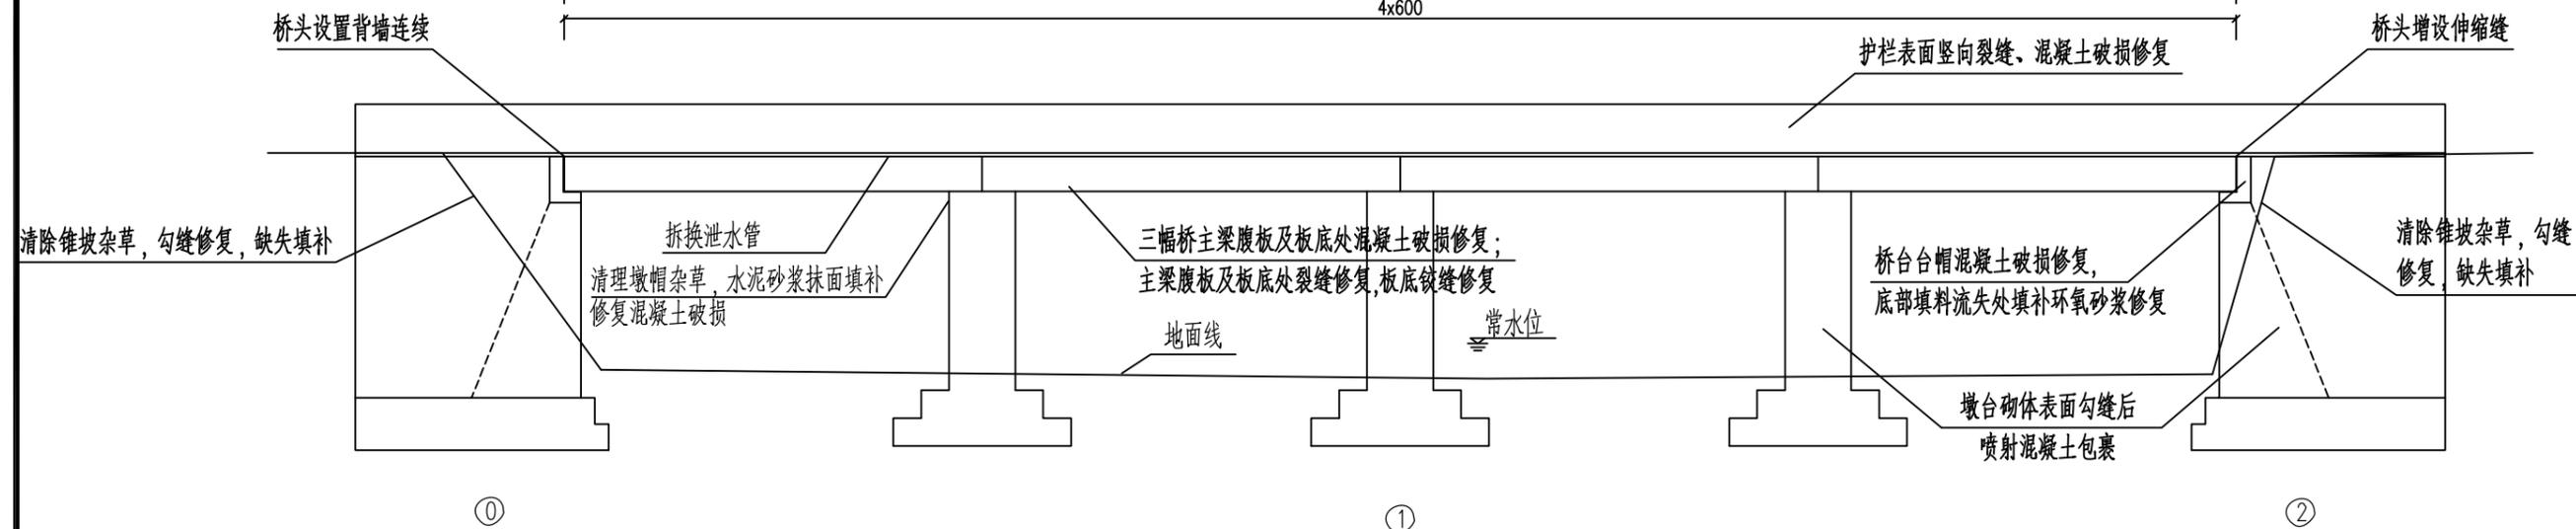
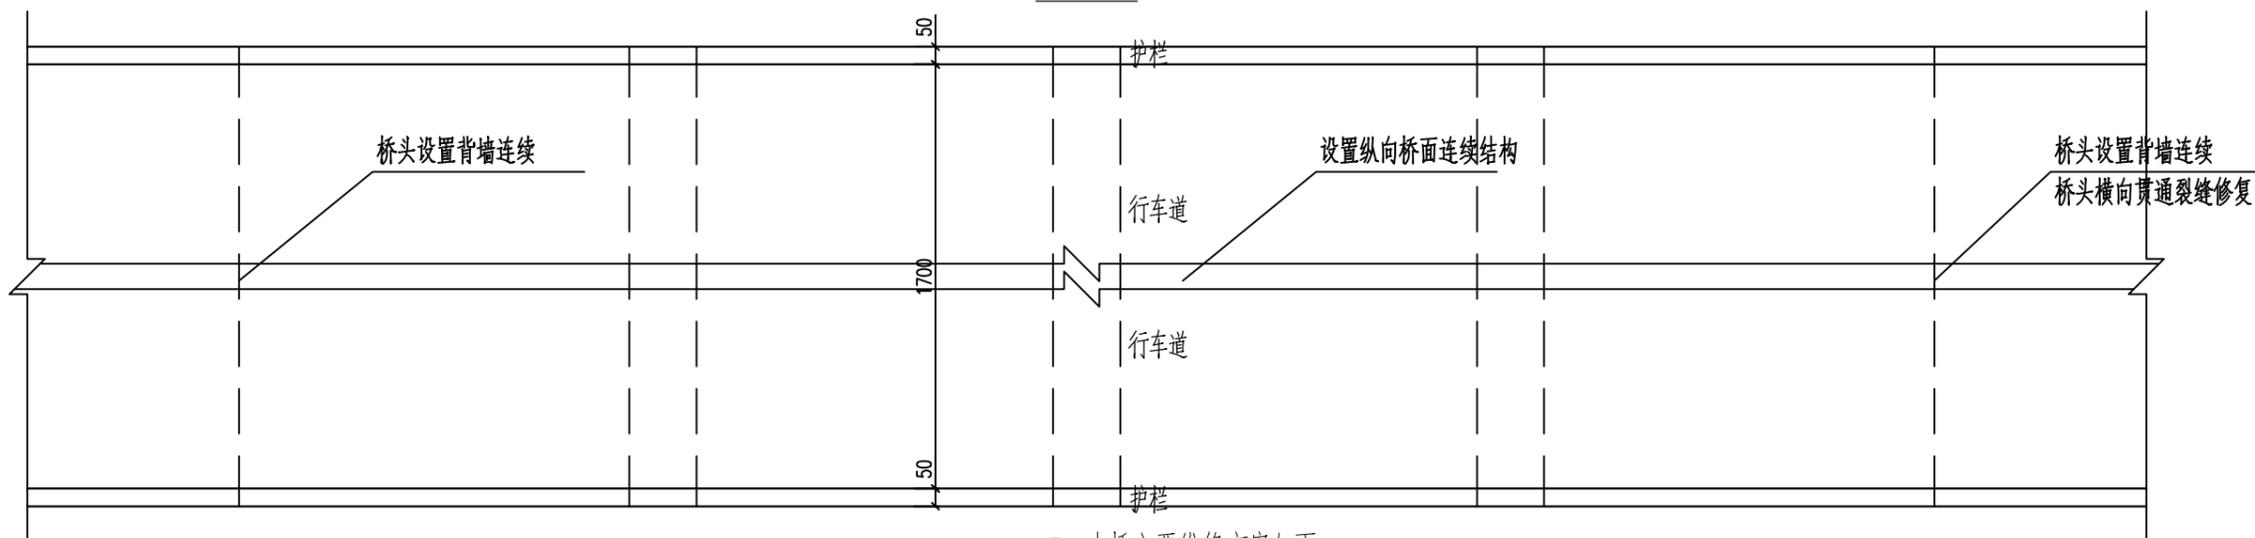
立面 1:100

1. 本图尺寸以厘米计。
2. 老桥左幅、中幅为4×6米简支现浇板梁，右幅为4×6米简支空心板梁。
老桥下部结构为重力式墩台，扩大基础。
桥面铺装为沥青混凝土桥面。

- (1) 对全桥混凝土破损、露筋处清理修补，对全桥混凝土裂缝进行封闭；
- (2) 以纵向贯通裂缝为中心设置纵向桥面连续结构，在桥头补充设置背墙连续；
- (3) 修复护栏表面裂缝及混凝土破损，并在护栏表面重新涂刷黄色氟碳漆；
- (4) 更换接长全桥泄水管，保证泄水管长度伸出梁体10cm；
- (5) 重设0#台右侧及4#台两侧锥坡，修复0#台左侧锥坡；
- (6) 采用环氧砂浆对板底脱落的铰缝进行重新勾缝；
- (7) 修补墩台裂缝及混凝土剥离露筋等病害，采用水泥砂浆填补砌缝及台帽底填料；
- (8) 采用水泥砂浆抹除梁体渗水痕迹；
- (9) 更换两侧护栏上的桥梁信息公示牌。

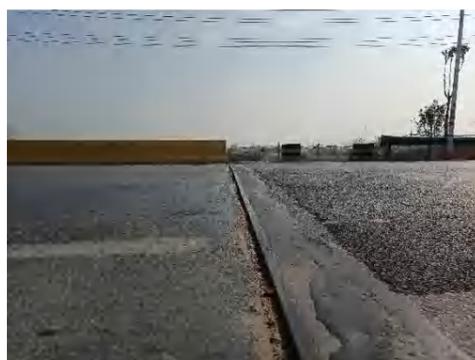
- (1) 两侧桥头伸缩缝严重堵塞，止水带破损；
- (2) 桥面铺装高出伸缩缝，造成桥头跳车；
- (3) 桥台未设置防撞护栏，且现状护栏表面混凝土破损；
- (4) 全桥泄水管未伸出梁体，雨水顺梁而下，侵蚀梁体；
- (5) 锥坡部位杂草滋生，垃圾覆盖。

伸缩缝堵塞、桥头不平顺

序号	部件	构件	构件部位	病害类型	范围程度	标度
1	伸缩缝	1#	锚固区	混凝土破损	S=0.13m ²	2
2	伸缩缝	1#	/	垃圾填塞	/	1
3	伸缩缝	2#	/	垃圾填塞	/	1

4	伸缩缝	2#	锚固区	混凝土破损、露筋	S=0.13m ² / L筋=0.6m	2
5	伸缩缝	2#	锚固区	混凝土被沥青覆盖	/	/

3、清理阻塞的伸缩缝，更换老化破损止水带

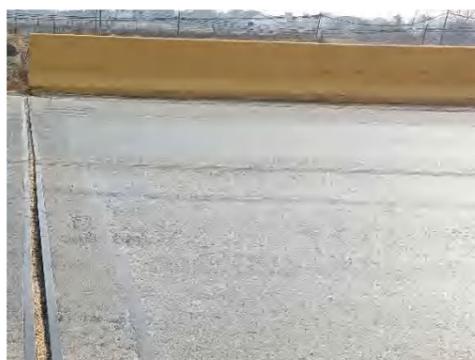
护栏表面混凝土破损

4、桥台两侧重建 A 级混凝土防撞护栏（参考图 S3-5），桥头拆除现状波形梁护栏，沿河畔支路路侧顺接 48 米 A 级波形梁护栏，并在混凝土防撞护栏表面重新刷涂黄色氟碳漆

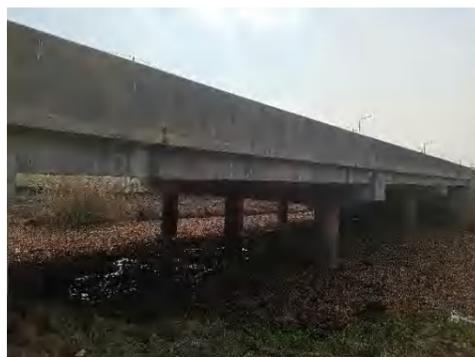
泄水管长度不足，雨水侵蚀梁体

5、更换接长全桥泄水管，保证泄水管长度伸出梁体 10cm

对于破损及未伸出梁体的泄水孔，应首先清除原泄水孔内杂物，测量原泄水孔尺寸，拆除旧的 PVC 泄水管，然后采用相同尺寸的 PVC 管深入至旧泄水管进口处，泄水管总长度应伸出梁体不小于 10cm，泄水管与孔壁间采用密封胶或砂浆封死。

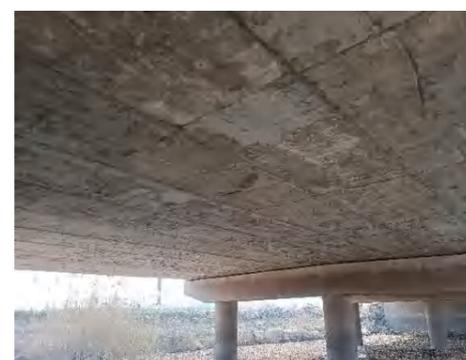
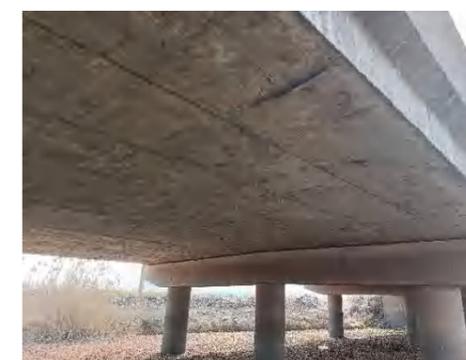
- (1) 主梁空心板底存在横向裂缝；

主梁空心板底横向裂缝

序号	构件	构件部位	病害坐标	病害类型	范围程度	标度
1	1-2	底板	/	横向裂缝	12条/Wmax=0.12mm/L总=13m	2
2	1-7	底板	/	横向裂缝	25条/Wmax=0.12mm/L总=26.1m	2
3	1-8	底板	/	横向裂缝	18条/Wmax=0.12mm/L总=17.5m	2
4	1-10	底板	/	横向裂缝	21条/Wmax=0.1mm/L总=22.3m	2
5	1-11	底板	/	横向裂缝	19条/Wmax=0.12mm/L总=22.6m	2
6	2-2	底板	/	横向裂缝	30条/Wmax=0.1mm/L总=32m	2
7	2-3	底板	/	横向裂缝	24条/Wmax=0.1mm/L总=26.3m	2
8	2-4	底板	/	横向裂缝	25条/Wmax=0.12mm/L总=27.1m	2

9	2-6	底板	/	横向裂缝	29条/W _{max} =0.13mm/L总=28.7m	2
10	2-7	底板	/	横向裂缝	31条/W _{max} =0.12mm/L总=33m	2
11	2-9	底板	/	横向裂缝	27条/W _{max} =0.14mm/L总=28.8m	2
12	2-10	底板	/	横向裂缝	35条/W _{max} =0.14mm/L总=35.5m	2
13	2-11	底板	/	横向裂缝	23条/W _{max} =0.08mm/L总=9.5m	2
14	2-12	底板	/	横向裂缝	23条/W _{max} =0.12mm/L总=13m	2
15	3-1	底板	/	木模沾附	全桥空心板板底存在70%木模沾附	/
16	3-2	底板	/	横向裂缝	27条/W _{max} =0.14mm/L总=26.5m	2
17	3-5	底板	/	横向裂缝	23条/W _{max} =0.12mm/L总=22.3m	2
18	3-6	底板	/	横向裂缝	20条/W _{max} =0.14mm/L总=22.1m	2
19	3-8	底板	/	横向裂缝	19条/W _{max} =0.12mm/L总=21.5m	2

- (1) 定期清理伸缩缝内填塞的垃圾,保证其正常工作;
- (2) 上部结构板梁为普通钢筋混凝土结构,出现的横向裂缝宽度未超规范限值,且宽度均 < 0.15mm,建议采用聚合物砂浆对裂缝进行封闭处理。

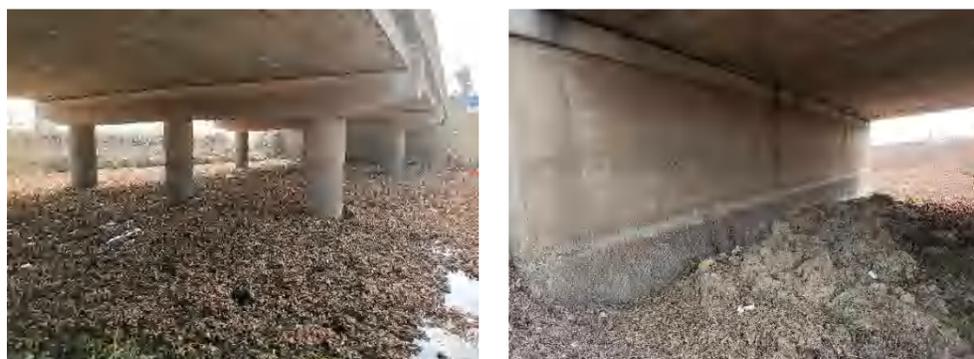
- (1) 桥台位置部分支座存在脱空现象；
- (2) 桥梁墩台底部冲刷露骨；
- (3) 桥墩盖梁及桥台台帽存在混凝土剥蚀、露筋锈蚀现象。
- (4) 桥台盖梁存在渗水痕迹。

墩台底部混凝土冲刷露骨、桥台渗水痕迹

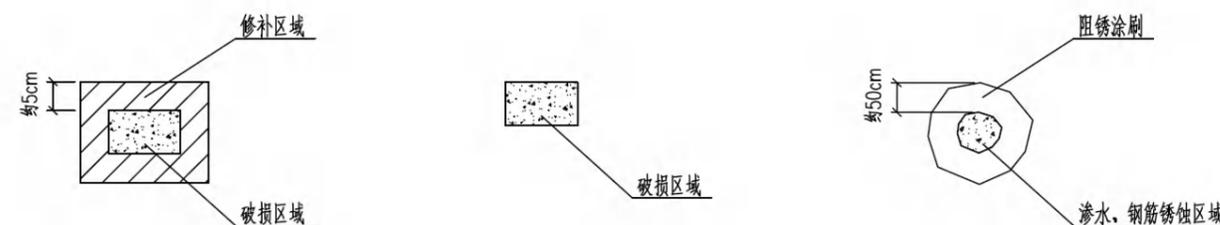
混凝土破损、露筋处清理修补示意图

- ① 修补前先对混凝土与露筋锈蚀处清理和除锈。
- ② 采用钢筋阻锈剂对钢筋防锈,然后采用环氧砂浆修补混凝土。

混凝土露筋锈蚀缺陷修补示意图

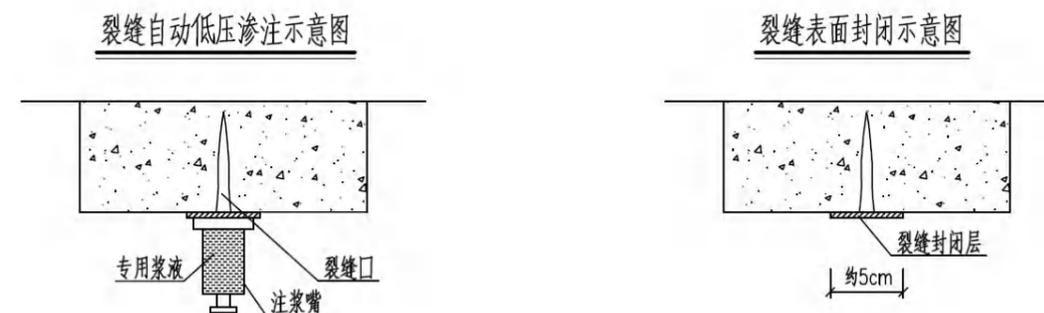
混凝土裂缝封闭示意图

宽度 < 0.15mm 的裂缝,浅裂缝采用环氧树脂浆液进行封闭处理,深裂缝采用低粘度环氧树脂浆液灌注;宽度 ≥ 0.15mm 采用灌缝处理,采用环氧树脂浆液灌注;裂缝宽度 > 1.0mm 时,采用微膨胀水泥浆液进行修补,修补前应在裂缝表面涂刷一层水泥浆界面剂。施工前应保证裂缝干燥、洁净。

- ① 修补前先对混凝土表面清理。
- ② 对于宽度小于 0.15mm 的裂缝,可直接采用环氧树脂胶涂刷。
- ③ 对于宽度大于 0.15mm 的裂缝,应采用压力灌浆法灌注环氧树脂胶或其它灌缝材料。

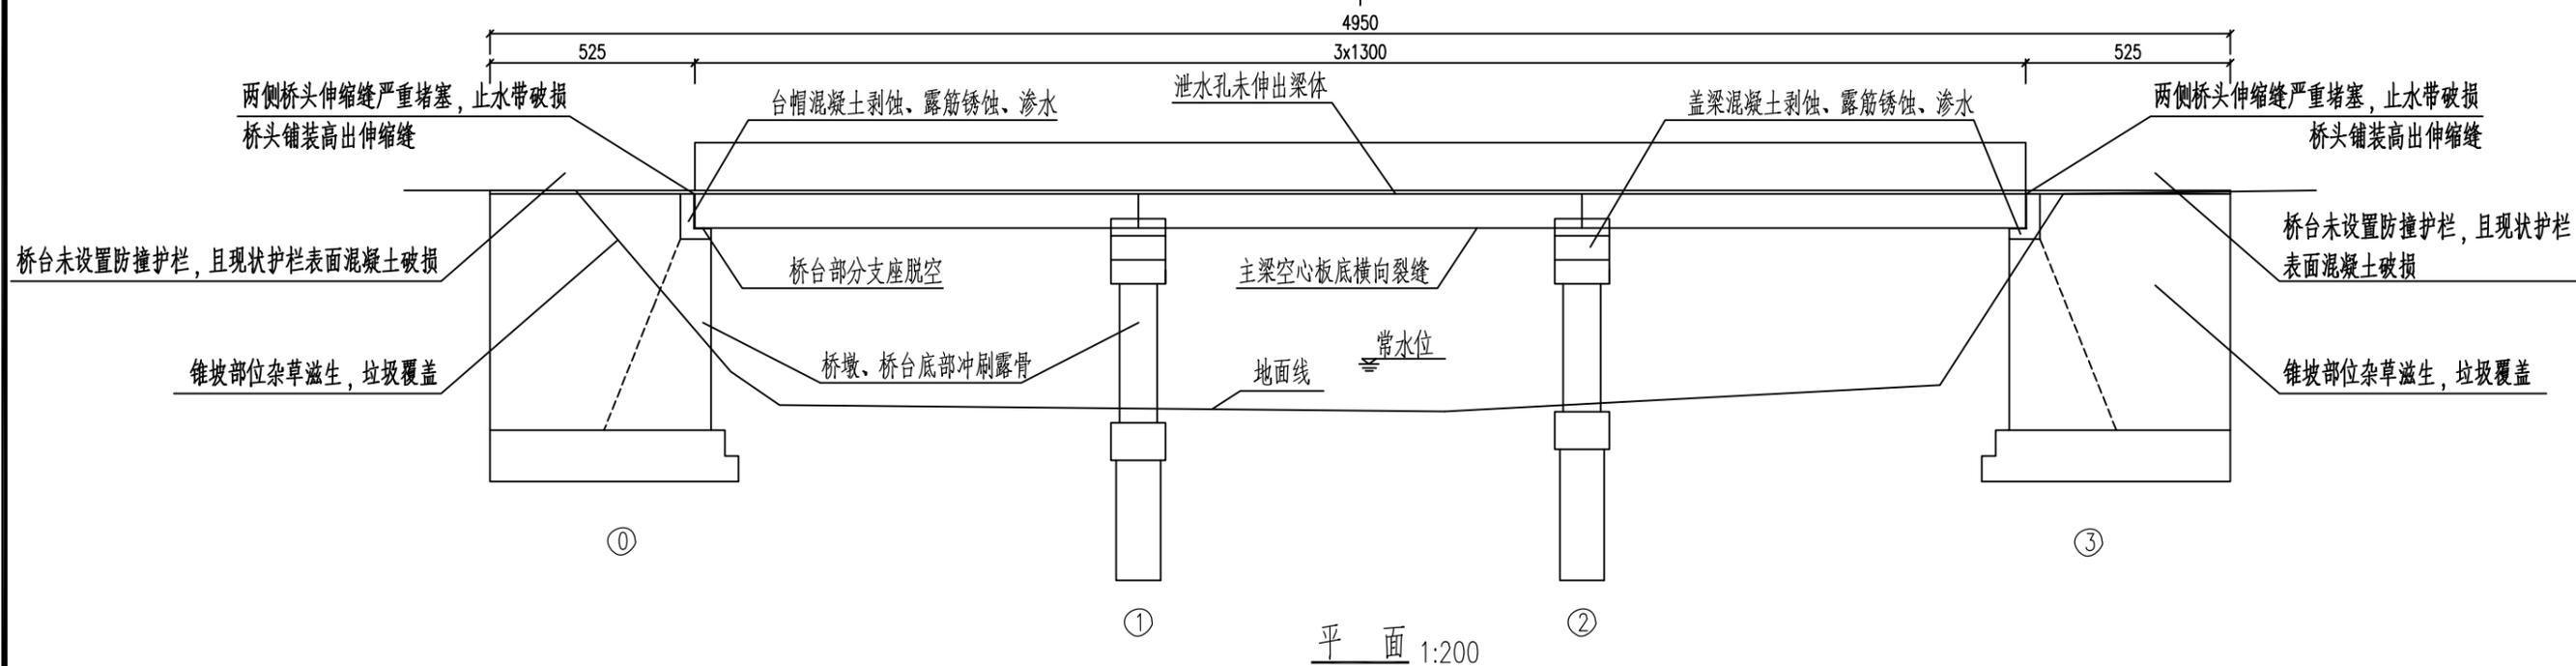
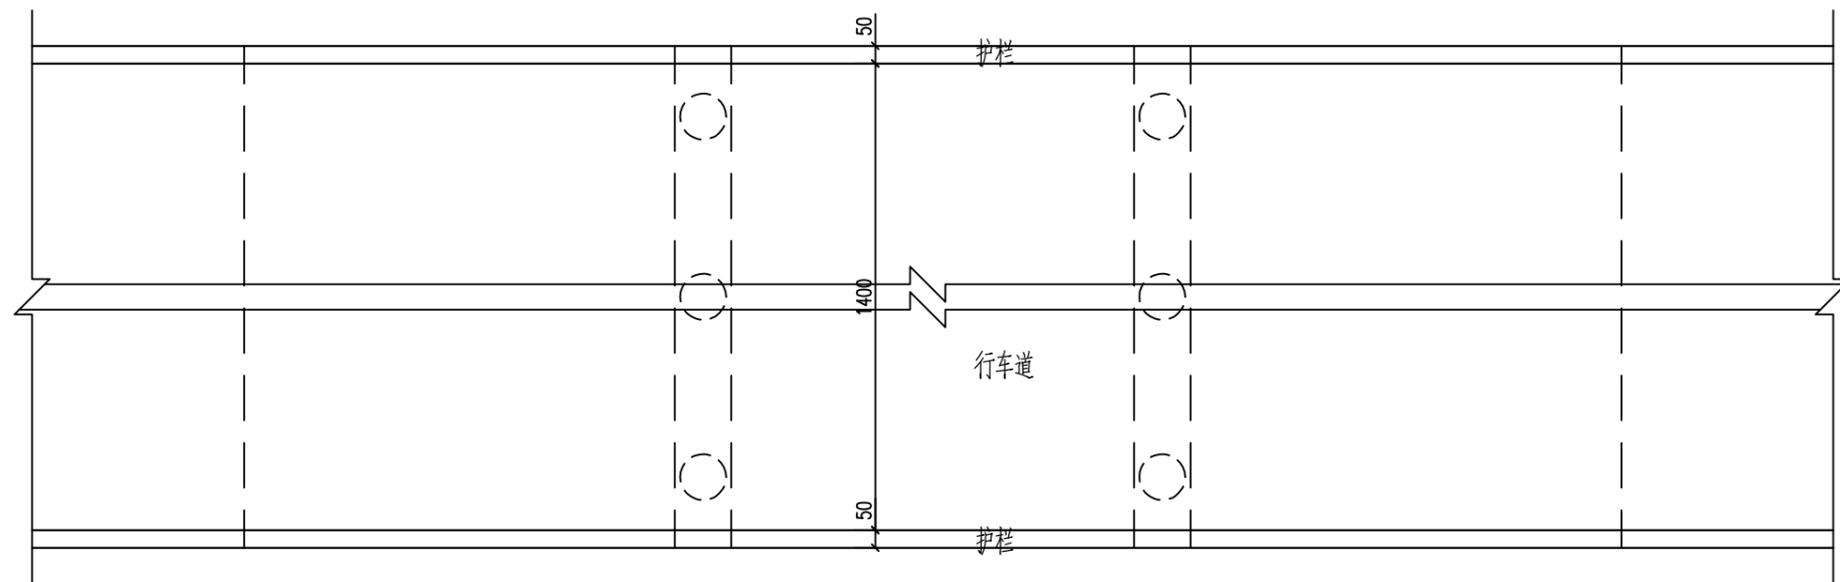
立面 1:200

1. 本图尺寸以厘米计。
2. 老桥为3×13米简支预应力空心板梁桥。
桥梁全宽15米, 老桥下部结构为重力式桥台, 扩大基础, 柱式墩, 桩基础。
桥面铺装为沥青混凝土桥面。
3. 本桥主要存在如下病害:
 - (1) 两侧桥头伸缩缝严重堵塞, 止水带破损;
 - (2) 桥面铺装高出伸缩缝, 造成桥头跳车;
 - (3) 桥台未设置防撞护栏, 且现状护栏表面混凝土破损;
 - (4) 全桥泄水管未伸出梁体, 雨水顺梁而下, 侵蚀梁体;
 - (5) 锥坡部位杂草滋生, 垃圾覆盖;
 - (6) 主梁空心板底存在横向裂缝;
 - (7) 桥台位置部分支座存在脱空现象;
 - (8) 桥梁墩台底部冲刷露骨;
 - (9) 桥墩盖梁及桥台台帽存在混凝土剥蚀、露筋锈蚀现象;
 - (10) 桥台盖梁存在渗水痕迹。

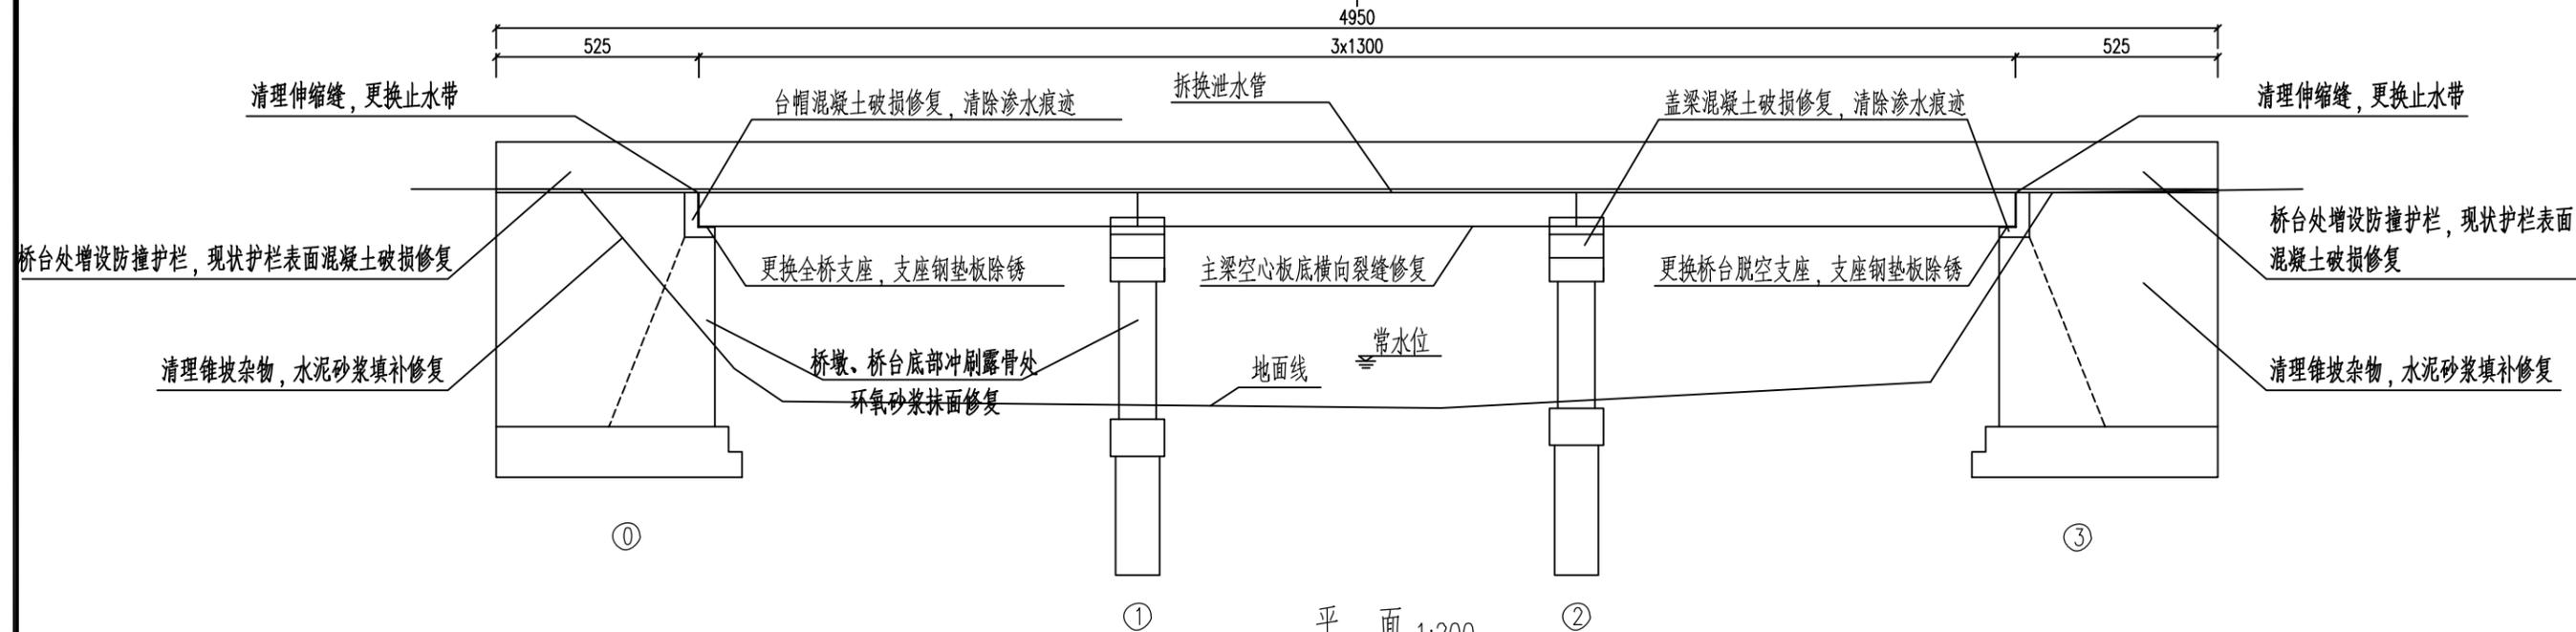
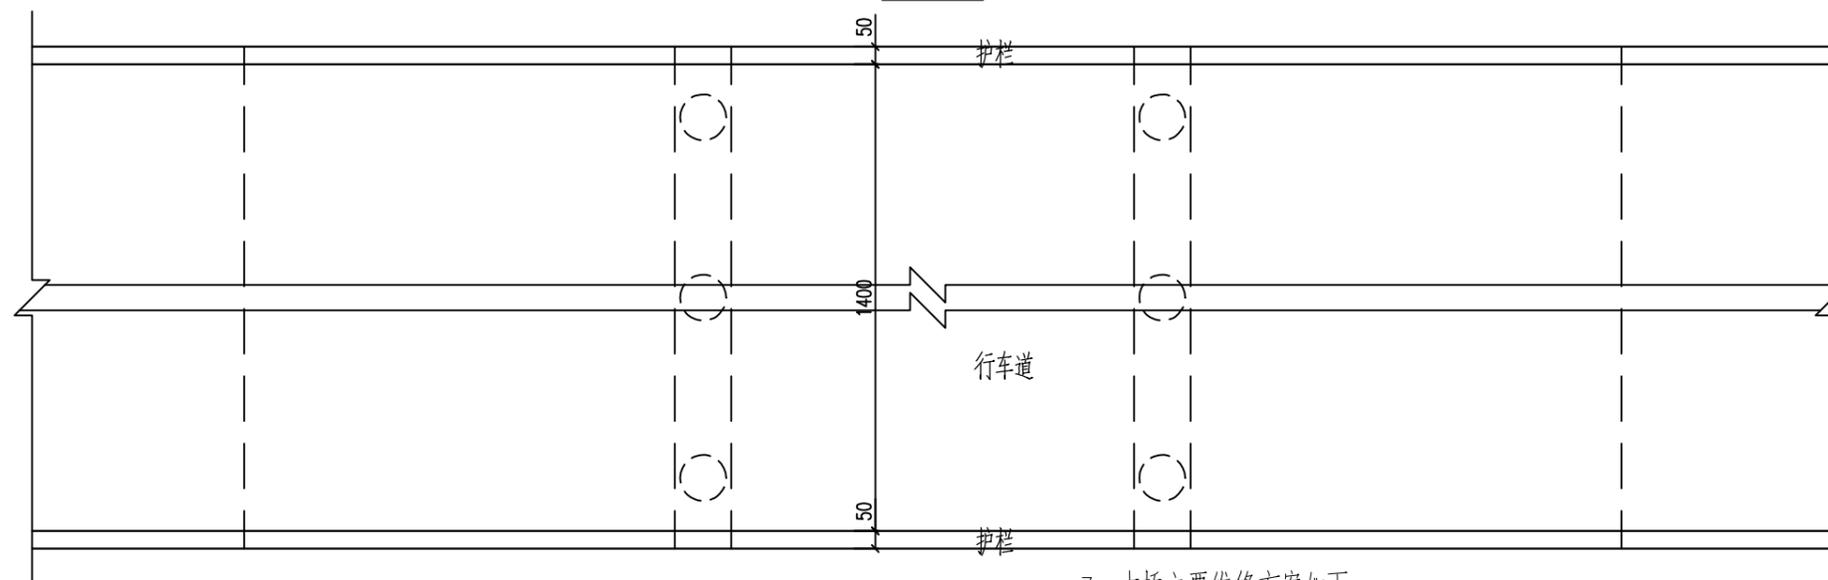
立面 1:200

1. 本图尺寸以厘米计。
2. 老桥为3×13米简支预应力空心板梁桥。
桥梁全宽15米，老桥下部结构为重力式桥台，扩大基础，柱式墩，桩基础。
桥面铺装为沥青混凝土桥面。

- (1) 对全桥混凝土破损、露筋处清理修补，对全桥混凝土裂缝进行封闭；
- (2) 清理阻塞的伸缩缝，更换老化破损止水带；
- (3) 桥台处增设防撞护栏，并顺接波形梁护栏，修补现状护栏表面混凝土破损，表面重新涂刷黄色氟碳漆；
- (4) 更换接长全桥泄水管，保证泄水管长度伸出梁体10cm；
- (5) 清除锥坡位置垃圾及杂草，采用水泥砂浆进行填补修复；
- (6) 更换全桥支座，对支座钢板进行防腐处理；
- (7) 采用环氧砂浆修复桥梁墩台底部冲刷露骨；
- (8) 采用水泥砂浆抹除梁体渗水痕迹；
- (9) 更换两侧护栏上的桥梁信息公示牌。

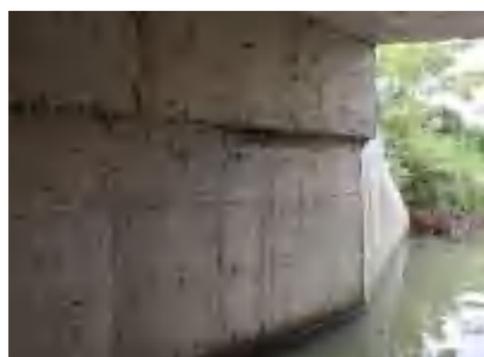
(1) 起点台桥台台身右侧，出现混凝土剥落；

桥台台身混凝土剥落

缺损构件	缺损类型	缺损位置	缺损情况		评定级别
			病害描述	缺损数量	
起点台	桥台剥落	桥台台身右侧	出现混凝土剥落	0.01 m ²	2
终点台	桥台空洞、孔洞	台背与台身衔接处右侧	存在局部空洞现象	0.04 m ²	2

1、对上下部混凝土破损、露筋处清理修补

- ① 修补前先对混凝土与露筋锈蚀处清理和除锈。
- ② 采用钢筋阻锈剂对钢筋防锈，然后采用环氧砂浆修补混凝土。

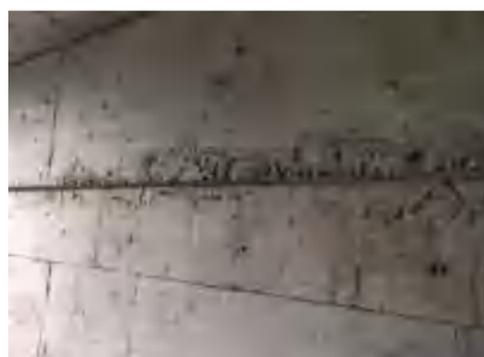
(2) 终点台台背与台身衔接处右侧，存在局部空洞现象；

台背与台身衔接处局部空洞

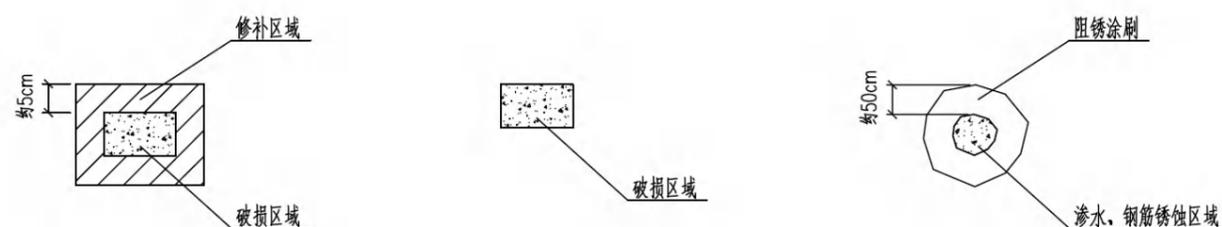
混凝土破损、露筋处清理修补示意图

混凝土露筋锈蚀缺陷修补示意图

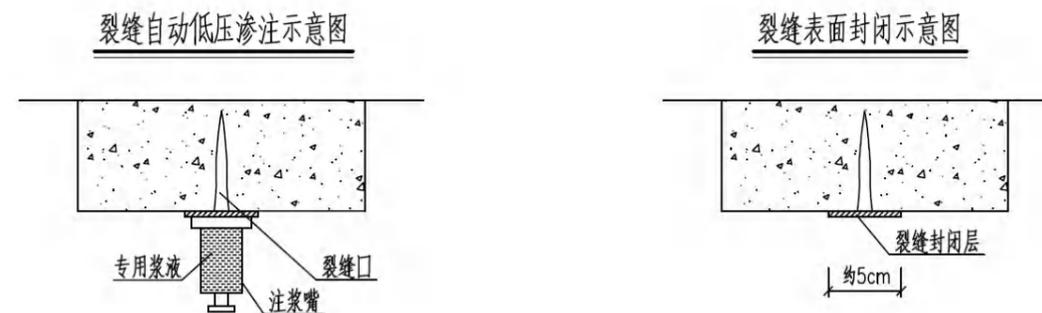
混凝土裂缝封闭示意图

宽度 $<0.15\text{mm}$ 的裂缝，浅裂缝采用环氧树脂浆液进行封闭处理，深裂缝采用低粘度环氧树脂浆液灌注；宽度 $\geq 0.15\text{mm}$ 采用灌缝处理，采用环氧树脂浆液灌注；裂缝宽度 $>1.0\text{mm}$ 时，采用微膨胀水泥浆液进行修补，修补前应在裂缝表面涂刷一层水泥浆界面剂。施工前应保证裂缝干燥、洁净。

- ① 修补前先对混凝土表面清理。
- ② 对于宽度小于 0.15mm 的裂缝，可直接采用环氧树脂胶涂刷。
- ③ 对于宽度大于 0.15mm 的裂缝，应采用压力灌浆法灌注环氧树脂胶或其它灌缝材料。

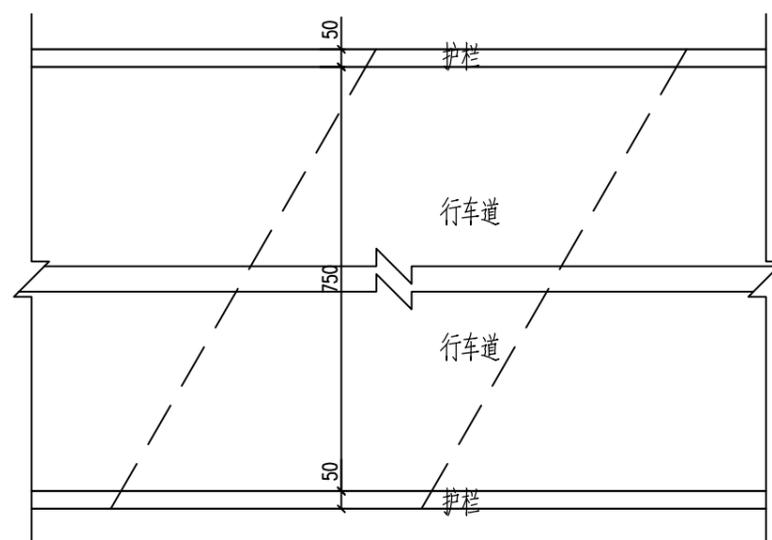
平面 1:100

1. 本图尺寸以厘米计。
2. 老桥为1×4.4米钢筋混凝土箱涵, 桥梁全宽8.5米。
老桥下部结构为重力式桥台, 扩大基础。
桥面铺装为沥青混凝土桥面。
3. 本桥主要存在如下病害:
 - (1) 主梁底部左侧, 局部出现麻面;
 - (2) 右侧腹板, 局部混凝土水蚀并伴有白色晶体析出;
 - (3) 起点台桥台台身右侧, 出现混凝土剥落;
 - (4) 终点台台背与台身衔接处右侧, 存在局部空洞现象。
