2023年普通国省干线公路桥梁修复与预防养护工程（卜头桥）

2023年普通国省干线公路桥梁修复与预防养护工程（息气桥）

息气桥养护维修施工图设计说明

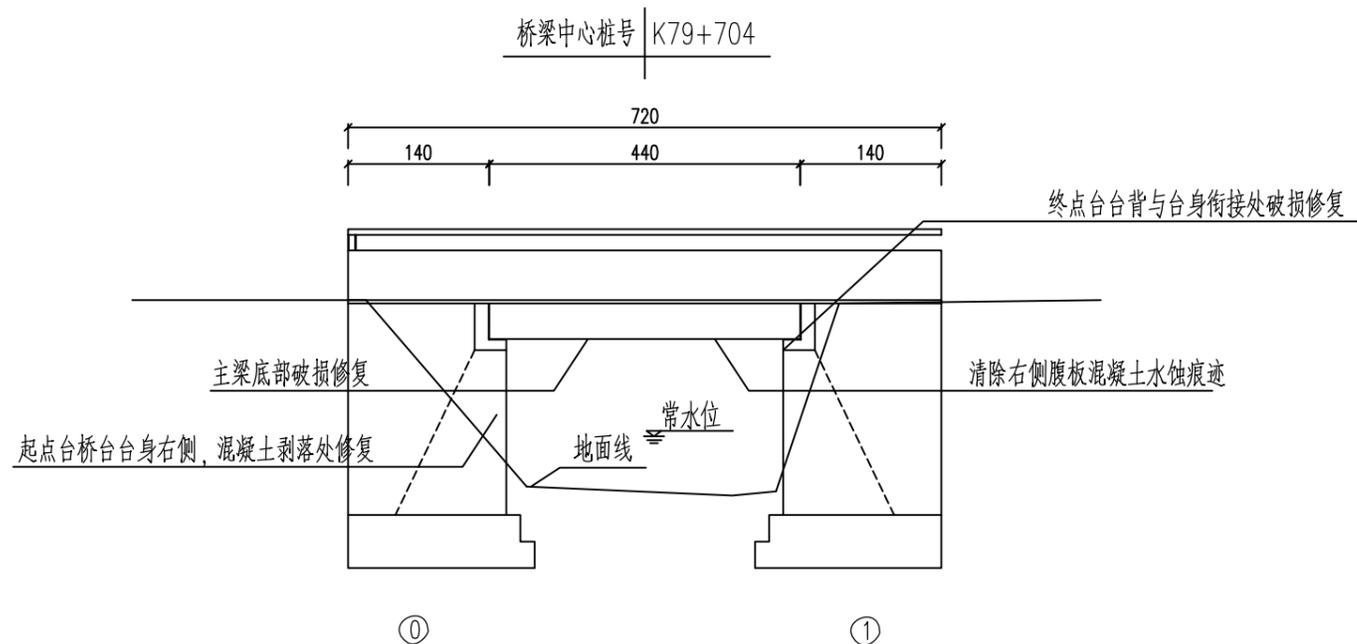
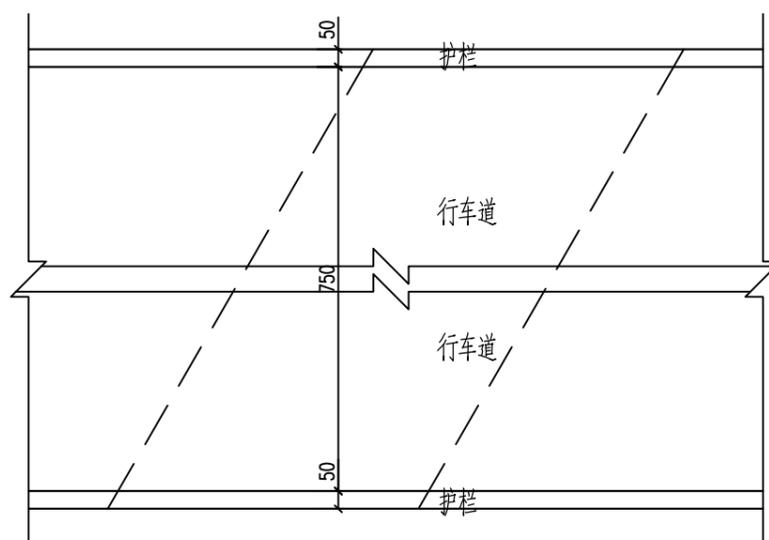
立面 1:100

1. 本图尺寸以厘米计。
2. 老桥为1×4.4米钢筋混凝土箱涵, 桥梁全宽8.5米。
老桥下部结构为重力式桥台, 扩大基础。
桥面铺装为沥青混凝土桥面。
3. 本桥主要维修方案如下:
 - (1) 对全桥混凝土破损、露筋处清理修补, 对全桥混凝土裂缝进行封闭;
 - (2) 采用M12.5水泥砂浆抹除墩台表面渗水痕迹;
 - (3) 清理两侧护栏表面, 刷涂黄色氟碳漆, 并在护栏两端粘贴桥梁信息公示牌。

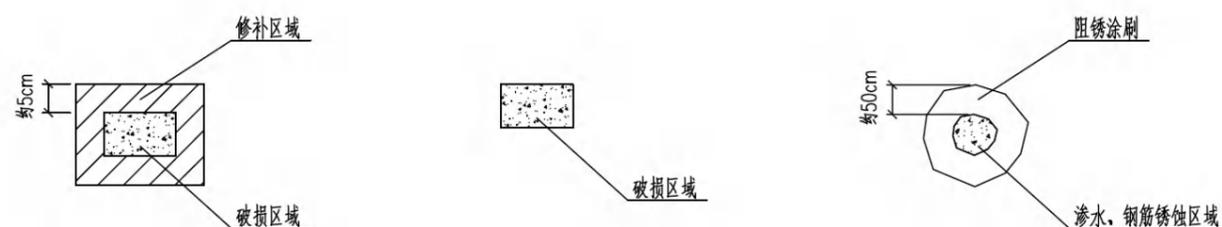
混凝土破损、露筋处清理修补示意图

- ① 修补前先对混凝土与露筋锈蚀处清理和除锈。
- ② 采用钢筋阻锈剂对钢筋防锈，然后采用环氧砂浆修补混凝土。

混凝土露筋锈蚀缺陷修补示意图

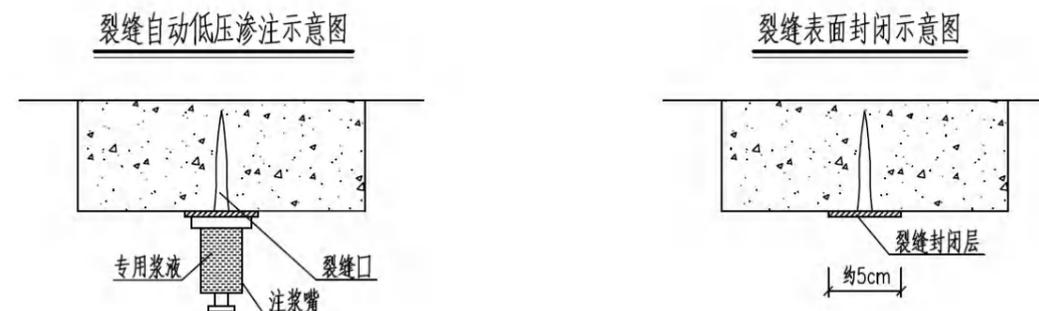
混凝土裂缝封闭示意图

宽度 $<0.15\text{mm}$ 的裂缝，浅裂缝采用环氧树脂浆液进行封闭处理，深裂缝采用低粘度环氧树脂浆液灌注；宽度 $\geq 0.15\text{mm}$ 采用灌缝处理，采用环氧树脂浆液灌注；裂缝宽度 $>1.0\text{mm}$ 时，采用微膨胀水泥浆液进行修补，修补前应在裂缝表面涂刷一层水泥浆界面剂。施工前应保证裂缝干燥、洁净。

- ① 修补前先对混凝土表面清理。
- ② 对于宽度小于 0.15mm 的裂缝，可直接采用环氧树脂胶涂刷。
- ③ 对于宽度大于 0.15mm 的裂缝，应采用压力灌浆法灌注环氧树脂胶或其它灌缝材料。

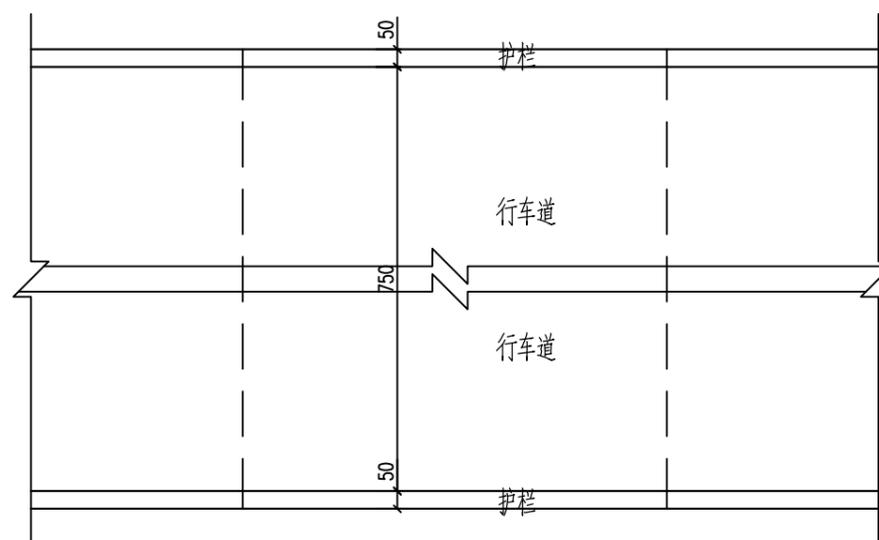
平面 1:100

1. 本图尺寸以厘米计。
2. 老桥为1×6米钢筋混凝土空心板梁，桥梁全宽8.5米。
老桥下部结构为重力式桥台，扩大基础。
桥面铺装为沥青混凝土桥面。
3. 本桥主要存在如下病害：
 - (1) 1-1#主梁底部，局部钢筋裸露锈蚀，并有混凝土剥落现象；
 - (2) 1-5#铰缝，局部脱落；
 - (3) 起点台桥台台身右侧，局部混凝土水蚀麻面；
 - (4) 终点台桥台台身距右2m，局部混凝土水蚀麻面。

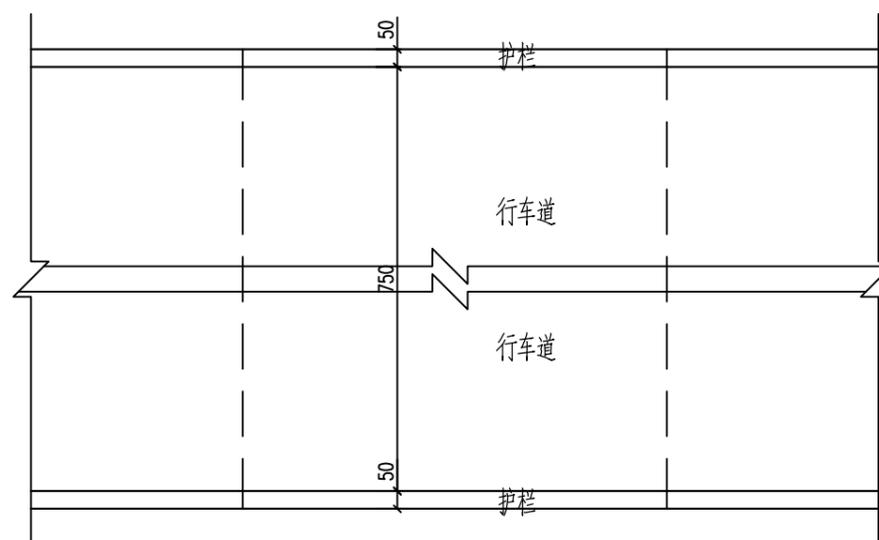
平面 1:100

1. 本图尺寸以厘米计。
2. 老桥为1×6米钢筋混凝土空心板梁，桥梁全宽8.5米。
老桥下部结构为重力式桥台，扩大基础。
桥面铺装为沥青混凝土桥面。
3. 本桥主要维修方案如下：
 - (1) 对全桥混凝土破损、露筋处清理修补，对全桥混凝土裂缝进行封闭；
 - (2) 采用环氧砂浆对脱落处铰缝进行灌缝处理；
 - (3) 采用M12.5水泥砂浆抹除梁体渗水痕迹；
 - (4) 清理两侧护栏表面，刷涂黄色氟碳漆，并在护栏两端粘贴桥梁信息公示牌。

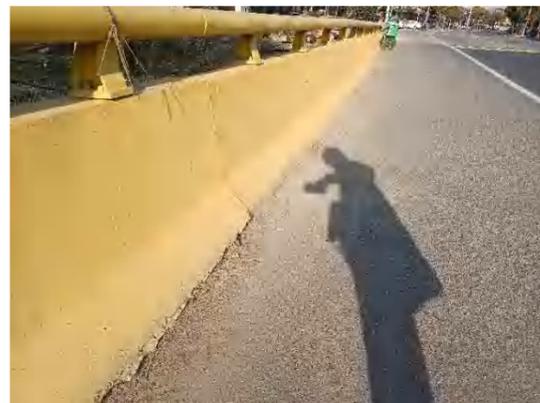
护栏表面破损

缺损构件	缺损类型	缺损位置	缺损情况		评定级别
			病害描述	缺损数量	
L	破损	防撞墙	涂层局部脱落	/	2
R	破损	护栏底座0#处	钢筋裸露锈蚀，混凝土剥落	0.01 m ²	2
R	破损	防撞墙	局部涂层脱落	/	2
R	破损	防撞墙距离1#台 2m	局部出现破损	0.01 m ²	2

① 对护栏表面的混凝土破损与露筋锈蚀处清理、除锈，然后采用环氧砂浆修补，修补完成后，采用黄色氟碳漆对护栏表面进行刷新；

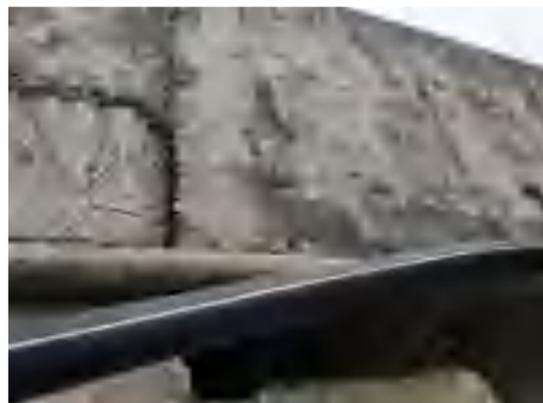
护栏底座钢筋裸露锈蚀，混凝土剥落

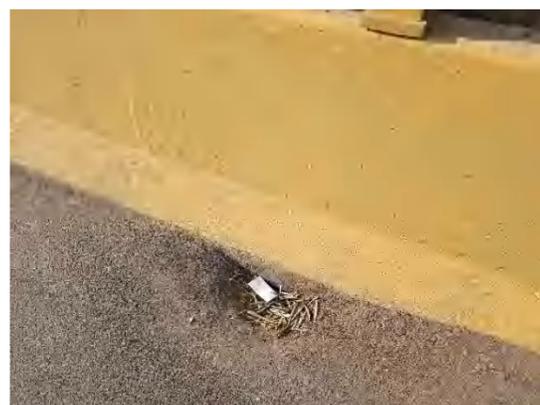
泄水孔堵塞

缺损构件	缺损类型	缺损位置	缺损情况		评定级别
			病害描述	缺损数量	
1#	排水不畅	泄水孔	局部堵塞	/	2

对于破损及未伸出梁体的泄水孔，应首先清除原泄水孔内杂物，测量原泄水孔尺寸，拆除旧的 PVC 泄水管，然后采用相同尺寸的 PVC 管深入至旧泄水管进口处，泄水管总长度应伸出梁体不小于 10cm，泄水管与孔壁间采用密封胶或砂浆封死。

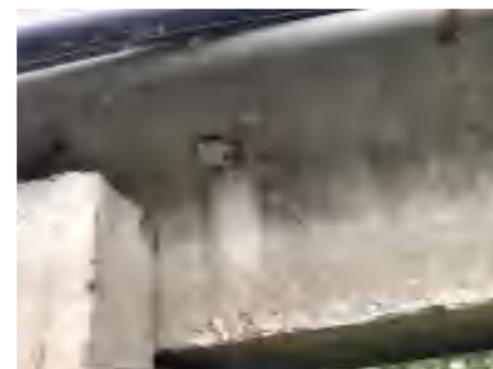
主梁翼板混凝土破损

缺损构件	缺损类型	缺损位置	缺损情况		评定级别
			病害描述	缺损数量	
1-1#	剥落、掉角	主梁翼板右侧 0#台处	局部混凝土破损	0.02 m ²	2
1-2#	剥落、掉角	主梁底部距 0#台 3m 处	局部混凝土破损	0.01 m ²	2

(1) 对锈胀露筋位置：对外露钢筋表面的氧化层利用钢刷予以清除，使之露出光洁部分。对外露的钢筋涂刷钢筋保护剂，可以分层使用，每层厚度 1mm~2mm。钢筋锈蚀区域采用防锈浸渍剂，用刷子、滚刷或低压手喷于锈蚀区域表面，直至浸透，涂刷 3~5 层，采用环氧砂浆进行表面修复。

(2) 对混凝土剥落位置：采用人工凿除将松散污损部分清除，使该部位露出坚硬密实部分，进行环氧砂浆修补处理。并保证修补厚度不小于 5mm，对修补区域的边缘进行凿槽处理，避免在修补区边缘形成浅薄的边口。

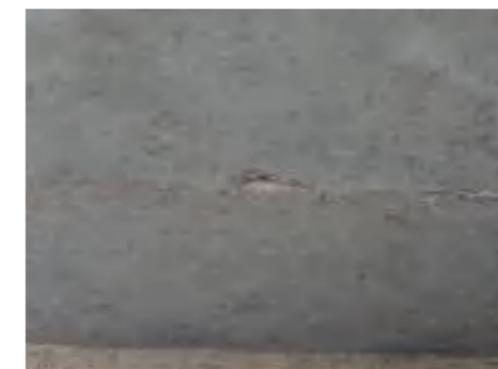
主梁底部混凝土破损

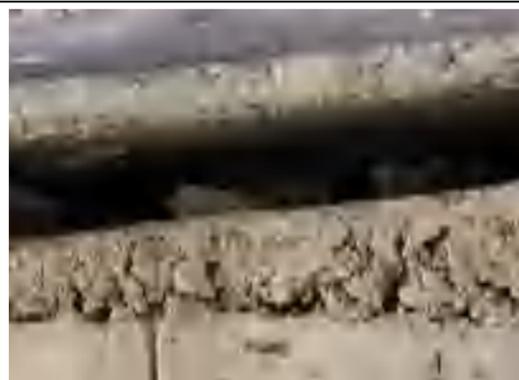
支座，上部脱空

缺损构件	缺损类型	缺损位置	缺损情况		评定级别
			病害描述	缺损数量	
1-1-13#	板式支座位置串动、脱空或剪切超限	支座	上部脱空	/	2

3、更换全桥支座，对支座钢板进行防腐处理

- ① 对损坏支座所在一联的梁体进行同步顶升；
- ② 采用相同型号对全桥支座进行全部更换；
- ③ 对锈蚀的制作钢垫板进行除锈防锈处理。

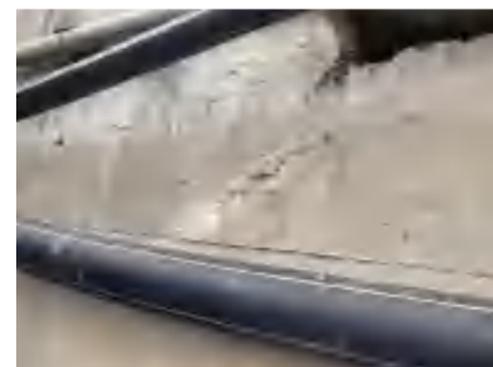
R0 耳墙右侧斜向裂缝

缺损构件	缺损类型	缺损位置	缺损情况		评定级别
			病害描述	缺损数量	
R0	裂缝	耳墙右侧	出现斜向裂缝	0.5m	2

对于耳墙处裂缝，采用压力灌浆法灌注环氧树脂胶进行封闭。

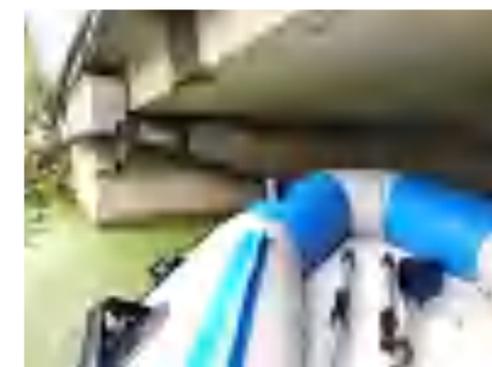
桥台台帽局部混凝土水蚀

缺损构件	缺损类型	缺损位置	缺损情况		评定级别
			病害描述	缺损数量	
起点台	台帽水蚀	桥台台帽	局部混凝土水蚀	/	2
终点台	台帽水蚀	桥台台帽右侧	局部混凝土水蚀	/	2
终点台	桥台剥落	桥台台帽右侧	局部混凝土剥落，钢筋外露锈蚀	0.02 m ²	2

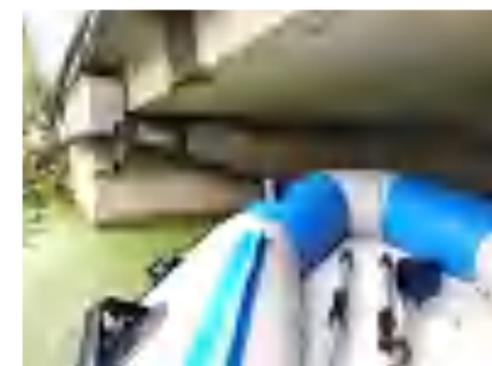
台身局部混凝土剥落，钢筋外露锈蚀

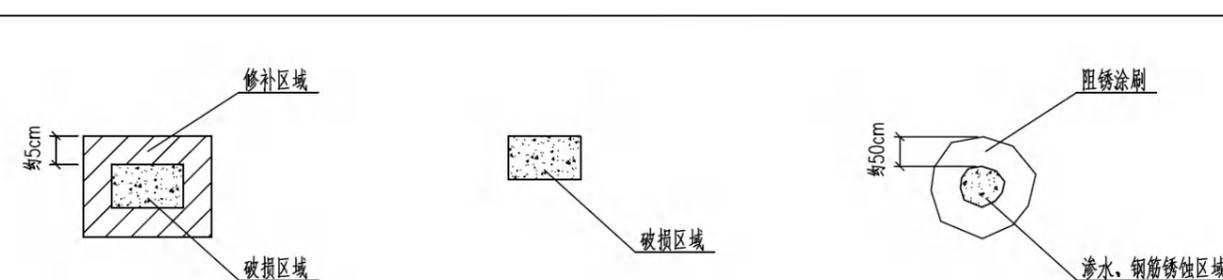
混凝土破损、露筋处清理修补示意图

- ① 修补前先对混凝土与露筋锈蚀处清理和除锈。
- ② 采用钢筋阻锈剂对钢筋防锈，然后采用环氧砂浆修补混凝土。

混凝土露筋锈蚀缺陷修补示意图

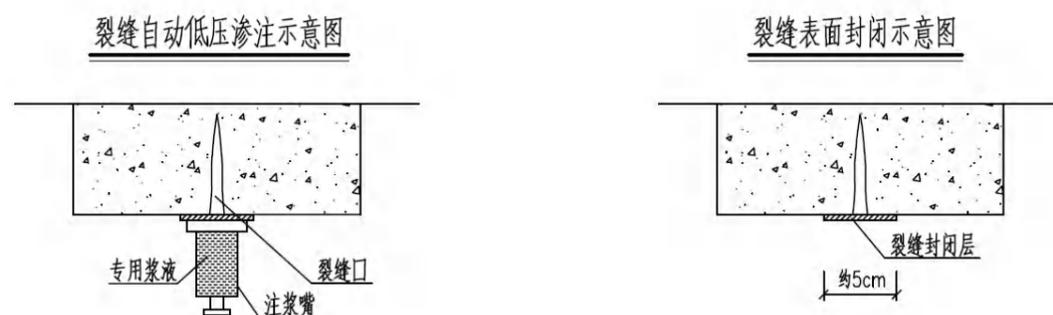
混凝土裂缝封闭示意图

宽度 $<0.15\text{mm}$ 的裂缝，浅裂缝采用环氧树脂浆液进行封闭处理，深裂缝采用低粘度环氧树脂浆液灌注；宽度 $\geq 0.15\text{mm}$ 采用灌缝处理，采用环氧树脂浆液灌注；裂缝宽度 $>1.0\text{mm}$ 时，采用微膨胀水泥浆液进行修补，修补前应在裂缝表面涂刷一层水泥浆界面剂。施工前应保证裂缝干燥、洁净。

- ① 修补前先对混凝土表面清理。
- ② 对于宽度小于 0.15mm 的裂缝，可直接采用环氧树脂胶涂刷。
- ③ 对于宽度大于 0.15mm 的裂缝，应采用压力灌浆法灌注环氧树脂胶或其它灌缝材料。

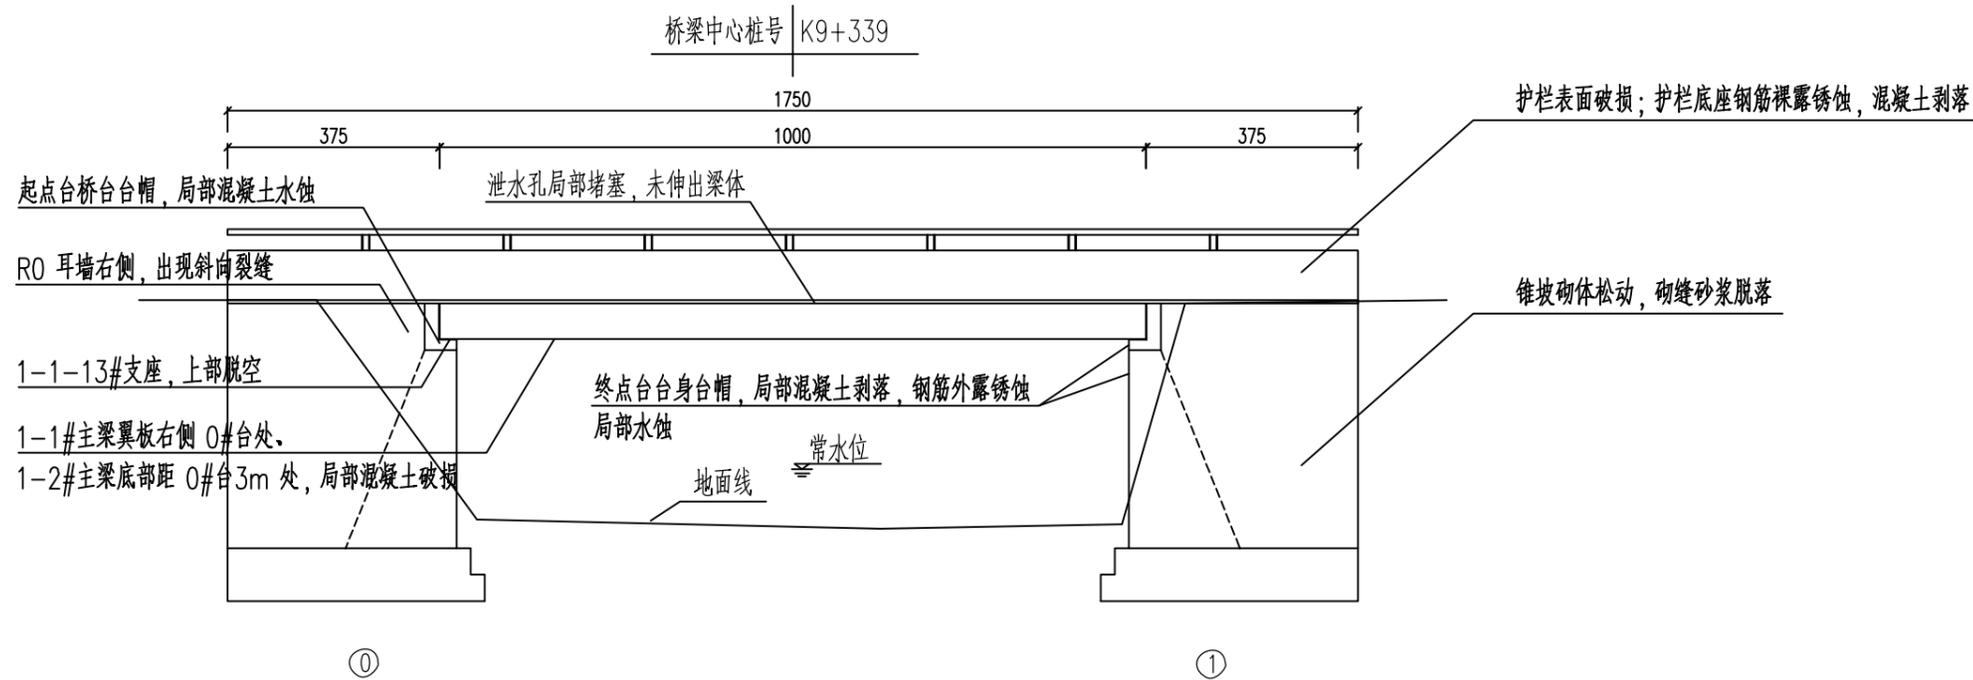
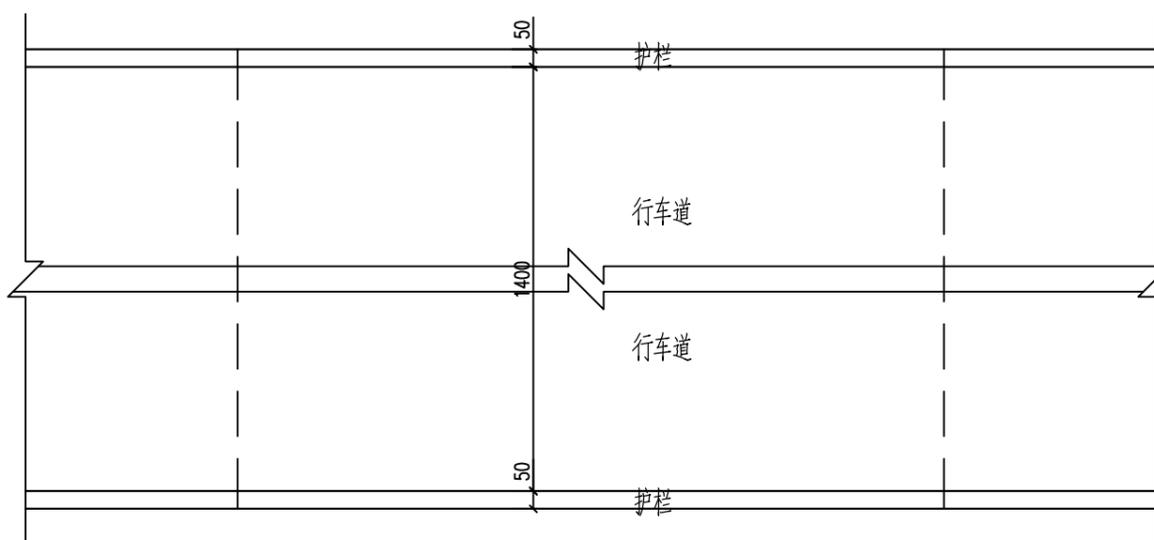
立面 1:100

1. 本图尺寸以厘米计。
2. 老桥为1×10米钢筋混凝土空心板梁。
桥梁全宽15米, 老桥下部结构为重力式桥台, 扩大基础。
桥面铺装为沥青混凝土桥面。
3. 本桥主要存在如下病害:
 - (1) 护栏表面破损; 护栏底座钢筋裸露锈蚀, 混凝土剥落;
 - (2) 泄水孔局部堵塞, 全桥泄水管未伸出梁体;
 - (3) 锥坡砌体松动, 砌缝砂浆脱落;
 - (4) 1-1#主梁翼板右侧 0#台处, 局部混凝土破损;
 - (5) 1-2#主梁底部距 0#台3m 处, 局部混凝土破损;
 - (6) 1-1-13#支座, 上部脱空;
 - (7) R0 耳墙右侧, 出现斜向裂缝;
 - (8) 起点台桥台台帽, 局部混凝土水蚀;
 - (9) 终点台桥台台帽右侧, 局部混凝土水蚀;
 - (10) 终点台桥台台身右侧, 局部混凝土剥落, 钢筋外露锈蚀。

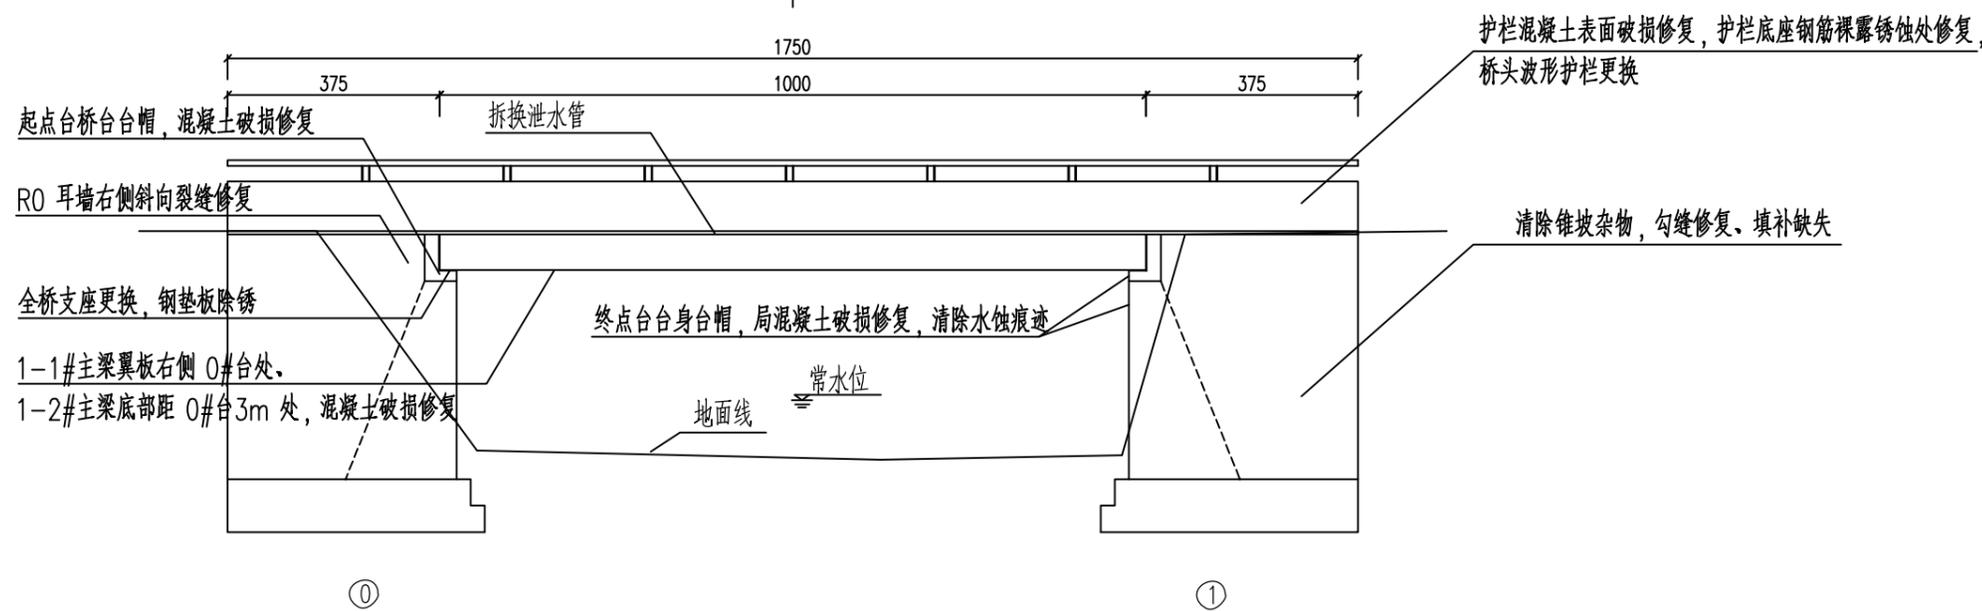
立面 1:100

- (1) 对全桥混凝土破损、露筋处清理修补, 对全桥混凝土裂缝进行封闭;
- (2) 更换全桥支座, 对支座钢板进行防腐处理;
- (3) 护栏表面修复、刷新, 钢扶手除锈防锈, 更换桥头不符合现行规范的波形梁护栏;
- (4) 更换全桥泄水管, 保证泄水管长度伸出梁体10cm;
- (5) 对于耳墙处裂缝, 采用压力灌浆法灌注环氧树脂胶进行封闭;
- (6) 清除桥台护坡处杂草, 修复锥坡表面铺砌, 防止台后填土流失;
- (7) 采用M12.5水泥砂浆抹除梁体渗水痕迹;
- (8) 更换两侧护栏上的桥梁信息公示牌。

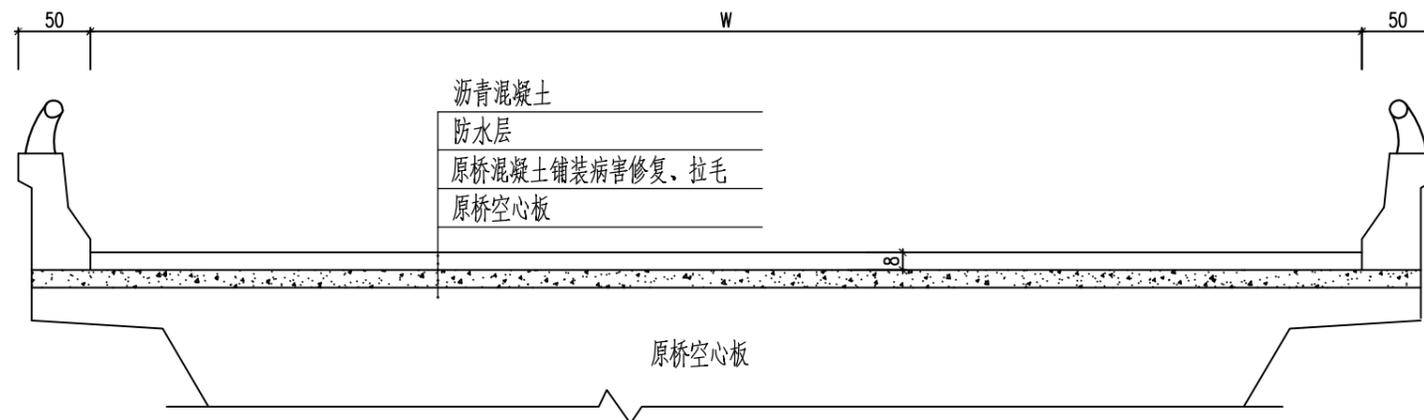
桥面铺装病害挖补处治图

桥面铺装维修示意图

- 1、本图尺寸均以厘米为单位。
- 2、桥面病害采用人工挖除，注意不要损伤桥梁上部梁板。
- 3、沥青铺装整体铣刨后，检查混凝土铺装层情况(如有)，若损坏则予以挖除。
- 4、回填厚度应按照现场挖除病害厚度处理，图中值仅为示意。
- 5、桥面沥青混凝土技术要求及施工工艺参照道路设计。
- 6、桥面防水涂层技术要求详见《施工图设计说明》。
- 7、桥面铺装铣刨前应对原桥面高程进行测量，铣刨后恢复至原桥面高程，不得加铺加厚。

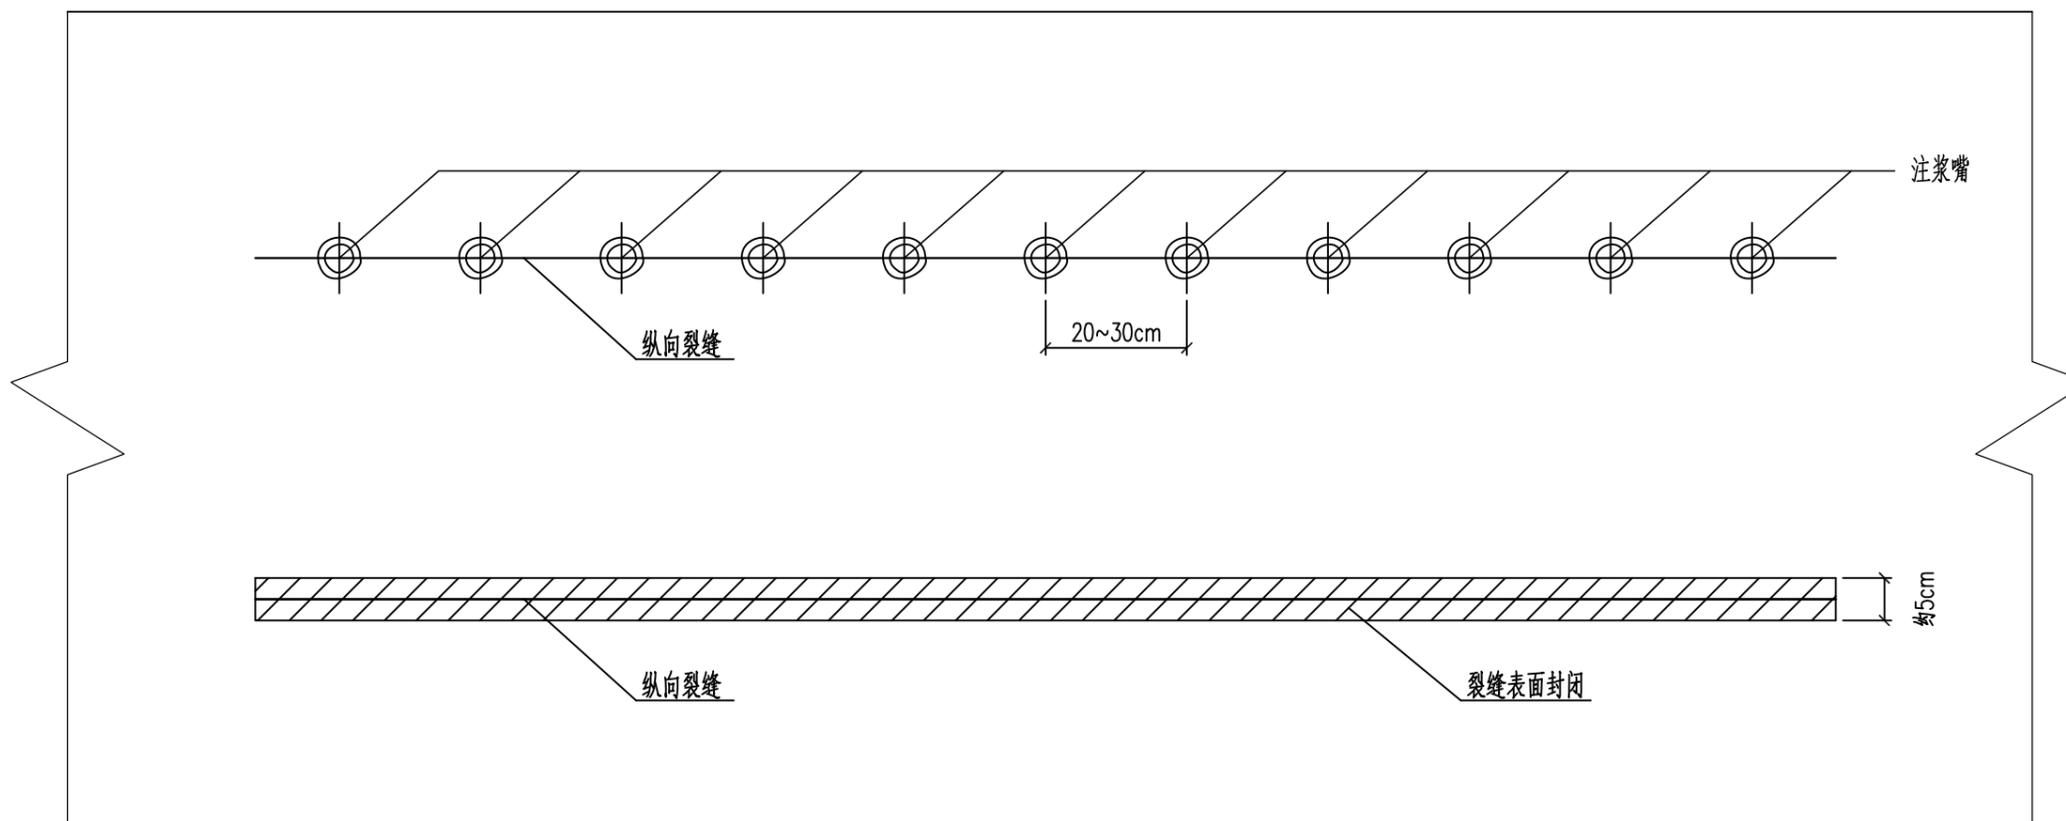
裂缝缺陷修补示意图

- 1、对所有可见裂缝均需进行封闭处理，其中裂缝宽度 $< 0.15\text{mm}$ 的进行表面封闭处理，裂缝宽度 $\geq 0.15\text{mm}$ 的进行灌注封闭处理，裂缝宽度 $\geq 1.0\text{mm}$ 的采用微膨胀水泥浆液进行修补；修补前应在裂缝表面涂刷一层水泥浆界面剂。
- 2、裂缝处理前应将裂缝周围约5cm范围混凝土表面清理干净，以免影响封闭效果。
- 3、自动低压渗注是施工关键工序之一，应确保灌浆质量。
- 4、清理混凝土病害部位时注意不要损伤结构原有钢筋（尤其是主筋）。
- 5、裂缝工程量为暂计，以施工实际发生量为准。
- 6、其他施工工艺详见加固设计说明。
- 7、考虑裂缝可能进一步发展，本图所示混凝土裂缝长度对检测报告长度的1.15倍。

编号	修补项目		
	修补方法	裂缝宽度	施工方法
1	封缝	$< 0.15\text{mm}$	表面封闭
2	灌缝	$\geq 0.15\text{mm}$	自动低压渗注
3	灌缝	$\geq 1.0\text{mm}$	自动低压渗注

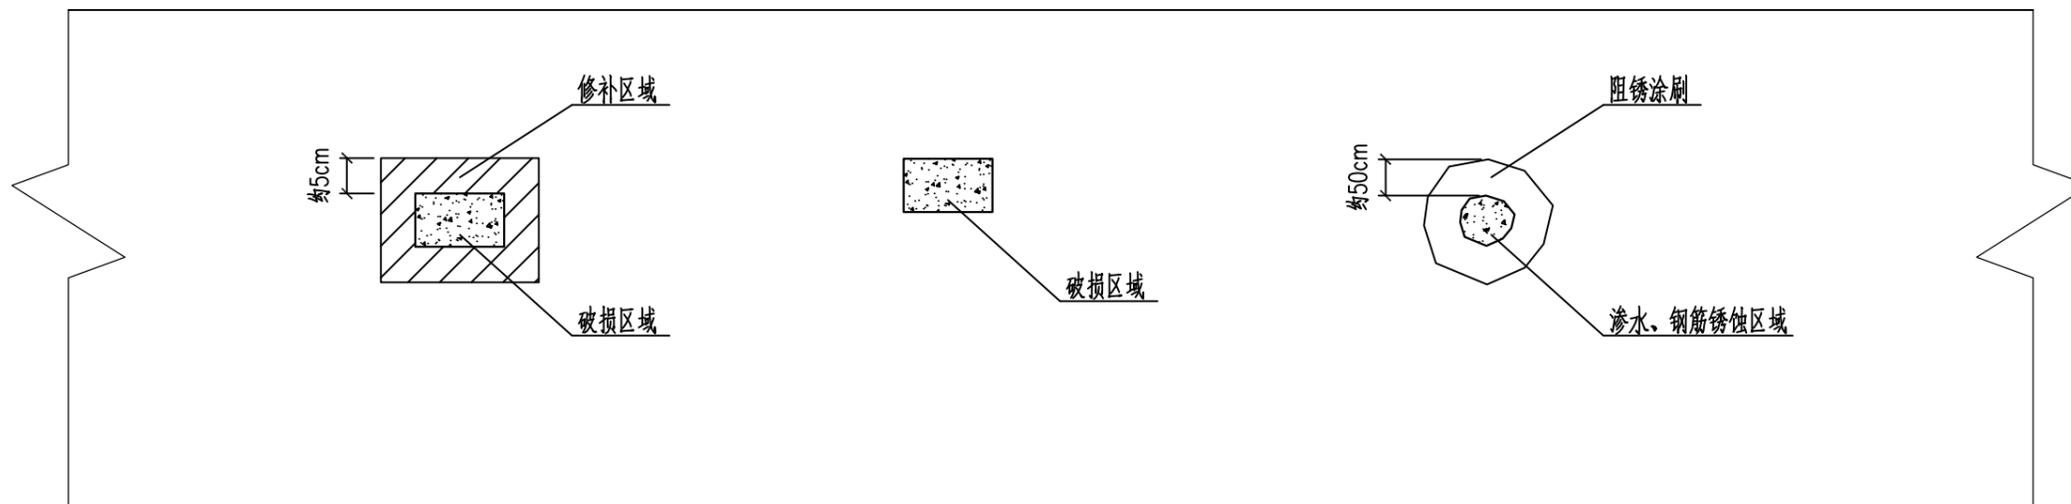
破损、渗水泛碱缺陷修补示意图

1. 本图为混凝土破损修补及渗水、泛碱处理示意，该桥各部位同类病害处理方法与之相同。
2. 对破损区域处理前应先将对破损周围约5cm范围混凝土表面清理干净，以免影响修补效果。
3. 清理混凝土病害部位时注意不要损伤结构原有钢筋（尤其是主筋）。
4. 在全桥破损露筋、锈胀、蜂窝麻面、网裂等有混凝土病害的地方均需涂刷阻锈剂；在渗水、泛碱部位需涂刷阻锈剂和防护涂料。阻锈剂和防护涂料的涂刷范围为：a.破损、蜂窝麻面等处理按周围约5cm；b.渗水、泛碱处理按周围约50cm。

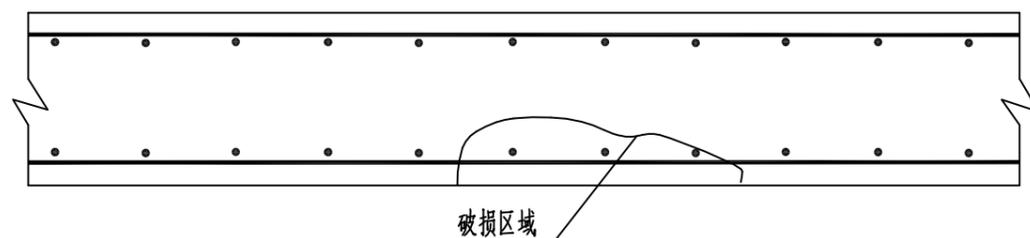
第一步：凿除桁架杆件、横系梁、剪刀撑上因锈蚀而损坏的混凝土，使病害钢筋全部露出，并向外延5cm。

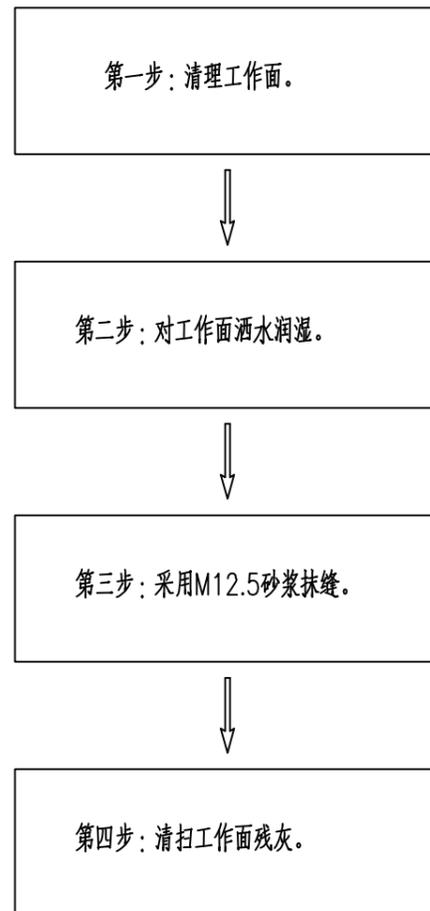
勾缝施工工艺

- 1. 勾缝材料采用M15水泥砂浆。
- 2. 对拱底局部灰缝较宽处应用适应的石块加浆堵塞，再进行勾缝处理。

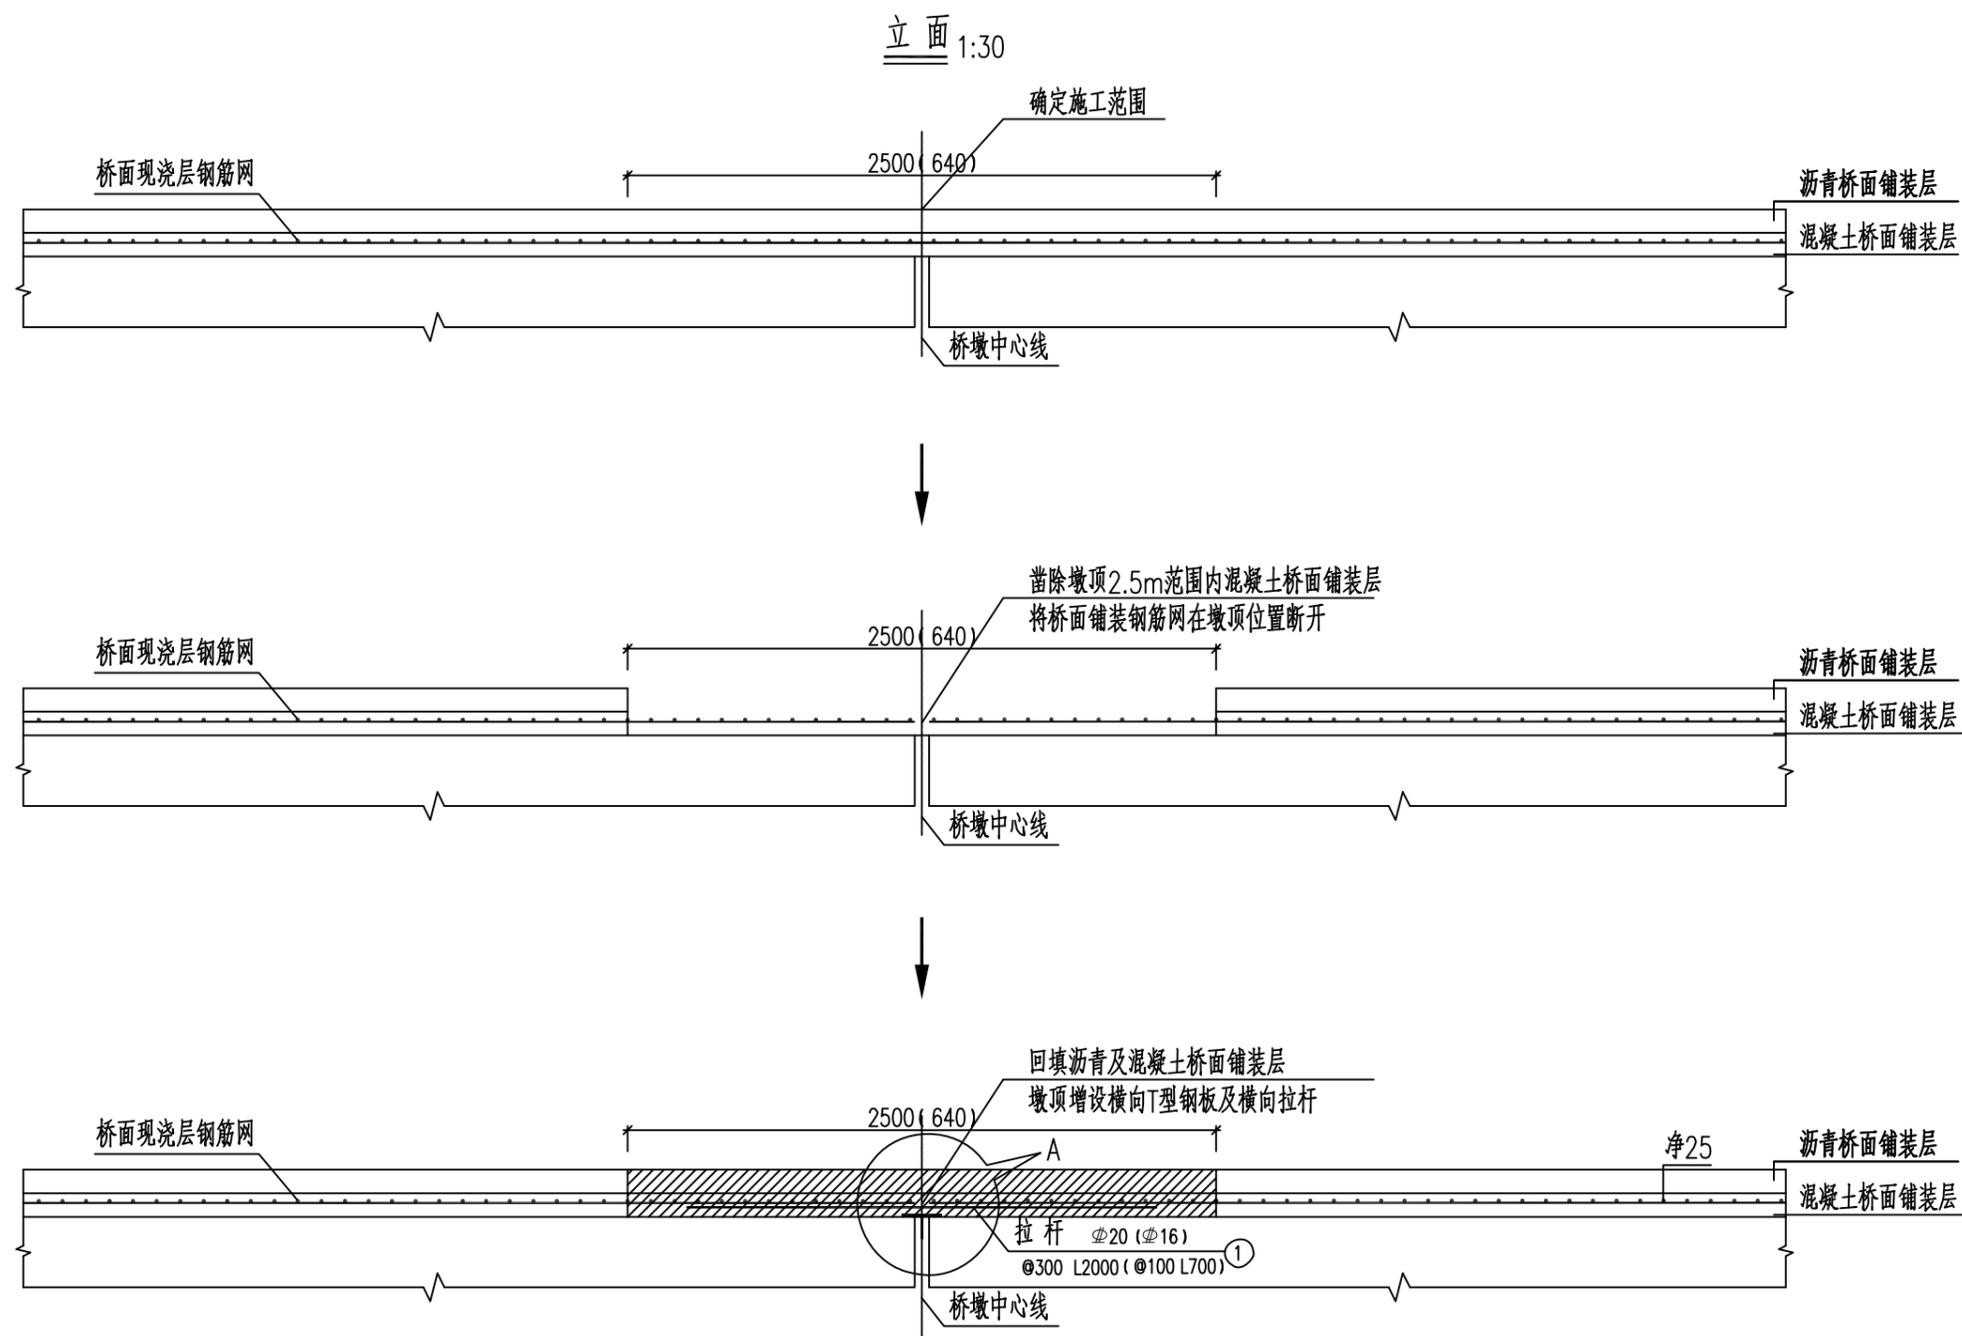
- 1、本图尺寸均以毫米计。括号内外尺寸分别适用于桥台及桥墩处桥面连续构造。
- 2、桥面铺装应采用人工凿除，尽量不破坏原有桥面铺装钢筋与空心板梁体。
- 3、可将桥面铺装钢筋在墩顶处断开后，桥墩处在梁端埋入T型钢板，桥台处塞填泡沫板。
- 4、拉杆与桥面现浇层钢筋应横向错开、竖向同层布设。

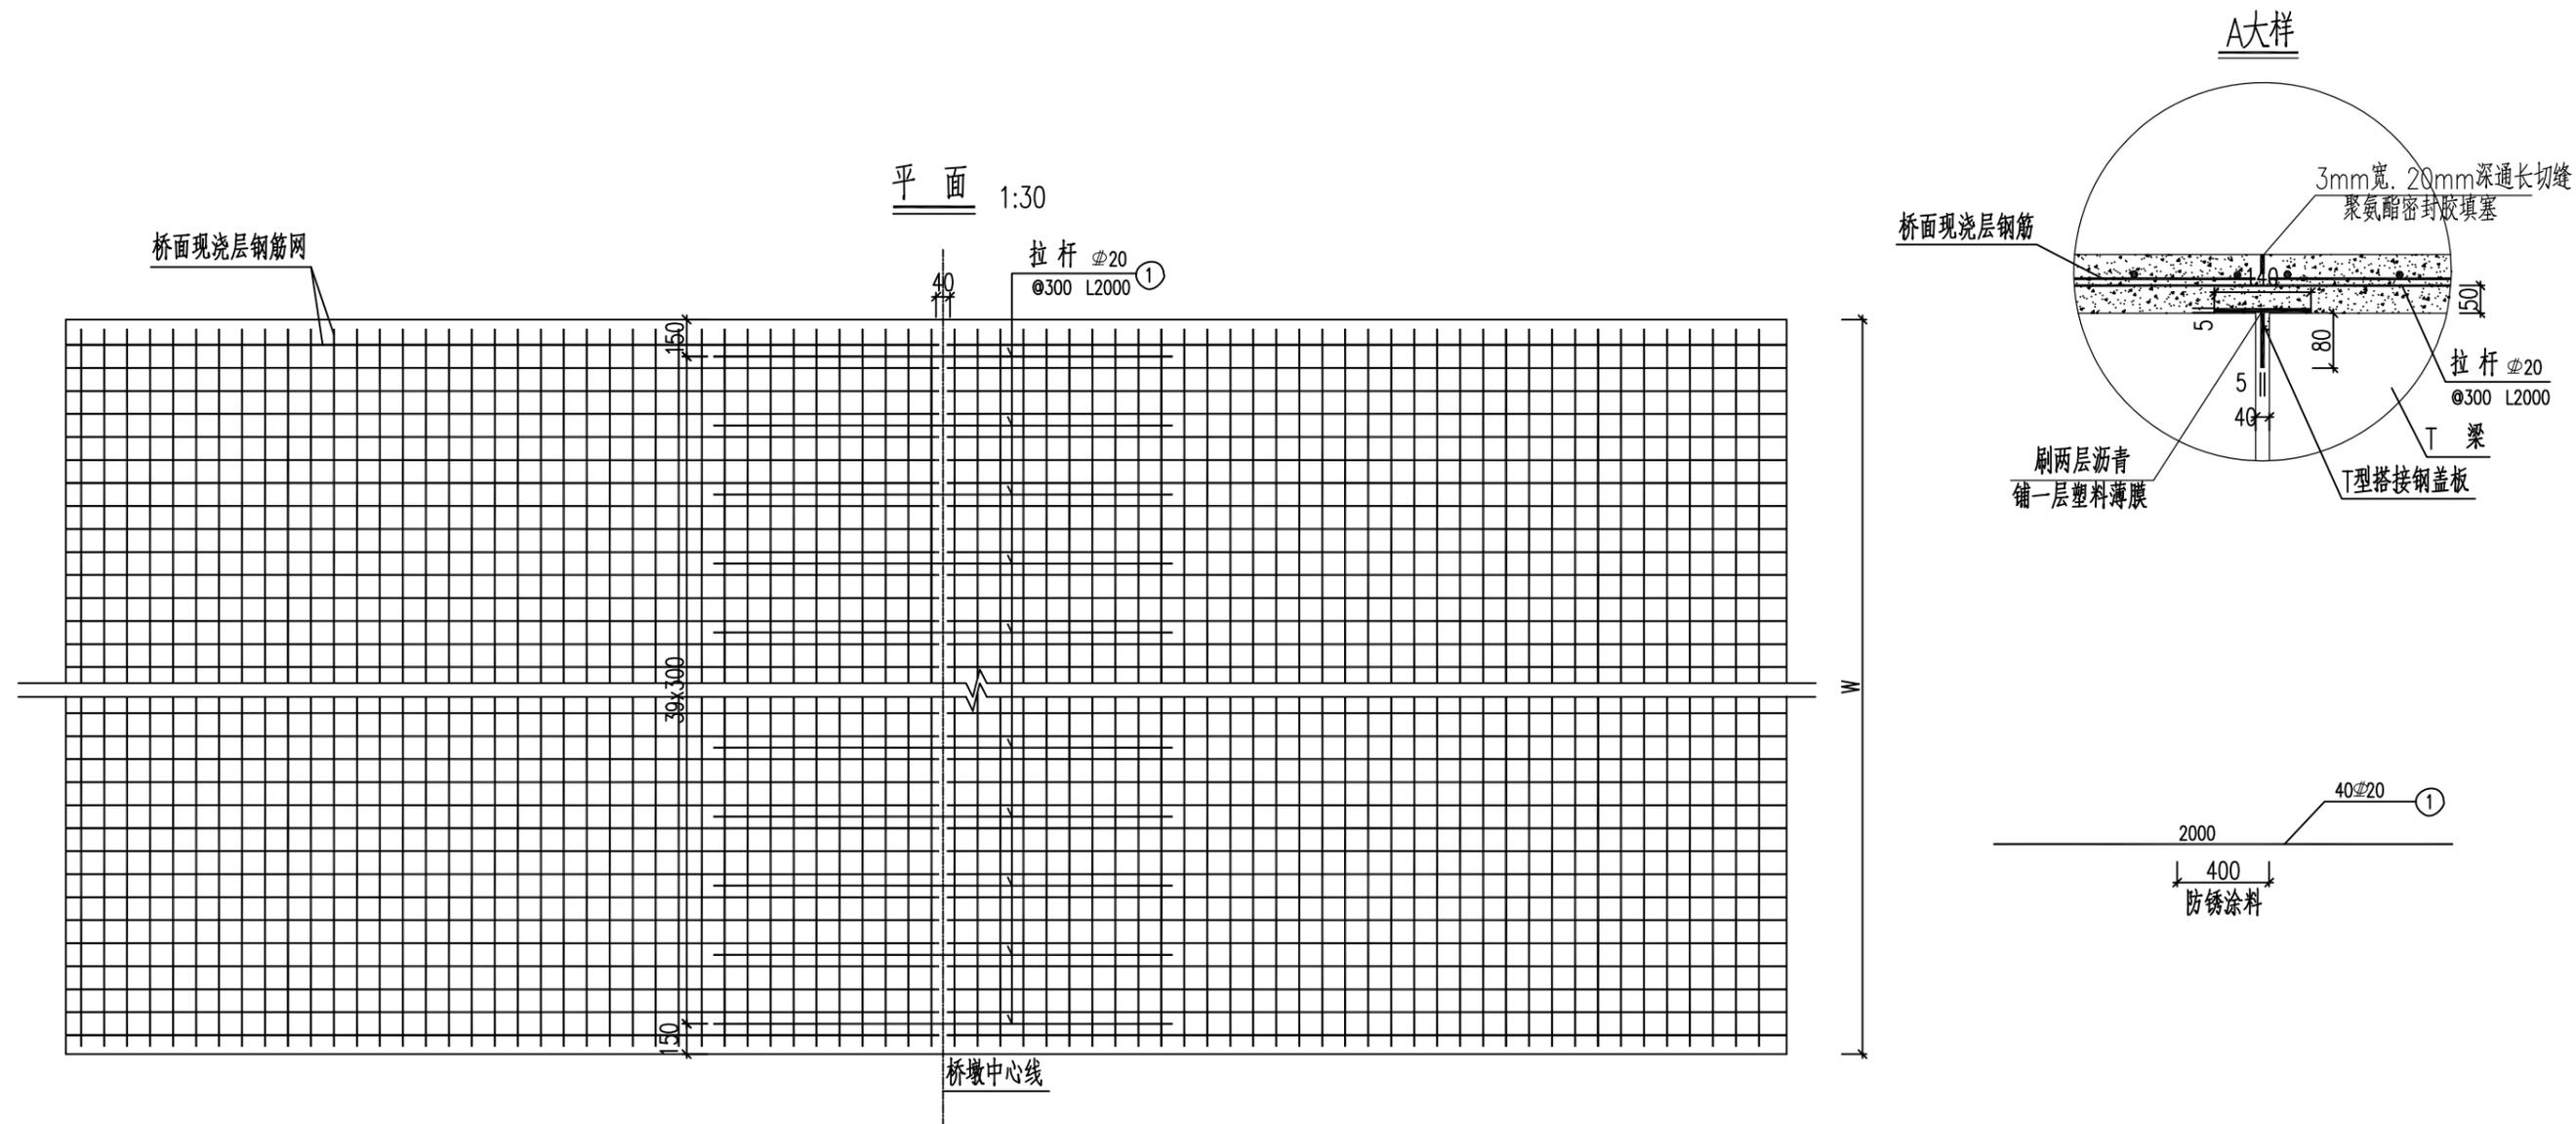
- 注
1. 本图尺寸均以毫米计，W为桥面净宽或纵向桥长。
 2. 板缝内以T型钢板如本图所示填塞。T型钢板采用镀锌处理，每根长度1m，厚5mm，宽140mm。
 3. 拉杆横向300mm间距布置，拉杆中间400mm范围内应涂防锈涂料。
 4. 拉杆与桥面现浇层钢筋应横向错开、竖向同层布设。
 5. 沥青混凝土铺装前，板端2厘米空隙处桥面现浇层顶面须按本图所示进行切缝处理，处理完成后，沿缝设置一层防裂贴。
 6. 若梁体间空间不足以塞填T型钢板，可在梁顶设置一层防裂贴，再设置现浇层拉杆。
 7. 本图适用于桥墩处桥面连续重设。
