汪家桥养护维修工程数量表

2023年普通国省干线公路桥梁修复与预防养护工程（汪家桥）

汪家桥养护维修施工图设计说明

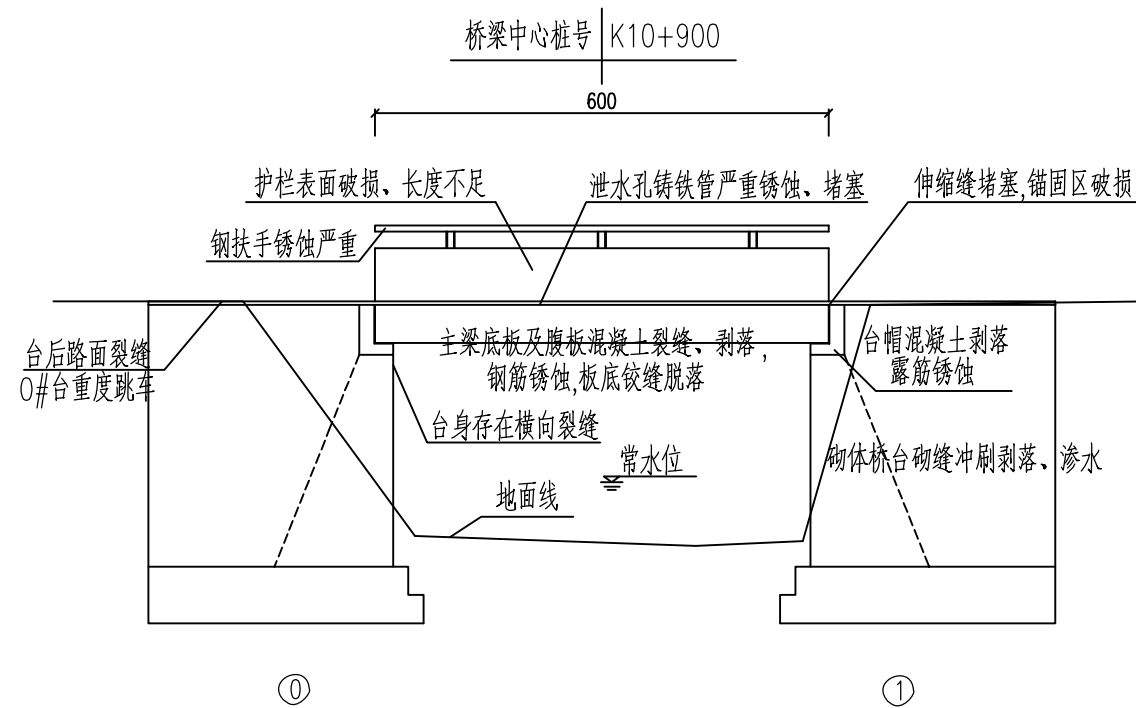
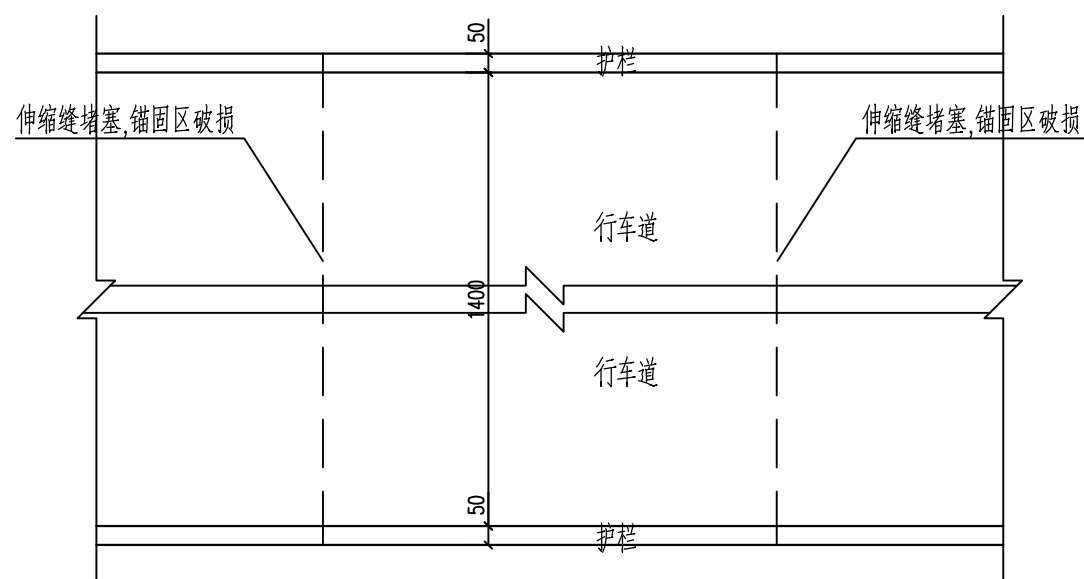
1. 本图尺寸以厘米计。
2. 老桥左幅为1×6米钢筋砼现浇梁, 右幅为1×6米钢筋砼空心板梁。桥梁全宽15米, 老桥下部结构为重力式桥台, 扩大基础。桥面铺装为沥青混凝土桥面。
3. 本桥主要存在如下病害:
 - 1) 台后路面存在裂缝, 存在轻度高差;
 - 2) 伸缩缝堵塞, 锚固区破损;
 - 3) 护栏表面破损、长度不足; 钢扶手锈蚀严重;
 - 4) 泄水孔铸铁管破损、严重锈蚀;
 - 5) 上部结构混凝土裂缝、破损露筋等;
 - 6) 板底铰缝勾缝脱落;
 - 7) 下部结构混凝土裂缝、破损露筋等;
 - 8) 砌体桥台砌缝冲刷剥落。

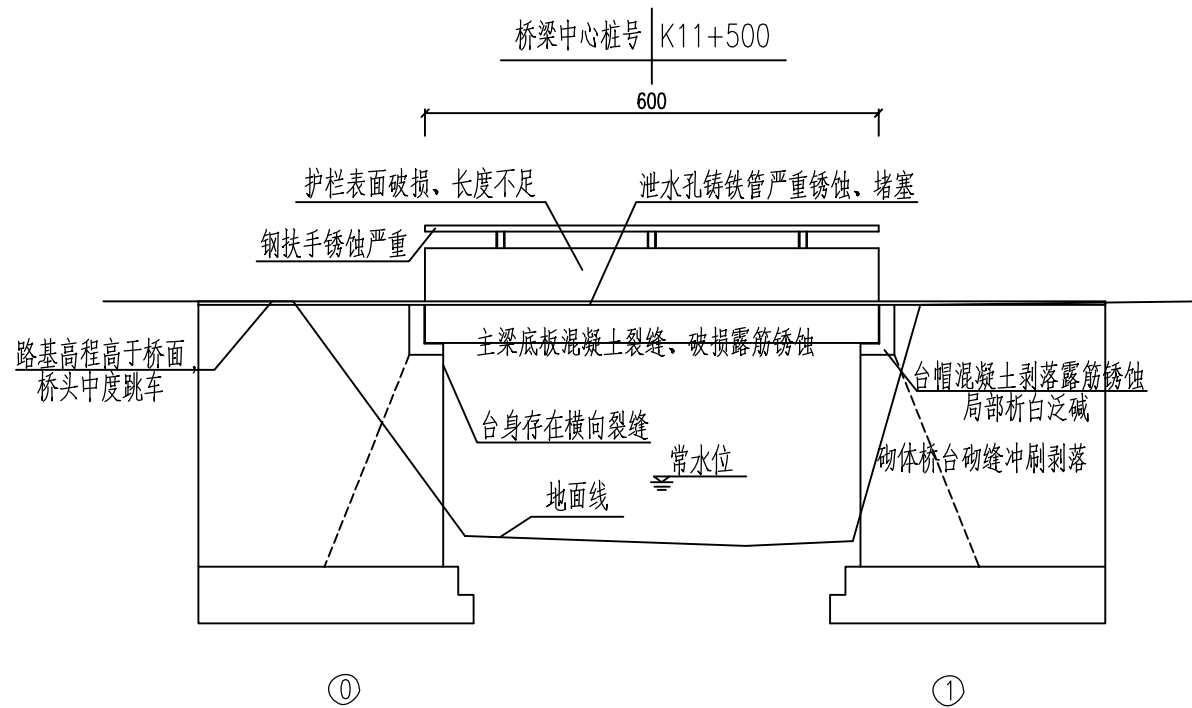
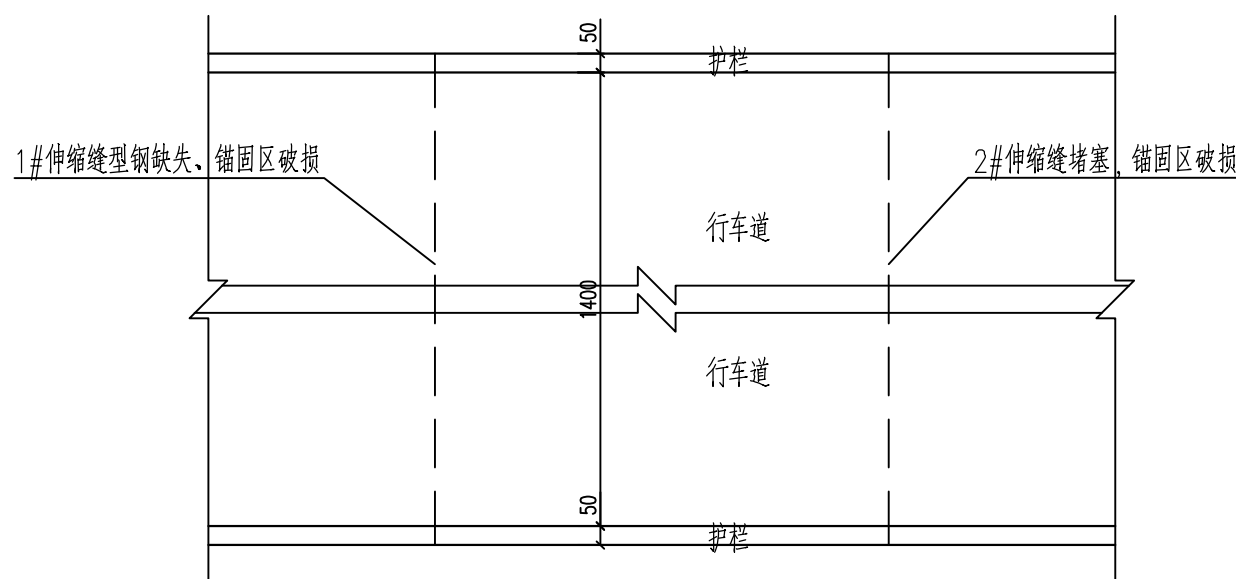
- 1) 桥头路基高程高于桥面, 桥头中度跳车;
- 2) 1#伸缩缝型钢缺失, 锚固区破损, 2#伸缩缝堵塞, 锚固区破损;
- 3) 护栏表面破损, 长度不足; 钢扶手锈蚀严重;
- 4) 泄水孔铸铁管破损, 严重锈蚀;
- 5) 上部结构混凝土裂缝, 破损露筋等;
- 6) 下部结构混凝土裂缝, 破损露筋等;
- 7) 砌体桥台砌缝冲刷剥落;
- 8) 台帽局部析白泛碱。

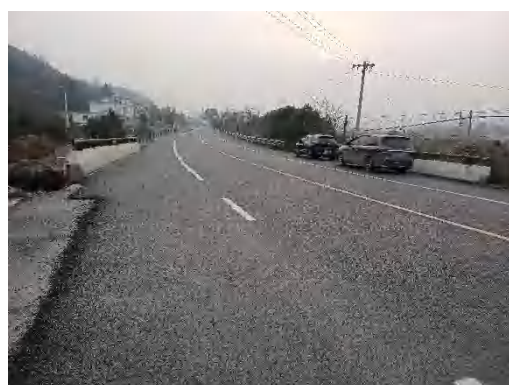
桥头未设置伸缩缝

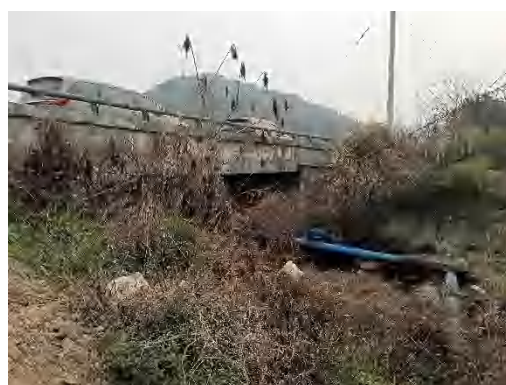
老桥未设置锥坡

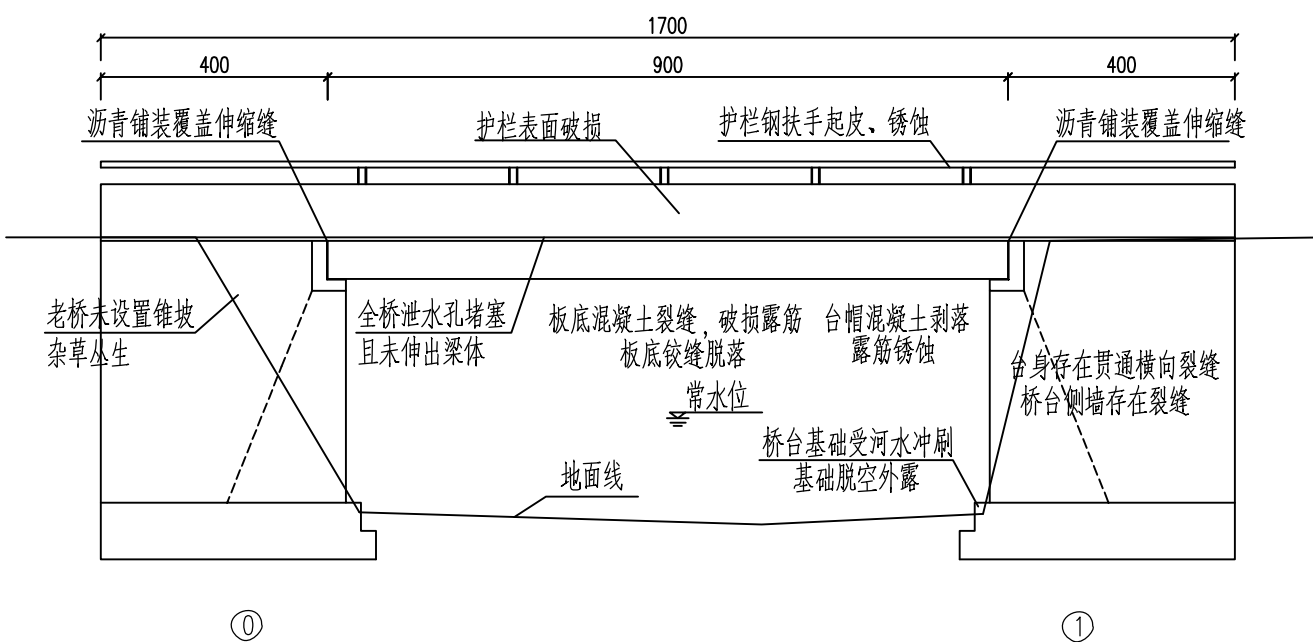
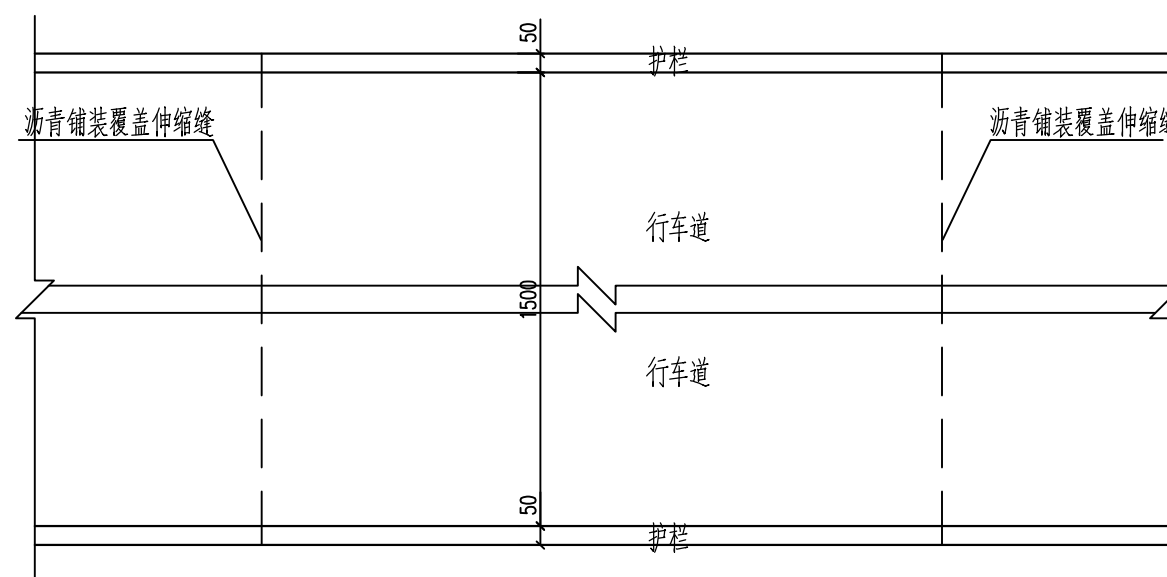
桥梁中心桩号 K58+540

1. 本图尺寸以厘米计。
2. 老桥左幅为1×9米钢筋砼框形梁, 右幅为1×9米钢筋砼空心板梁。桥梁全宽16米, 老桥下部结构为重力式桥台, 扩大基础。桥面铺装为沥青混凝土桥面。
3. 本桥主要存在如下病害:
 - 1) 沥青铺装覆盖伸缩缝;
 - 2) 护栏表面破损, 护栏钢扶手起皮、锈蚀;
 - 3) 全桥泄水管堵塞且未伸出梁体;
 - 4) 老桥未设置锥坡, 且该位置处杂草丛生;
 - 5) 主梁板底存在混凝土剥离、露筋锈蚀病害;
 - 6) 主梁板底存在铰缝脱落现象;
 - 7) 台帽存在混凝土剥离、露筋锈蚀病害;
 - 8) 台身存在贯通横向裂缝, 且存在多处风化后剥蚀露骨现象;
 - 9) 桥台侧墙存在裂缝及渗水污染;
 - 10) 桥台基础受河水冲刷, 基础脱空外露。

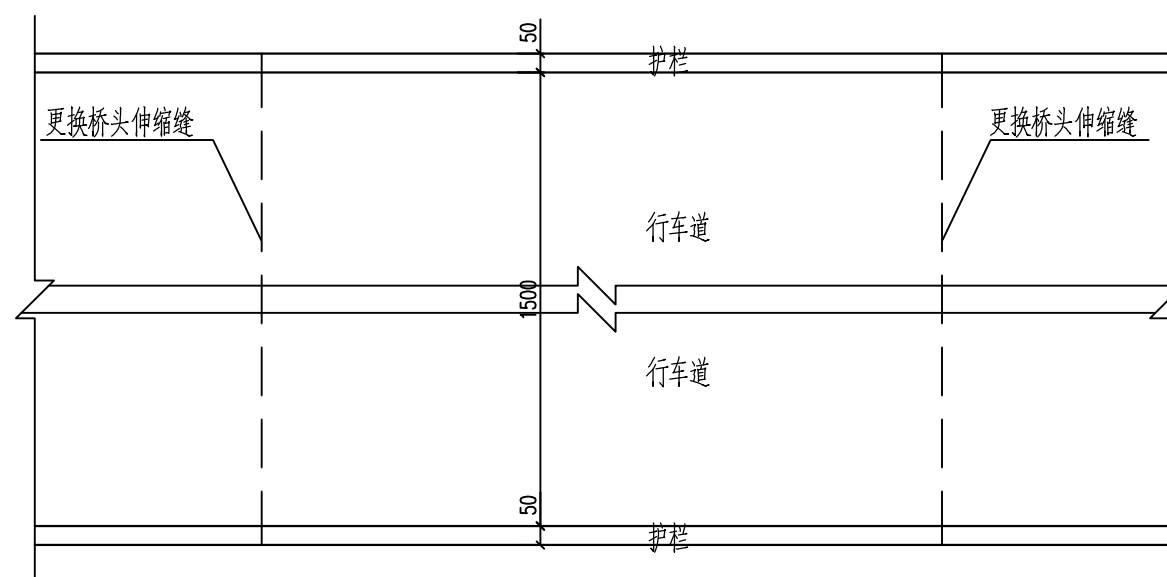
平面 1:100

1. 本图尺寸以厘米计。
2. 老桥左幅为1×9米钢筋砼框形梁，右幅为1×9米钢筋砼空心板梁。
桥梁全宽16米，老桥下部结构为重力式桥台，扩大基础。
桥面铺装为沥青混凝土桥面。

- 1) 对全桥混凝土破损、露筋处清理修补；
- 2) 对全桥混凝土裂缝进行封闭；
- 3) 采用环氧砂浆对脱落处铰缝进行灌缝处理；
- 4) 采用环氧树脂胶封补桥台横向裂缝，对两侧桥台台身采用喷射混凝土进行包裹；
- 5) 采用C30混凝土对基础外露部分进行包裹，设置河床铺砌；
- 6) 更换桥头伸缩缝；

- 7) 护栏表面修复、刷新、钢扶手除锈防锈；
- 8) 更换全桥泄水管；
- 9) 补充设置桥台锥坡、补充踏步；
- 10) 桥头补充设置现在标志牌，限载总重30t、轴重13t；
- 11) 更换两侧护栏上的桥梁信息公示牌。

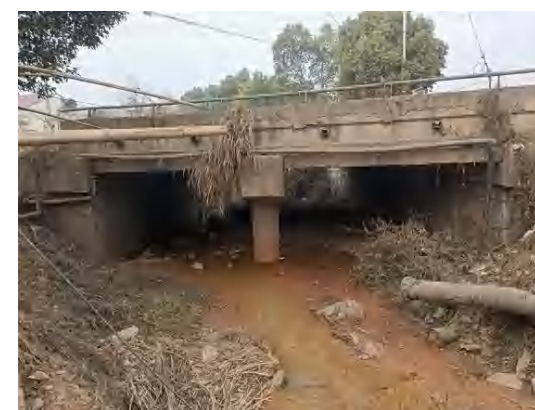
桥梁现状立面

桥梁为 2 跨简支梁桥，跨径组合为 $2 \times 6\text{m}$ ，大磕山桥桥面总宽为：0.50m（护栏）+14m（车行道）+0.50m（护栏）=15m。

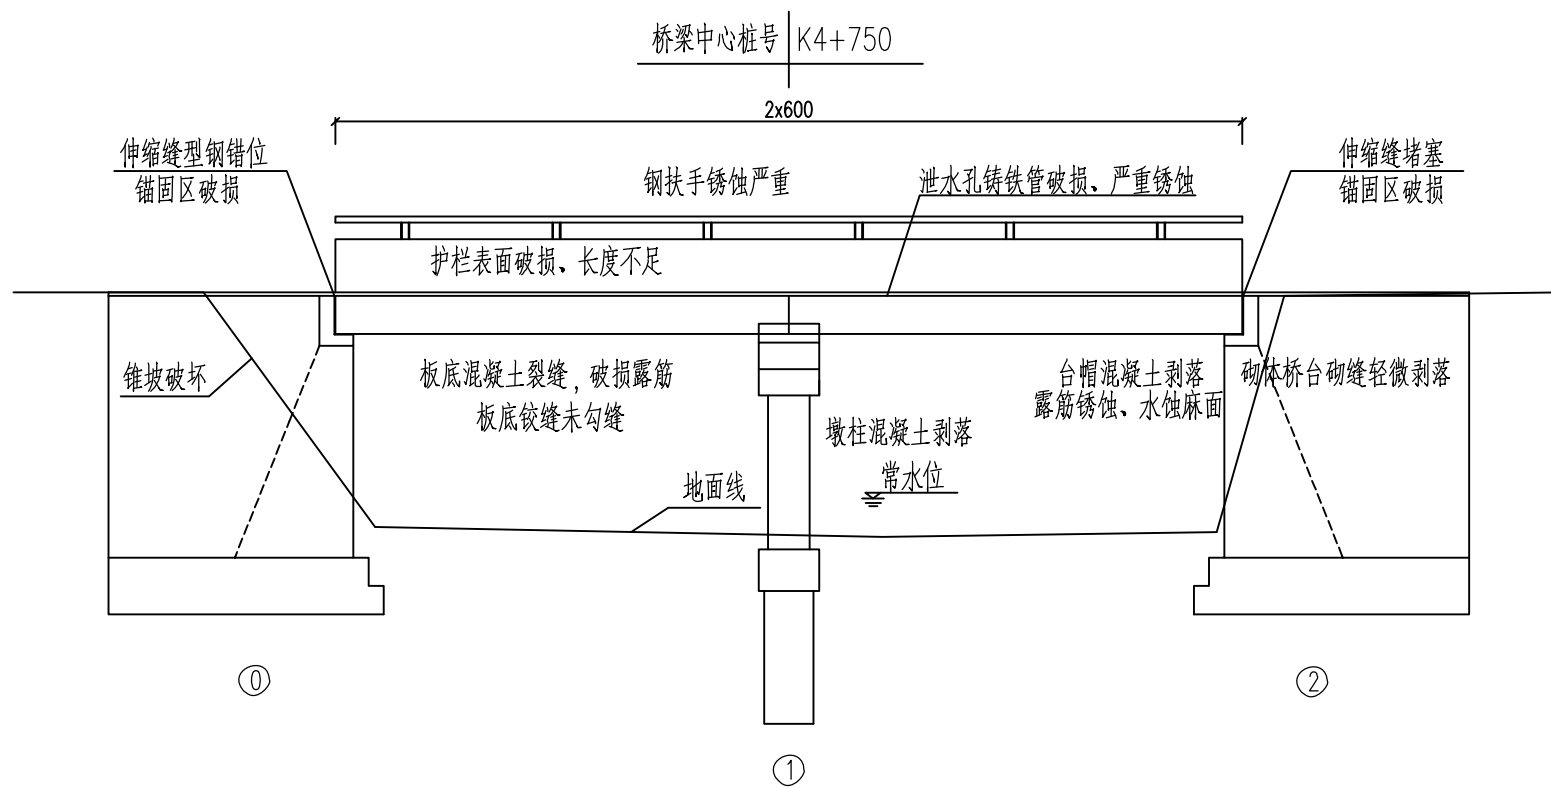
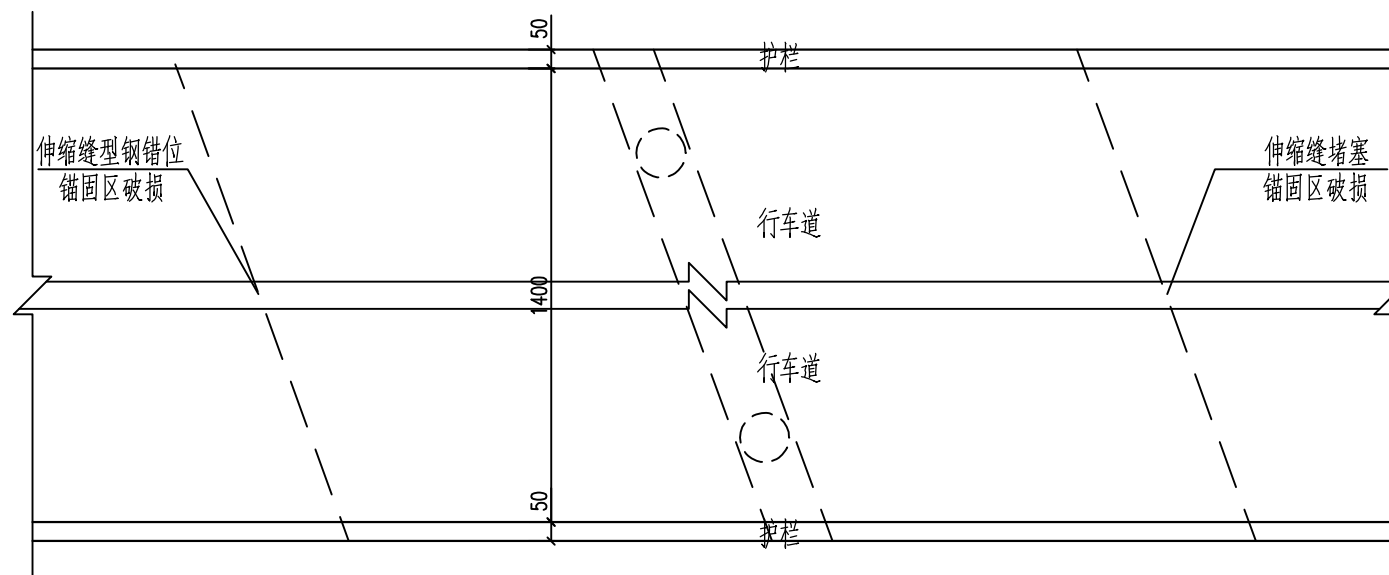
立面 1:100

1. 本图尺寸以厘米计。
2. 老桥为2×6米钢筋砼现浇梁，桥梁全宽15米。
老桥下部结构为重力式桥台，扩大基础，柱式墩，桩基础。
桥面铺装为沥青混凝土桥面。
3. 本桥主要存在如下病害：
 - 1) 伸缩缝型钢错位、堵塞，锚固区破损；
 - 2) 护栏表面破损、长度不足；护栏钢扶手起皮、锈蚀；
 - 3) 泄水孔铸铁管破损、严重锈蚀；
 - 4) 老桥锥坡破坏；
 - 5) 上部结构混凝土裂缝、破损露筋等；
 - 6) 主梁板底铰缝未勾缝；
 - 7) 下部结构混凝土裂缝、破损露筋等；
 - 8) 砌体桥台砌缝轻微剥落；
 - 9) 墩台混凝土剥落现象；
 - 10) 台帽局部渗水泛白、水蚀麻面。

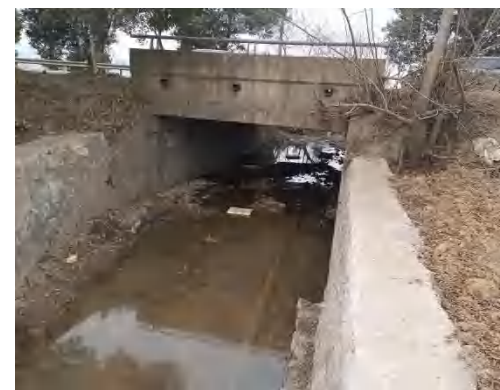
桥梁现状立面

桥梁为 1 跨简支梁桥，跨径组合为 $1 \times 6\text{m}$ ，小磕山桥桥面总宽为： 0.50m （护栏）+ 14m （车行道）+ 0.50m （护栏）= 15m 。
