桥梁中心桩号 K1460+187

1. 本图尺寸以厘米计。
2. 老桥左幅为3×22.26+3×22.26米T梁，右幅为3×22.26+3×22.26米空心板、T梁。桥梁左幅全宽21米，右幅全宽15米，老桥下部结构为桩柱式桥台，柱式墩，桩基础。桥面铺装为沥青混凝土桥面。
3. 本桥主要存在如下病害：
 - 1) 上行辅道桥0#桥台搭板位置大面积破损、坑槽；
 - 2) 上行辅道桥，桥梁钢扶手锈蚀、局部脱焊；
 - 3) 泄水管堵塞，泄水管设置过短，雨水侵蚀梁体；
 - 4) 锥坡滋生杂草，桥台护坡铺砌破损；
 - 5) 梁板表面存在混凝土裂缝及破损露筋病害；
 - 6) 空心板全桥铰缝未做勾缝、存在渗水；
 - 7) 支座老化，胶层开裂、脱空、钢板锈蚀；
 - 8) 盖梁渗水污染，导致混凝土劣化、破损露筋；
 - 9) 桥墩立柱冲刷露骨。

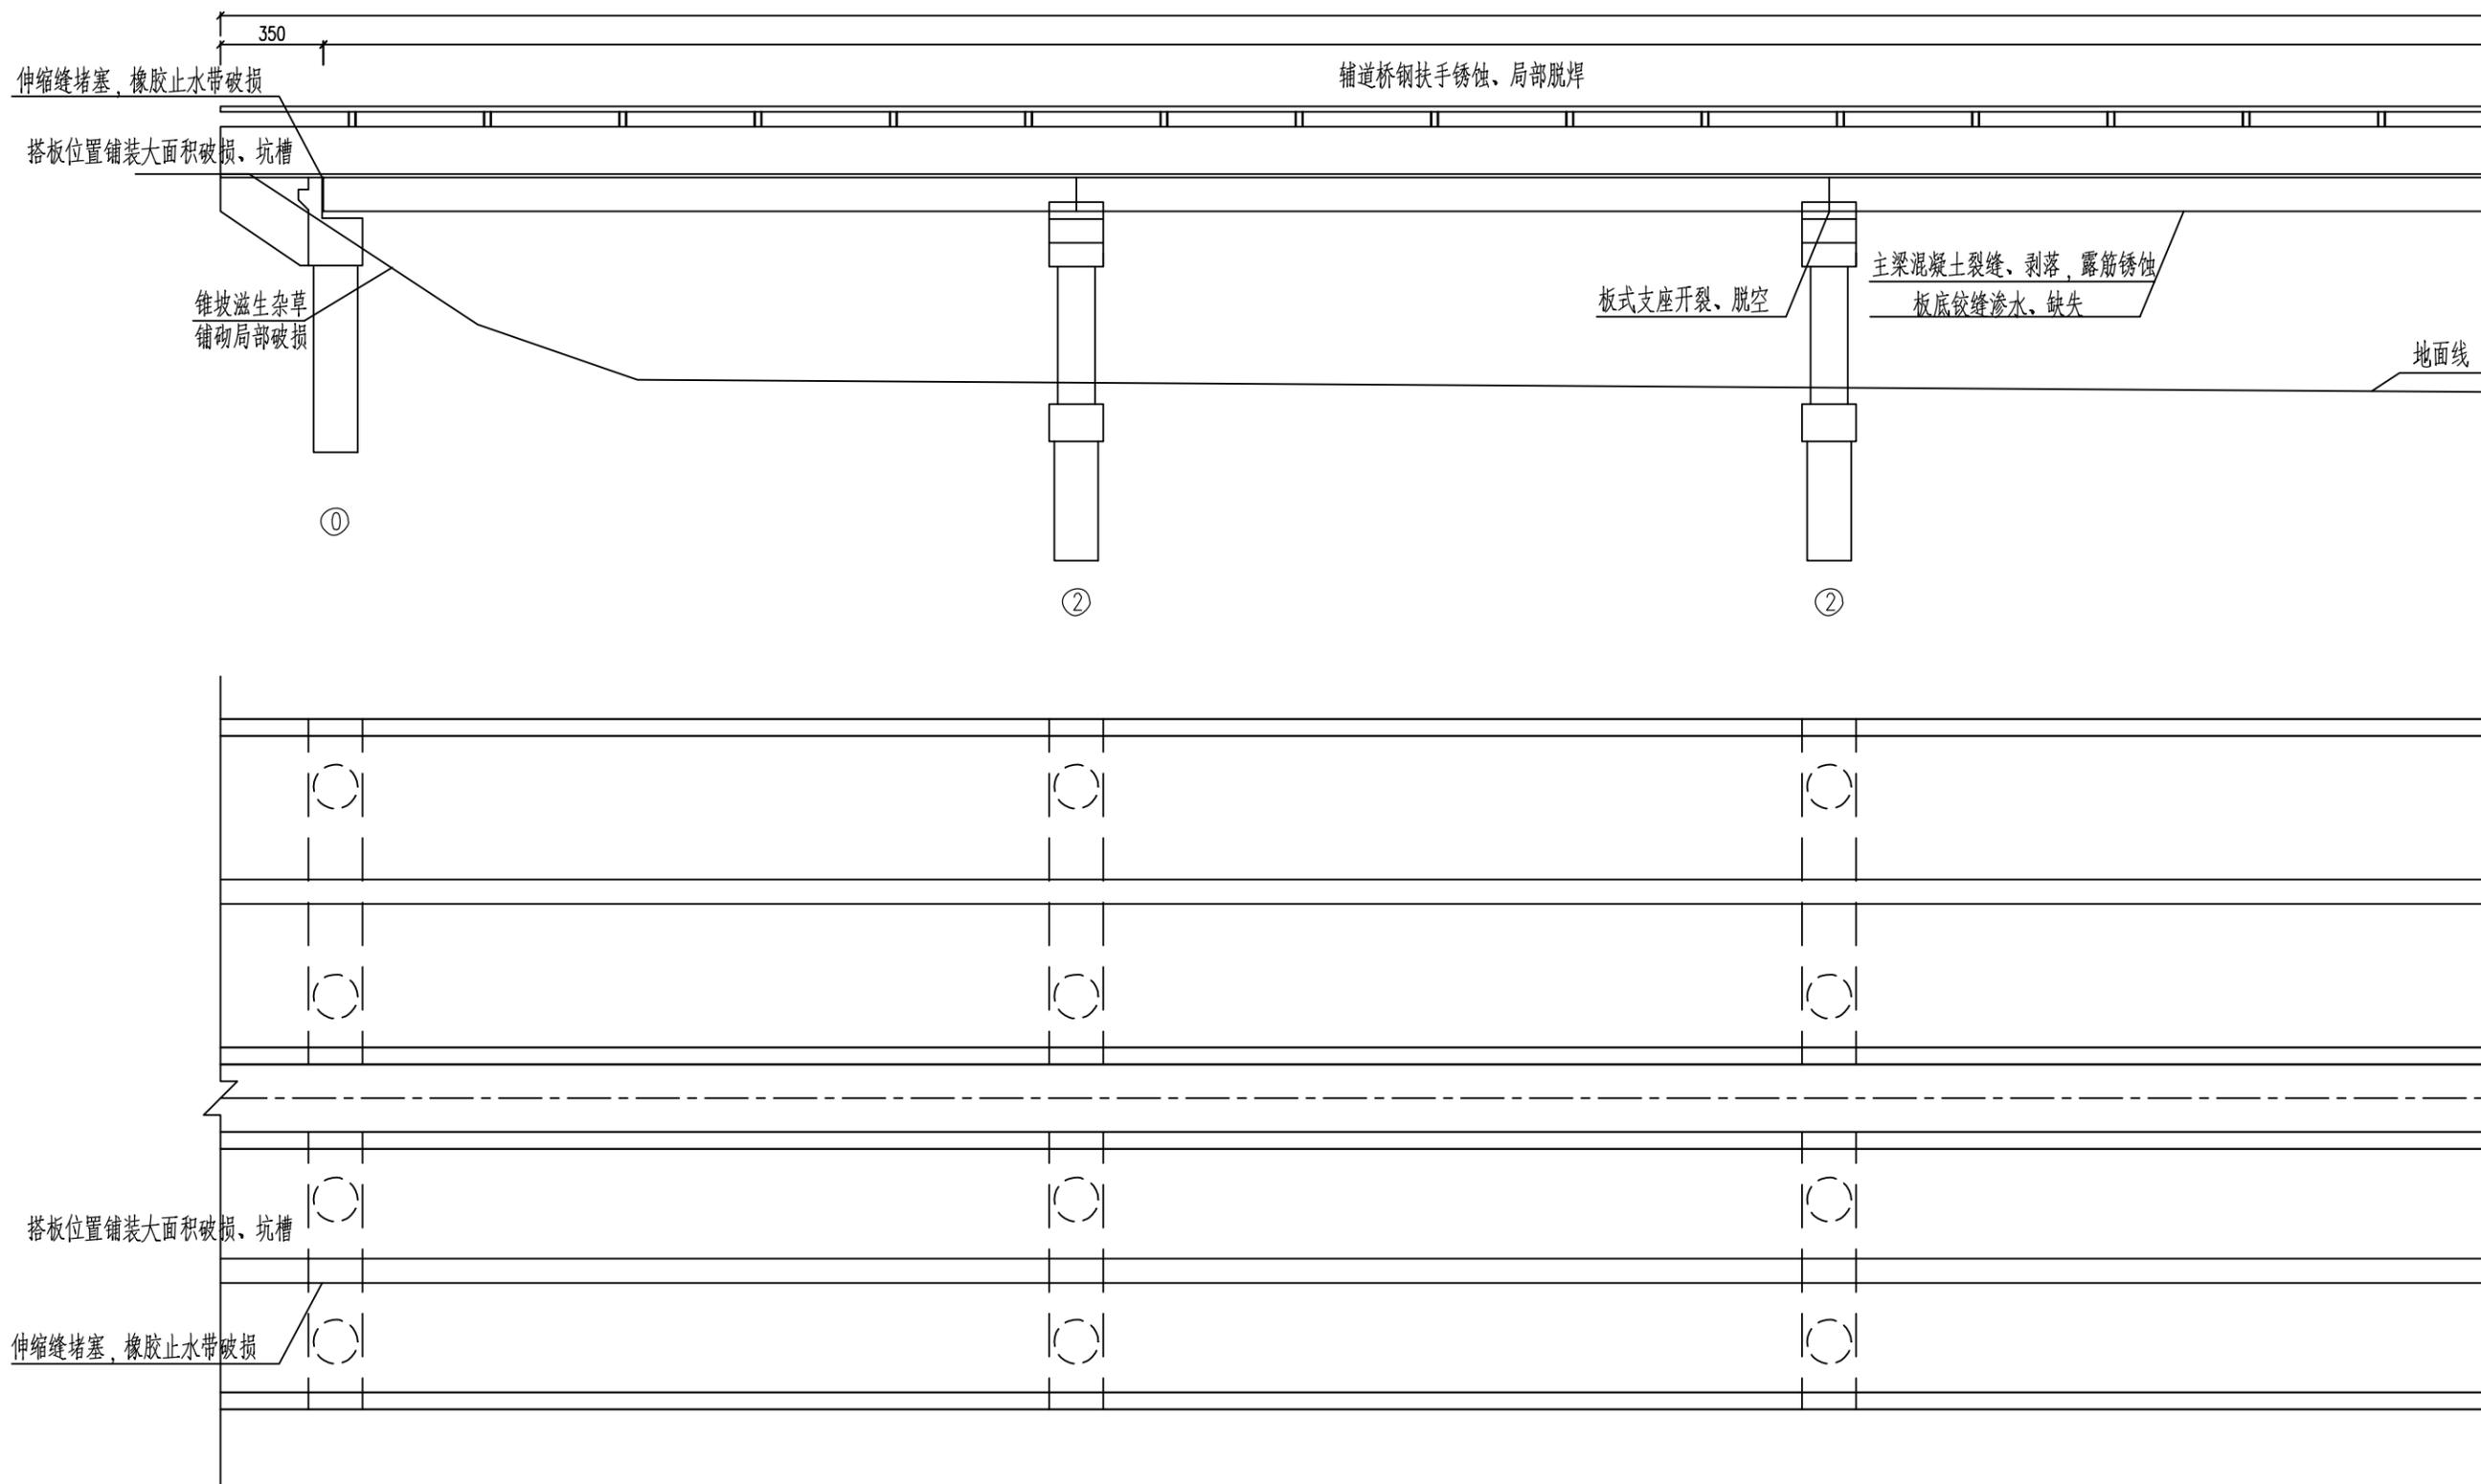
立面 1:200

泄水管堵塞, 泄水管设置过短, 雨水侵蚀梁体

主梁混凝土裂缝, 剥落, 露筋锈蚀
板底铰缝渗水, 缺失

盖梁渗水污染
底部露筋锈胀
常水位

立柱冲刷, 露骨

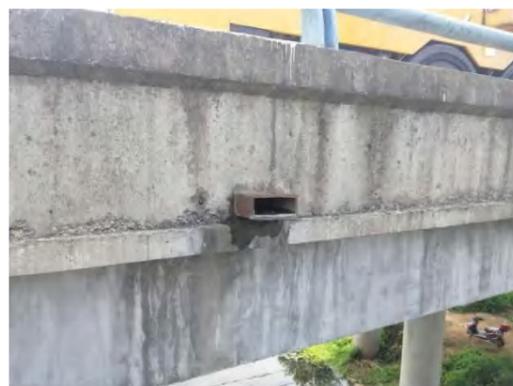
泄水管渗水侵蚀梁体

桥梁部件	构件编号	缺损部位	缺损类型	缺损数量	病害描述	病害标度	构件评分
泄水孔	/	泄水孔	渗水	/	泄水管渗水侵蚀梁体	2	80.00

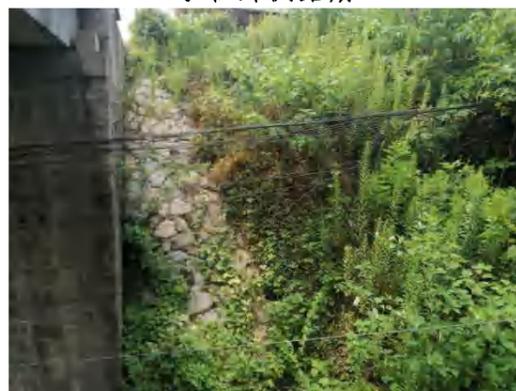
锥坡滋生杂植

桥梁构件	构件编号	缺损部位	缺损类型	缺损数量	病害描述	病害标度	构件评分
锥坡、护坡	L0、L5	锥坡	滋生杂植	/	锥坡滋生杂植	2	75.00
	R0、R5	锥坡	滋生杂植	/	锥坡滋生杂植	2	75.00

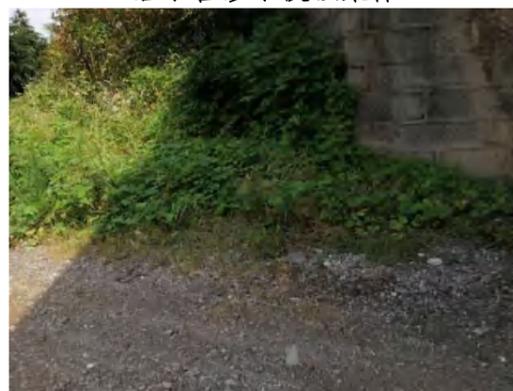
锥坡滋生杂植

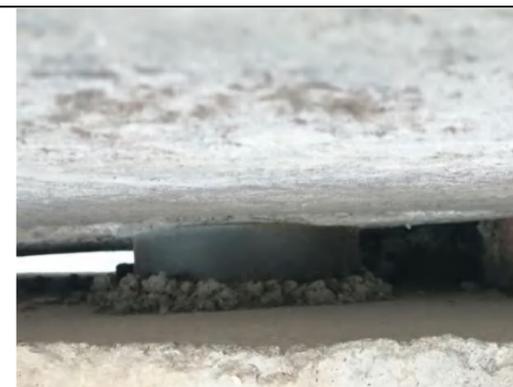
支座顶部脱空

桥梁部件	构件编号	缺损部位	缺损类型	缺损数量	病害描述	病害标度	构件评分
板式支座	1-1-2	支座	脱空	1	1-1-2 支座顶部脱空 1/4	2	65.00
	1-1-3	支座	脱空	1	1-1-3 支座顶部脱空 1/4	2	65.00
	1-1-4	支座	脱空	1	1-1-4 支座顶部脱空 1/4	2	65.00
	1-1-8	支座	脱空	1	1-1-8 支座顶部脱空 1/3	2	65.00
	1-1-9	支座	脱空	1	1-1-9 支座顶部脱空 1/3	2	65.00
	1-1-13	支座	脱空	1	1-1-13 支座顶部脱空 1/3	2	65.00
	5-4-4	支座	脱空	1	5-4-4 支座顶部脱空 1/3	2	65.00

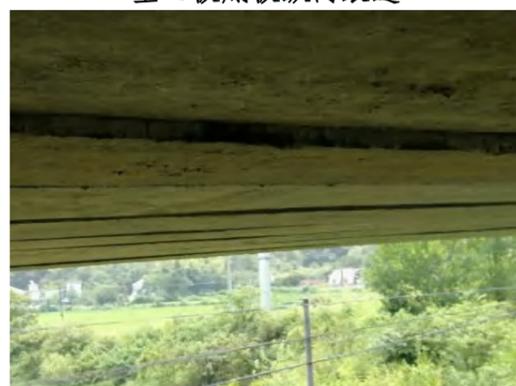
空心板错台

桥梁构件	构件编号	缺损部位	缺损类型	缺损数量	病害描述	病害标度	构件评分
铰缝、勾缝	全桥	勾缝	未勾缝	/	整跨范围内空心板未勾缝	2	75.00
	4-5	铰缝	错台	1	4-5 与 4-6 空心板错台严重, Lmax=8cm	3	60.00
	5-2	铰缝	错台	1	5-2 与 5-3 空心板错台严重, Lmax=6cm	3	60.00

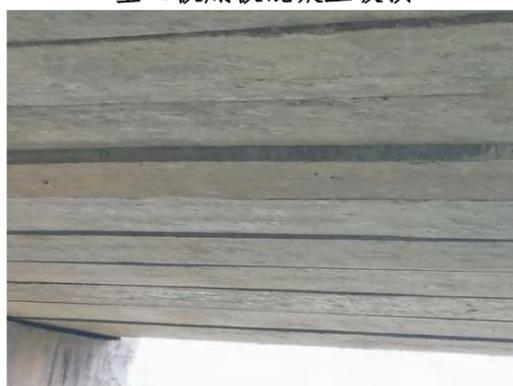
空心板错台

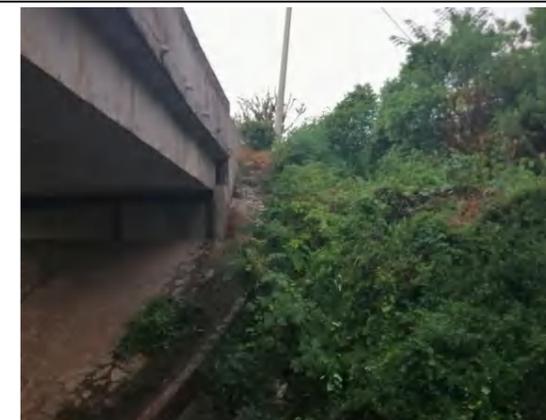
锥坡滋生杂植

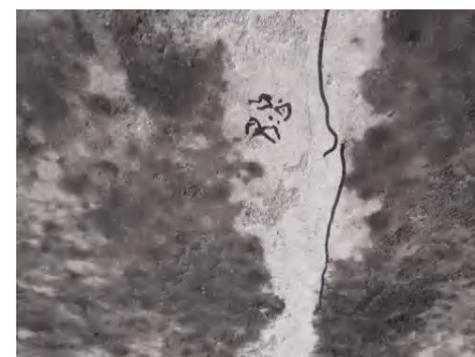
空心板底板纵向裂缝

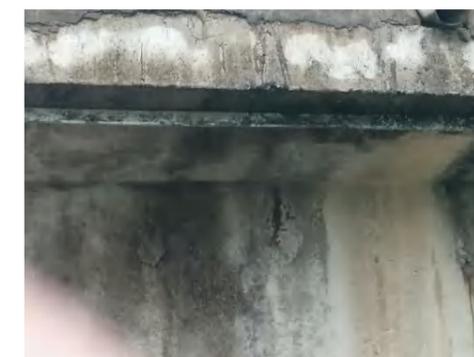
空心板腹板钢筋锈胀

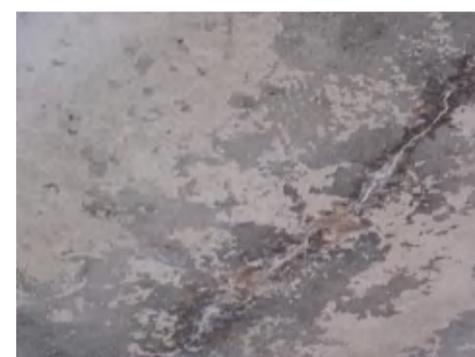
空心板底板纵向裂缝

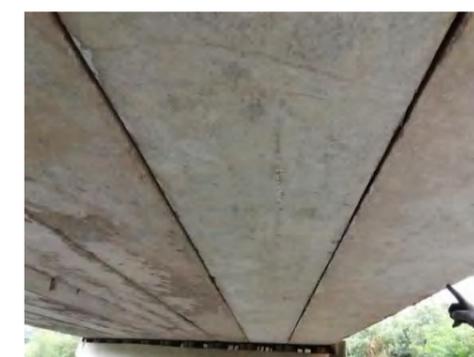
空心板底板纵向裂缝

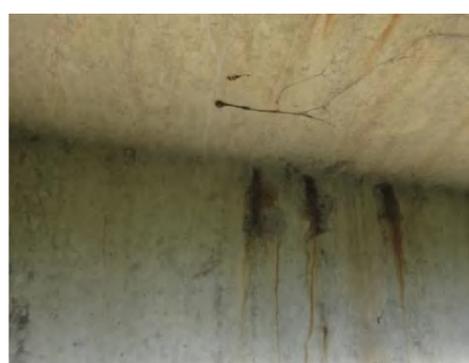
空心板腹板钢筋锈胀

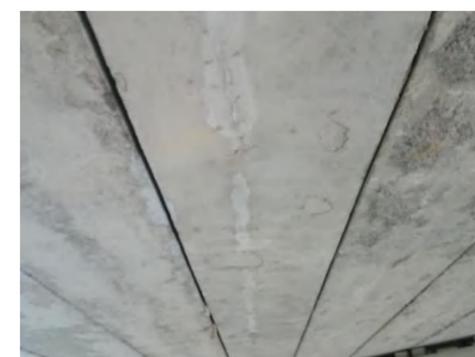
空心板底板纵向裂缝

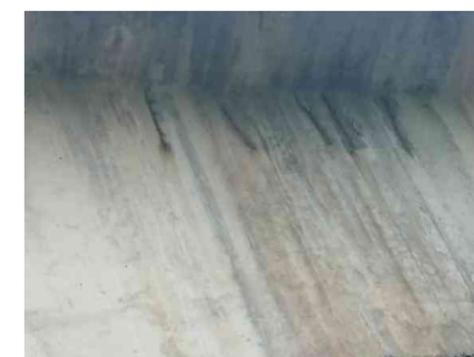
空心板腹板钢筋锈胀

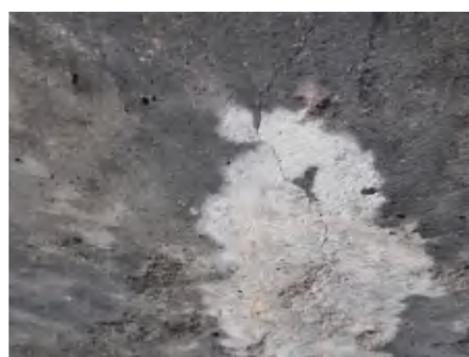
空心板底板纵向裂缝

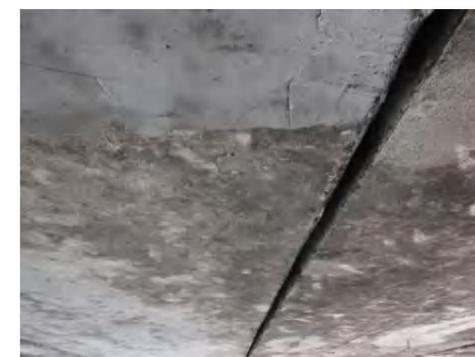
勾缝部分脱落

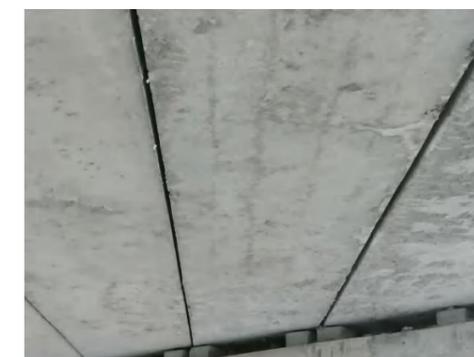
勾缝部分脱落

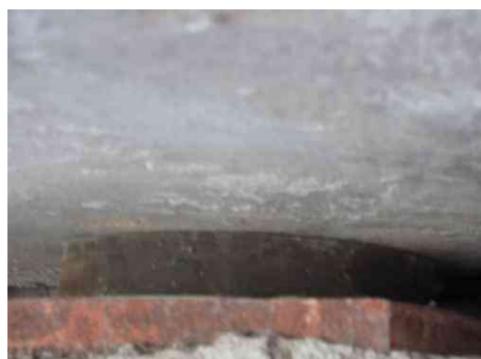
(3) 5个支座顶部脱空，3个支座胶层严重开裂，1个支座横向偏位较大；

支座顶部脱空

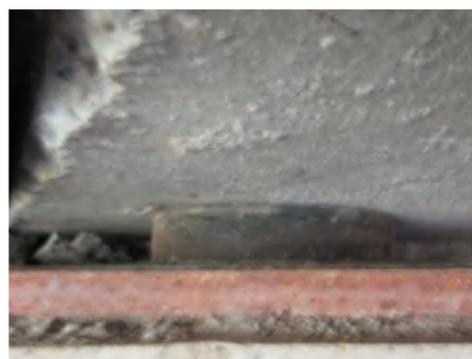
支座胶层严重开裂

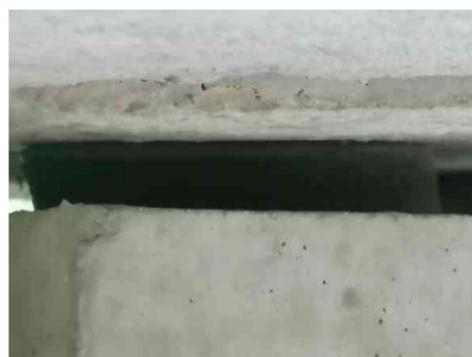
支座顶部脱空

桥梁构件	构件编号	缺损部位	缺损类型	缺损数量	病害描述	病害标度	构件评分
支座	1-0-5	支座	脱空	1	1-0-5 支座顶部脱空 1/3	2	65.00
	1-0-6	支座	脱空	1	1-0-6 支座顶部脱空 1/3	2	65.00
	1-0-18	支座	脱空	1	1-0-18 支座顶部脱空 1/3	2	65.00
	1-0-19	支座	脱空	1	1-0-19 支座顶部脱空 1/3	2	65.00
	1-0-20	支座	脱空	1	1-0-20 支座顶部脱空 1/3	2	65.00
	1-0-15	支座	偏位	1	1-0-15 支座与钢板横向偏位较大	2	65.00
	3-3-8	支座	开裂	1	3-3-8 支座胶层严重开裂	4	40.00
	3-3-13	支座	开裂	1	3-3-13 支座胶层严重开裂	4	40.00
	3-3-14	支座	开裂	1	3-3-14 支座胶层严重开裂	4	40.00

(3) 对铰缝重新勾缝；对顶部脱空和严重开裂的支座进行更换。

- ①对损坏支座所在一联的梁体进行同步顶升；
- ②采用相同型号对全桥支座进行全部更换；
- ③对锈蚀的制作钢垫板进行除锈防锈处理。

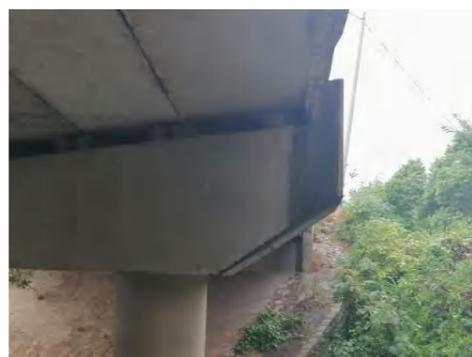
1#盖梁渗水污染

(4) 对盖梁渗水进行处理。对桥台侧墙开裂进行修补。

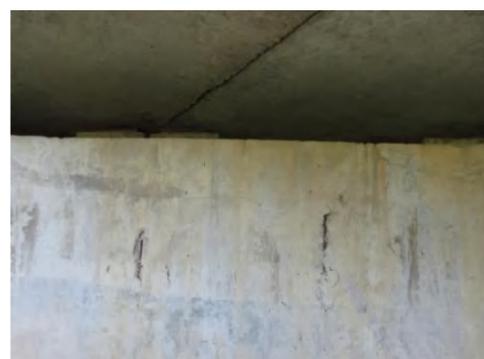
桥台台帽露筋

桥梁部件	构件编号	缺损部位	缺损类型	缺损数量	病害描述	病害标度	构件评分
桥台	0#	台身侧墙	斜向裂缝	2	0#桥台左侧墙，2 处斜向裂缝，L=0.5m，W=2mm	3	55.00
			斜向裂缝	1	0#桥台右侧墙，1 处斜向裂缝 L=3m，W=3mm		
	3#	台帽	锈胀	2	0#桥台台帽右侧端部，有 1 处横向锈胀，L=0.4m；0#台帽距左侧 X=4m，有 1 处锈胀	2	65.00
			锈胀	3	3#桥台台帽距左侧 X=2m~3m，有 3 处锈胀，L=0.3m	2	
			露筋	3	3#桥台台帽右侧端部露筋 3 根，Lmax=0.3m

(2) 对该桥钢筋混凝土锈胀、破损露筋进行修补，可凿除表层松散混凝土，对钢筋除锈后涂刷阻锈剂、界面剂，然后采用环氧砂浆修复保护层。

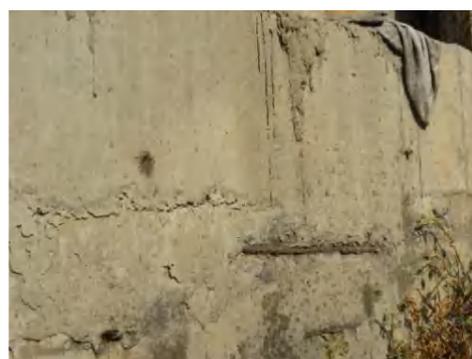
桥台台帽露筋

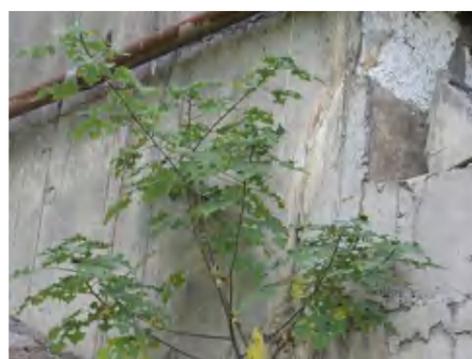
0#桥台侧墙斜向裂缝

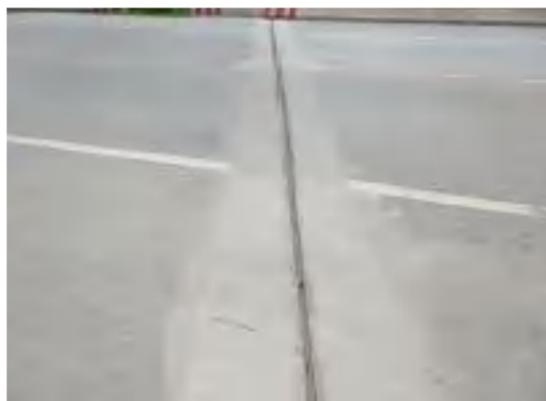
防撞护栏局部出现破损、裂缝

缺损构件	缺损类型	缺损位置	缺损情况		评定级别
			病害描述	缺损数量	
L	破损	防撞墙	局部出现破损	0.02 m ²	2
L	破损	防撞墙	局部出现裂缝	3m	2
R	破损	防撞墙	局部出现裂缝	/	2

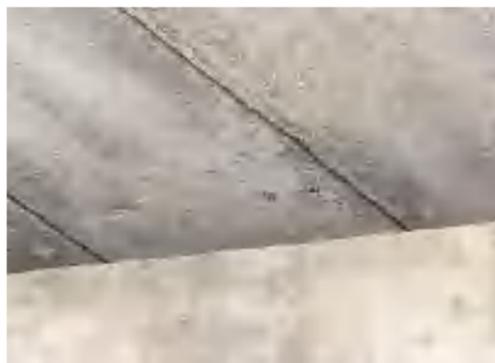
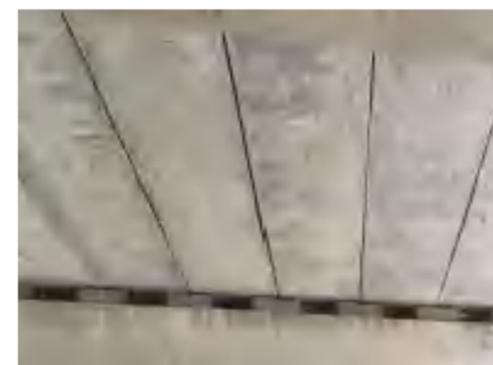
铰缝未勾缝

缺损构件	缺损类型	缺损位置	缺损情况		评定级别
			病害描述	缺损数量	
1-1#~1-13#	/	铰缝	未勾缝	/	/
2-1#~2-13#	/	铰缝	未勾缝	/	/
3-1#~3-13#	/	铰缝	未勾缝	/	/

3、采用环氧砂浆对铰缝未做处进行勾缝处理

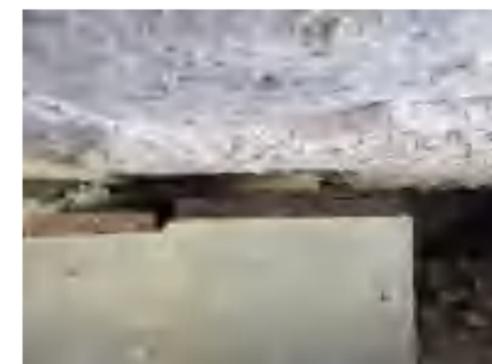
支座出现压缩变形、开裂

缺损构件	缺损类型	缺损位置	缺损情况		评定级别
			病害描述	缺损数量	
1-1-14#	板式支座老化变质、开裂	支座	出现压缩变形，开裂	/	2
1-1-15#	板式支座老化变质、开裂	支座	出现压缩变形，开裂	/	2

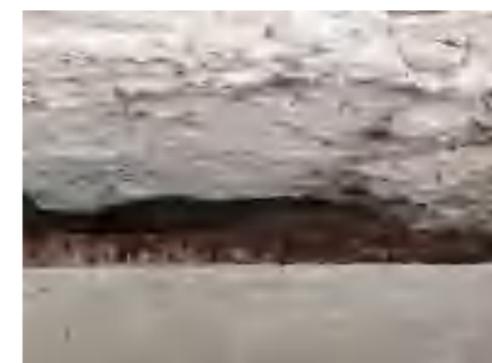
支座位置串动

1-1-11#	板式支座老化变质、开裂	支座	出现压缩变形，开裂	/	2
1-1-19#	板式支座位置串动、脱空或剪切超限	支座	支座位置串动	/	2
1-1-20#	板式支座位置串动、脱空或剪切超限	支座	支座位置串动	/	2
1-1-3#	板式支座位置串动、脱空或剪切超限	支座	上部脱空	/	2
1-1-4#	板式支座位置串动、脱空或剪切超限	支座	支座位置串动	/	2
1-1-6#	板式支座老化变质、开裂	支座	出现压缩变形，开裂	/	2
1-1-7#	板式支座老化变质、开裂	支座	出现压缩变形，开裂	/	2

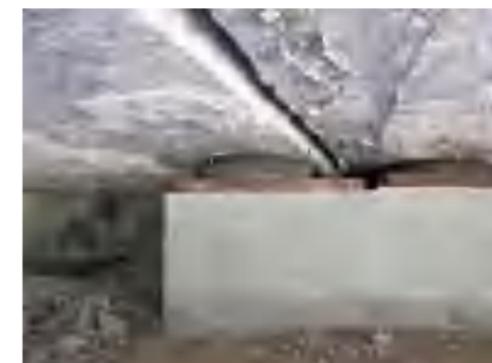
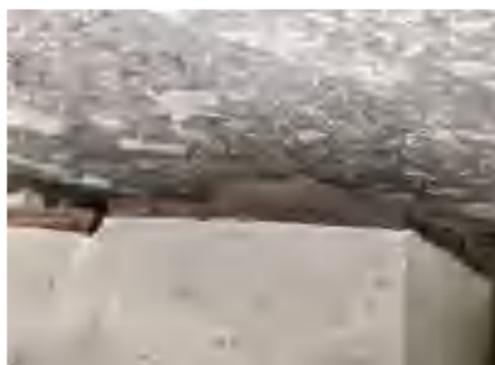
支座上部脱空

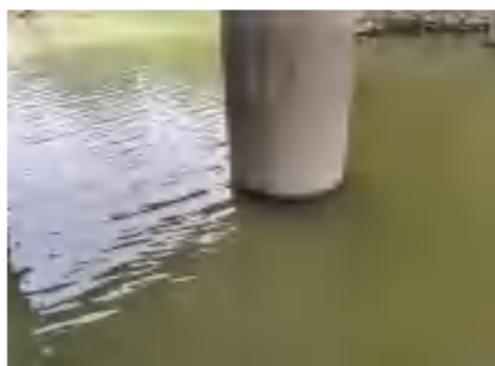
桥墩底部、中部水流冲刷，粗集料大量外露

1-2#柱	桥墩磨损	桥墩底部	水流冲刷较严重，粗集料大量外露	/	2
1-3#柱	桥墩磨损	桥墩底部	水流冲刷较严重，粗集料大量外露	/	2
2-1#柱， 2-2#柱， 2-3#柱	桥墩磨损	桥墩中部	水流冲刷较严重，粗集料大量外露	/	2

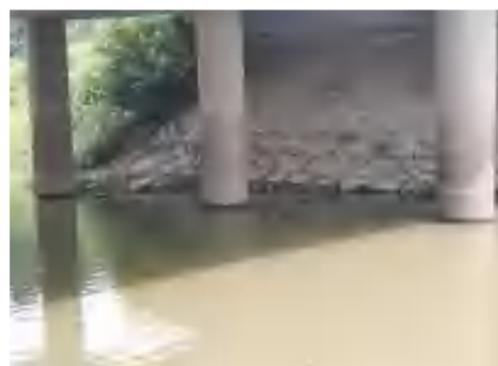
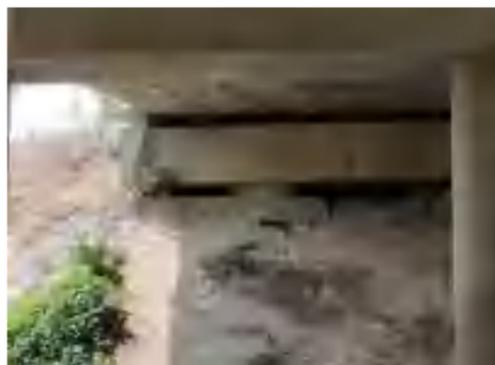
桥台台帽局部混凝土水蚀

缺损构件	缺损类型	缺损位置	缺损情况		评定级别
			病害描述	缺损数量	
起点台	台帽水蚀	桥台台帽	局部混凝土水蚀	/	/
终点台	台帽水蚀	桥台台帽	局部混凝土水蚀	/	/
终点台	桥台剥落	桥台台帽	局部混凝土剥落，钢筋外露锈蚀	0.02 m ²	2

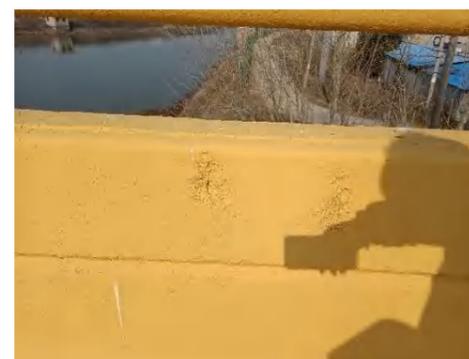
护栏表面破损

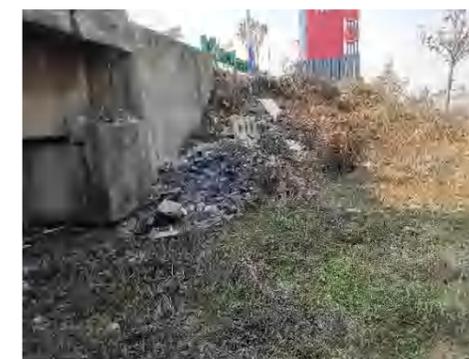
(4) 老桥锥坡破损，且该位置处杂草丛生。

桥台锥坡垮塌、滋生杂草

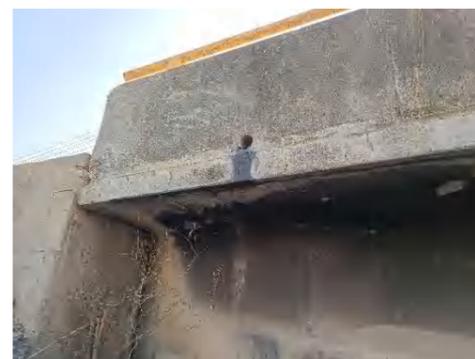
(3) 多处泄水管破损且未伸出梁体 10cm，流水侵蚀梁体；

泄水管未伸出梁体

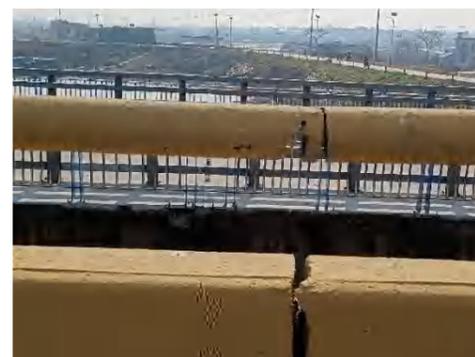
护栏钢扶手锈蚀破损

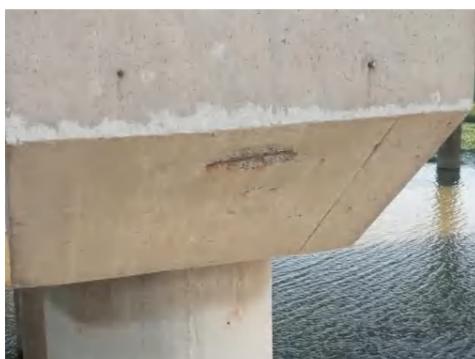
桥墩盖梁混凝土剥蚀露筋

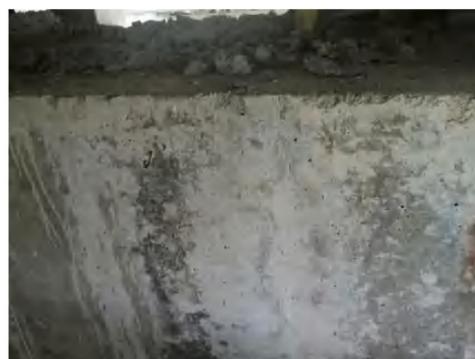
桥墩盖梁竖向裂缝

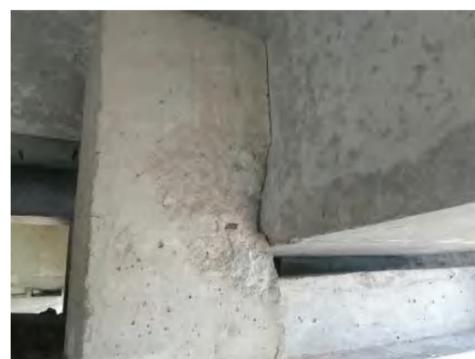
桥墩盖梁挡块破损

桥梁部件	构件编号	缺损部位	缺损类型	缺损数量	病害描述	病害标度	构件评分
桥墩	2#	盖梁	裂缝	1	小桩号侧 X=1.2m 位置 y=0~0.4m 处竖向裂缝延伸至盖梁顶部, L=0.6m, W _{max} =1.0mm。(图 13)	2	65.00
	4#	盖梁	破损锈胀	1	右侧端部倒角 1 处锈胀, L=0.3m, S=0.3×0.2m ² ; 4-4-1 挡块混凝土破损漏筋 1 处, L=0.3m。(图 14)	2	75.00
	5#	盖梁	裂缝	1	桩号侧距右侧 X=3.3~4.5m 有 1 处横向裂缝, L=1.5m; 5-5-1 挡块均挤压破损, S=0.3×0.3m ² ; 5-5-2 挡块均挤压破损, S=0.3×0.3m ² 。	2	65.00
	全桥	立柱	露骨	18	全桥立柱基础冲刷严重, 骨料外露。(图 16)	2	80.00

- (1) 对存在钢筋锈胀、混凝土破损处的桥梁构件进行除锈后修补处理。
- (2) 对挡块破损的位置进行修复, 在后续日常养护过程中对 5#桥台位置梁板加强观测。
- (3) 对中度裂缝的支座进行更换、对串动偏移较大的支座进行修复。
- (4) 对桥面横向裂缝进行封闭, 对伸缩缝锚固区混凝土进行维修。

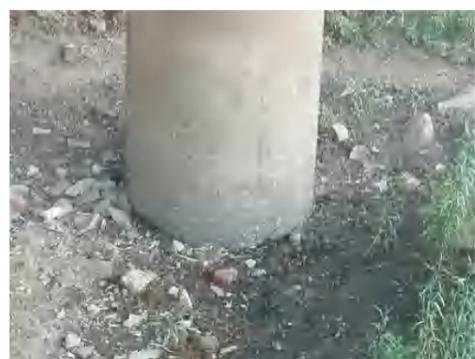
墩柱冲刷露骨

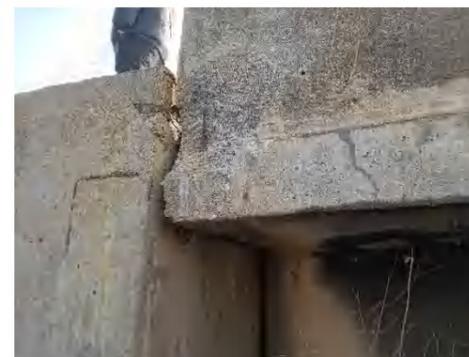
桥台混凝土破损及裂缝

桥梁部件	构件编号	缺损部位	缺损类型	缺损数量	病害描述	病害标度	构件评分
桥台	0#	盖梁	渗水	2	盖梁两侧 3m 范围内渗水污染, 台帽顶堆积垃圾、肋板裸露。(图 17)	2	80.00
桥台	7#	盖梁	裂缝	3	桥台盖梁距左侧 1.5m 位置有 3 处裂缝。(图 18)	2	65.00

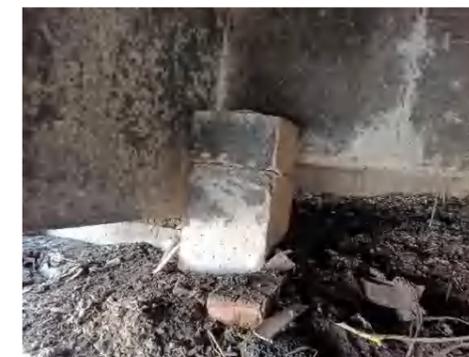
桥台小挡块破损
